상주영천고속도로 2024~2025년 시설물 안전점검 용역  
(2025년 상반기 정기안전점검)

# 외 관 조 사 망 도

창정교

ID : 창정교 교면포장 S1 (상주방향)

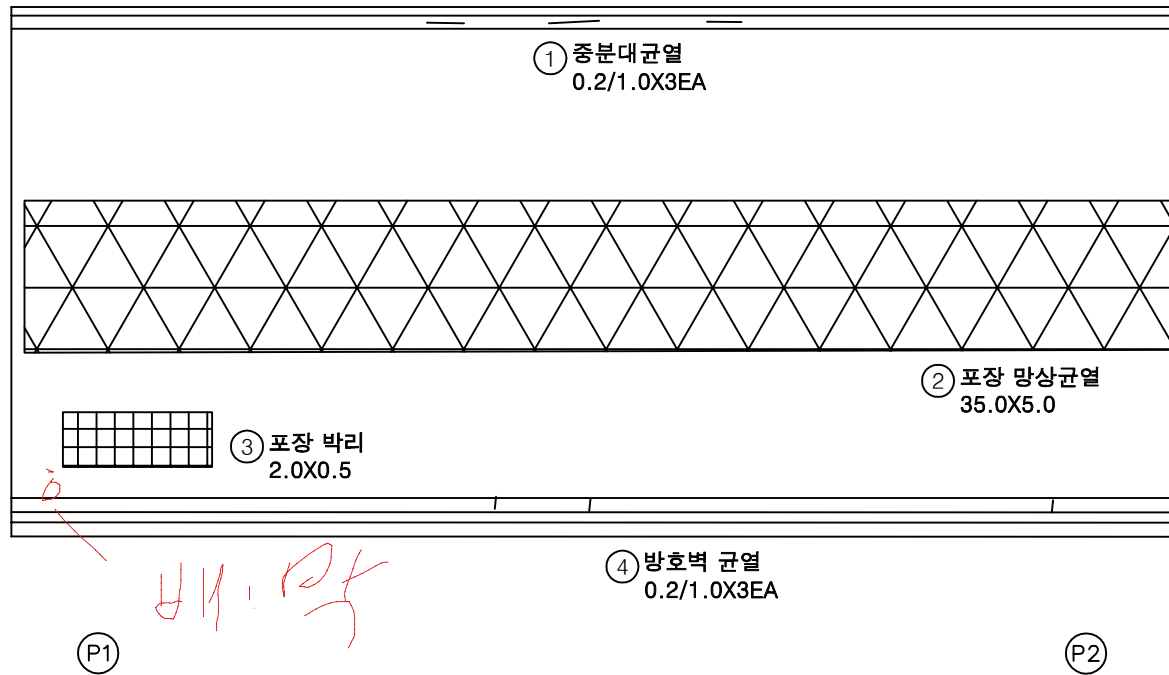
도면번호  
01

| 번호 | 구분 | 부재 | 손상내용 | 손상현황 | | | | | | 비고 |
|---|---|---|---|---|---|---|---|---|---|---|
| 1 | 19하 | 중분대 | 중분대 균열 | 0.2 | 1.0 | | 3.00 | m | 3 | |
| 2 | 19하 | 교면포장 | 포장 망상균열 | | 35.0 | 5.0 | 175.00 | m <sup>2</sup> | 1 | |
| 4 | 19하 | 방호벽 | 방호벽 균열 | 0.2 | 1.0 | | 3.00 | m | 3 | |

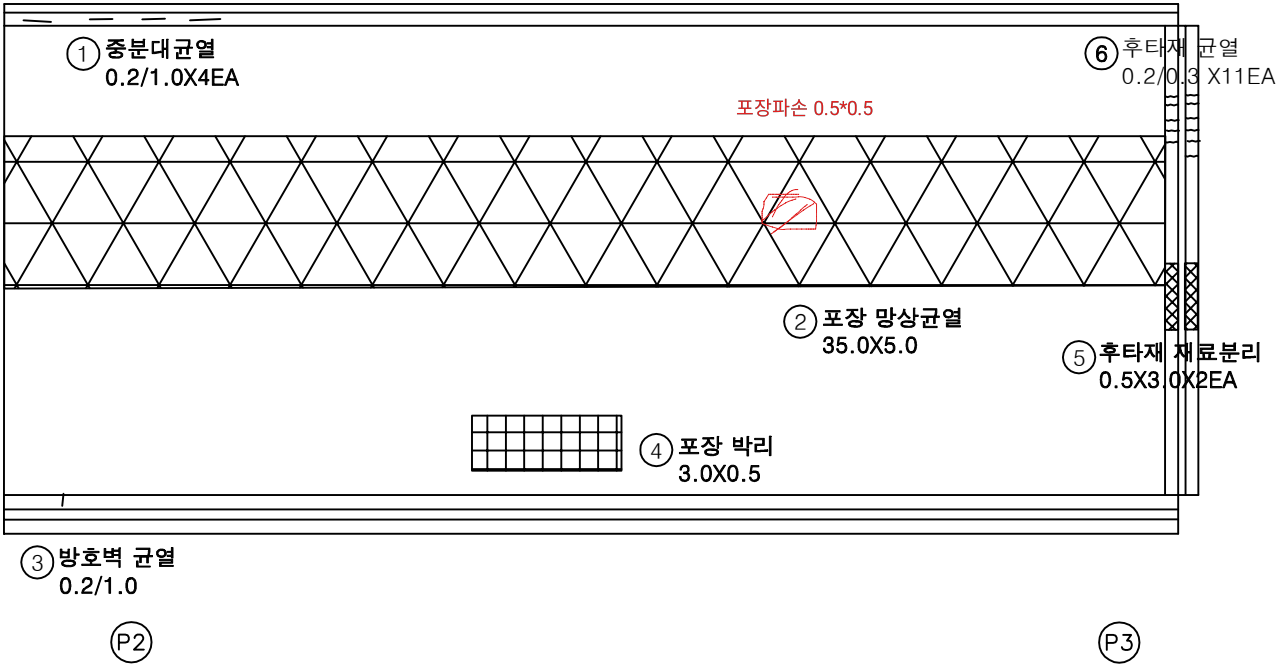
| 번호 | 구분 | 부재 | 손상내용 | 손상현황 | | | | | | 비고 |
|---|---|---|---|---|---|---|---|---|---|---|
| 1 | 19하 | 중분대 | 중분대 균열 | 0.2 | 1.0 | | 4.00 | m | 4 | |
| 2 | 19하 | 교면포장 | 포장 망상균열 | | 35.0 | 5.0 | 175.00 | m <sup>2</sup> | 1 | |
| 3 | 19하 | 방호벽 | 방호벽 균열 | 0.2 | 1.0 | | 1.00 | m | 1 | |
