상주영천고속도로 2024~2025년 시설물 안전점검 용역  
(2025년 상반기 정기안전점검)

# 외 관 조 사 망 도

창정교

(주)명성엔지니어링

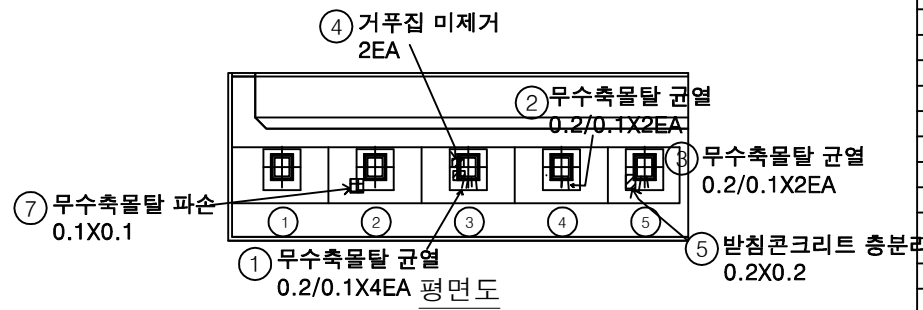
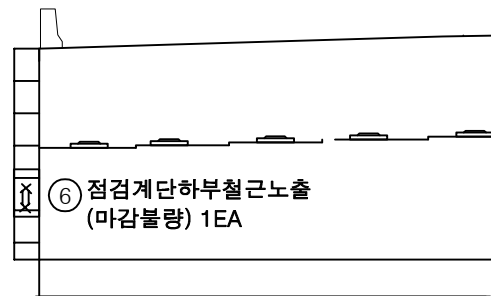
날개벽

| 번호 | 구분 | 부재 | 손상내용 | 손상현황 | | | | | | 비 고 |
|---|---|---|---|---|---|---|---|---|---|---|
| 1 | 19하 | 교량받침 | 무수축물탈 균열 | 0.2 | 0.1 | | 0.40 | m | 4 | |
| 2 | 19하 | 교량받침 | 무수축물탈 균열 | 0.2 | 0.1 | | 0.20 | m | 2 | |
| 3 | 19하 | 교량받침 | 무수축물탈 균열 | 0.2 | 0.1 | | 0.20 | m | 2 | |

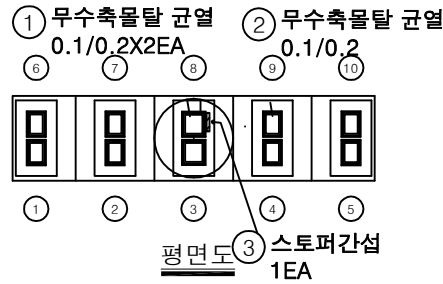
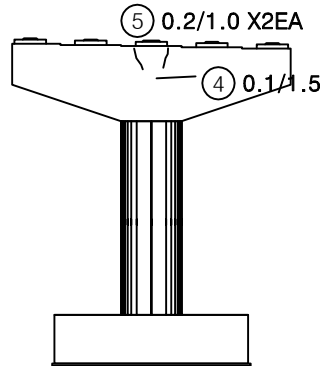
| 번호 | 구분 | 부재 | 손상내용 | 손상현황 | | | | | | 비 고 |
|---|---|---|---|---|---|---|---|---|---|---|
| 1 | 19하 | 교량받침 | 무수축물탈 균열 | 0.1 | 0.2 | | 0.40 | m | 2 | |
| 2 | 19하 | 교량받침 | 무수축물탈 균열 | 01 | 0.2 | | 0.20 | m | 1 | |
| 4 | 19하 | 교각 | 균열(0.3mm미만) | 0.1 | 1.5 | | 1.50 | m | 1 | |
| 5 | 23하 | 교각 | 균열(0.3mm미만) | 0.2 | 1.0 | | 2.00 | m | 2 | |

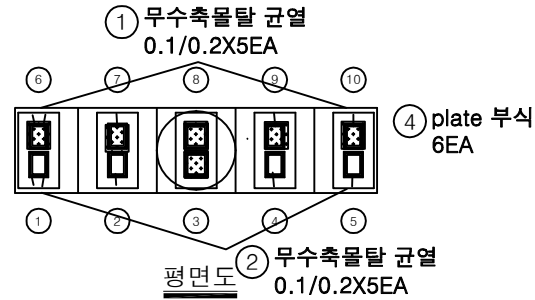
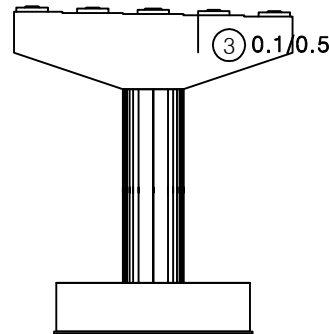
| 번호 | 구분 | 부재 | 손상내용 | 손상현황 | | | | | | 비 고 |
|---|---|---|---|---|---|---|---|---|---|---|
| 1 | 19하 | 교량받침 | 무수축물탈 균열 | 0.1 | 0.2 | | 1.00 | m | 5 | |
| 2 | 19하 | 교량받침 | 무수축물탈 균열 | 0.1 | 0.2 | | 1.00 | m | 5 | |
| 3 | 19하 | 교각 | 균열(0.3mm미만) | 0.1 | 0.5 | | 0.50 | m | 1 | |
| 4 | 19하 | 교량받침 | plate 부식 | | | | 6.00 | EA | 6 | |

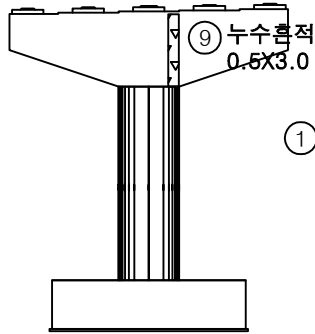
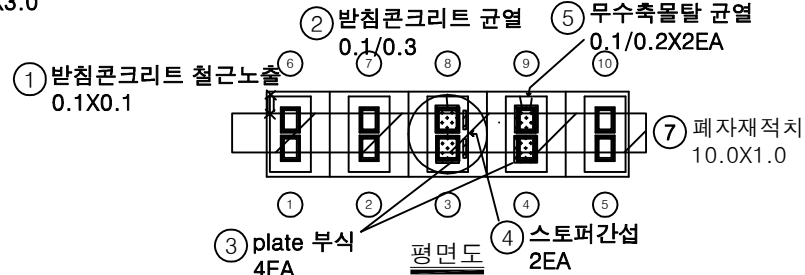
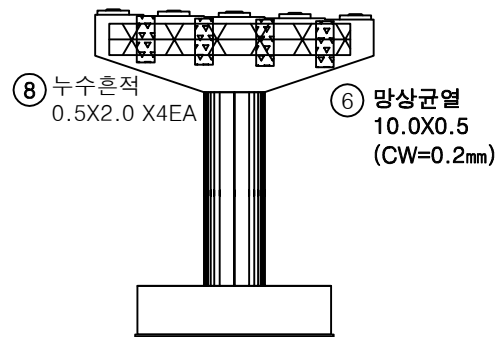
| 번호 | 구분 | 부재 | 손상내용 | 손상현황 | | | | | | 비 고 |
|---|---|---|---|---|---|---|---|---|---|---|
| 2 | 19하 | 교량받침 | 받침콘크리트 균열 | 0.1 | 0.3 | | 0.30 | m | 1 | |
| 3 | 19하 | 교량받침 | plate 부식 | | | | 2.00 | EA | 2 | |
| 5 | 19하 | 교량받침 | 무수축물탈 균열 | 0.1 | 0.2 | | 0.40 | m | 2 | |
| 6 | 19하 | 교각 | 망상균열 | 0.2 | 10.0 | 0.5 | 5.00 | m <sup>2</sup> | 1 | |
| 8 | 19하 | 교각 | 누수흔적 | | 0.5 | 2.0 | 4.00 | m <sup>2</sup> | 4 | |
| 9 | 23하 | 교각 | 누수흔적 | | 0.5 | 3.0 | 1.50 | m <sup>2</sup> | 1 | |

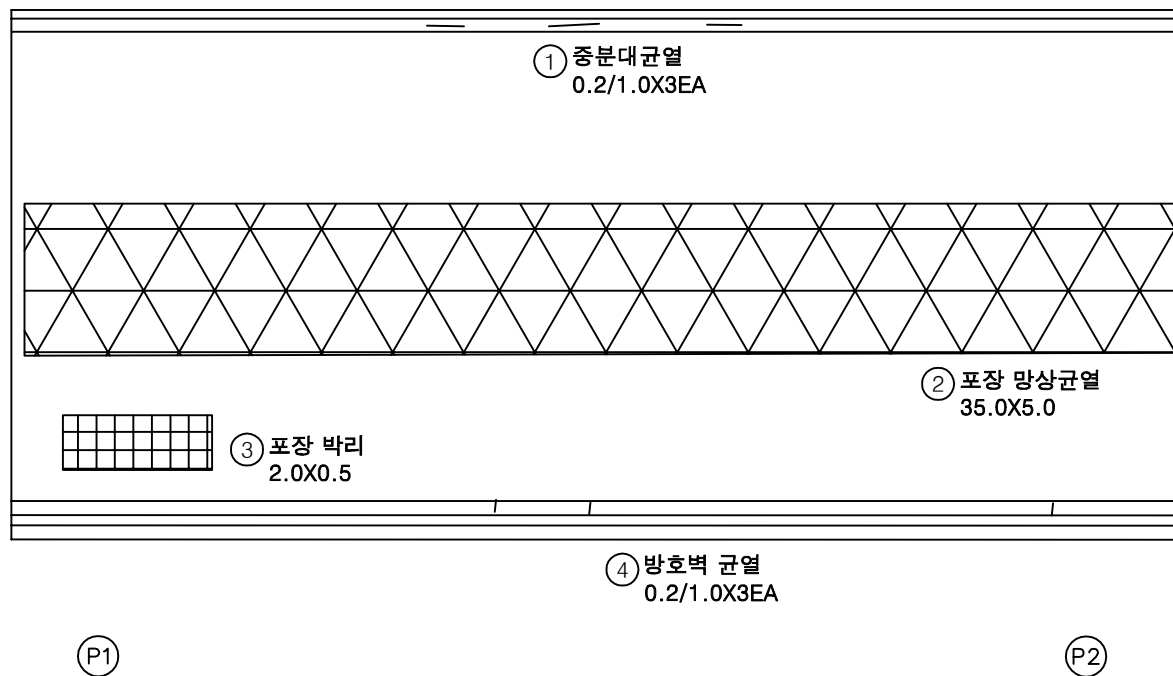
| 도면번호 | 01 |

| 번호 | 구분 | 부재 | 손상내용 | 손상현황 | | | | | | 비고 |
|---|---|---|---|---|---|---|---|---|---|---|
| 1 | 19하 | 교면포장 | 포장 망상균열 | | 35.0 | 5.0 | 175.00 | m <sup>2</sup> | 1 | |
| 2 | 19하 | 방호벽 | 방호벽 균열 | 0.2 | 1.0 | | 1.00 | m | 1 | |

① 포장 망상균열  
35.0X5.0
