상주영천고속도로 2024~2025년 시설물 안전점검 용역  
(2025년 상반기 정기안전점검)

# 외 관 조 사 망 도

화산JCT R-A교

2025.04

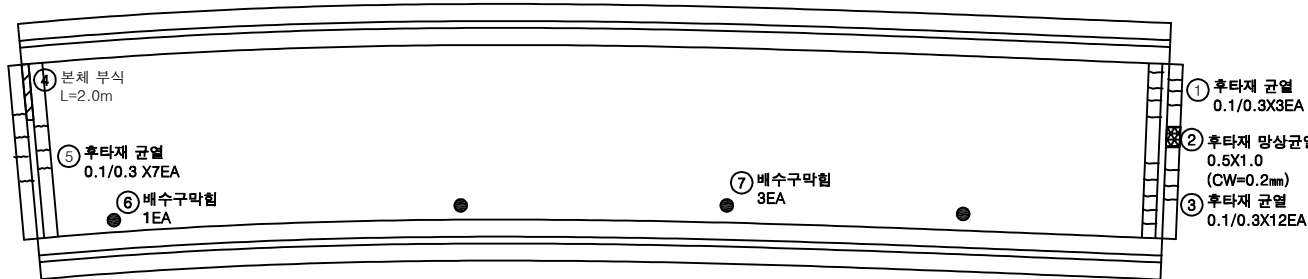
상주방향

| 번호 | 구분 | 부재 | 손상내용 | 손상현황 | | | | | | 비고 |
|---|---|---|---|---|---|---|---|---|---|---|
| 1 | 19하 | 신축이음 | 후타재 균열 | 0.1 | 0.3 | | 0.90 | m | 3 | |
| 2 | 20하 | 신축이음 | 후타재 망상균열 | 0.2 | 0.5 | 1.0 | 0.50 | m <sup>2</sup> | 1 | |
| 3 | 21하 | 신축이음 | 후타재 균열 | 0.1 | 0.3 | | 3.60 | m | 12 | |
| 4 | 21하 | 신축이음 | 본체 부식 | | 2.0 | | 2.00 | m | 1 | |
| 5 | 21하 | 신축이음 | 후타재 균열 | 0.1 | 0.3 | | 2.10 | m | 7 | |
| 6 | 21하 | 배수시설 | 배수구 막힘 | | | | 1.00 | EA | 1 | |
| 7 | 23상 | 배수시설 | 배수구 막힘 | | | | 3.00 | EA | 3 | |
