상주영천고속도로 2024~2025년 시설물 안전점검 용역  
(2025년 상반기 정기안전점검)

# 외 관 조 사 망 도

화산JCT R-A1교

2025.04

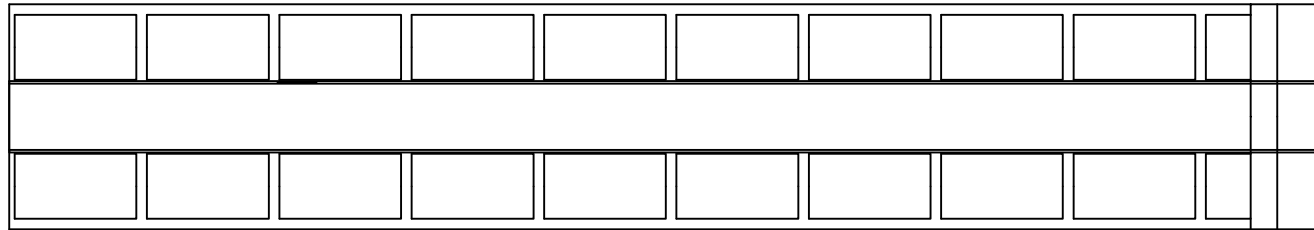
ID : 화산JCT R-A1교 바닥판하면 S1

| 번호 | 구분 | 부재 | 손상내용 | 손상현황 | | | | | | 비고 |
|---|---|---|---|---|---|---|---|---|---|---|
| 1 | 19하 | 바닥판 | 파손 | | 0.2 | 3.0 | 0.60 | m <sup>2</sup> | 1 | |
| 2 | 19하 | 바닥판 | 균열부백태 | | 0.3 | 2.0 | 0.60 | m <sup>2</sup> | 1 | |
