상주영천고속도로 2024~2025년 시설물 안전점검 용역  
(2025년 상반기 정기안전점검)

# 외 관 조 사 망 도

가래실교

2025.04

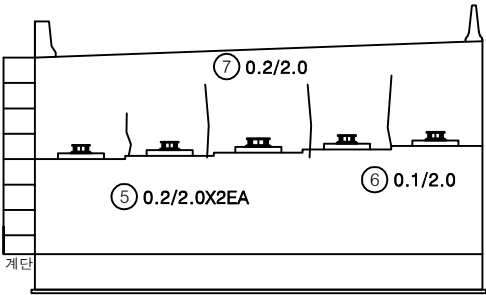
평면도

| 번호 | 구분 | 부재 | 손상내용 | 손상현황 | | | | | | 비고 |
|---|---|---|---|---|---|---|---|---|---|---|
| 1 | 19하 | 교량받침 | 받침콘크리트 균열 | 0.2 | 0.2 | | 0.40 | m | 2 | |
| 2 | 19하 | 교량받침 | 무수축물탈 균열 | 0.2 | 0.1 | | 0.20 | m | 2 | |
| 3 | 19하 | 교량받침 | 받침콘크리트 균열 | 0.2 | 0.2 | | 0.40 | m | 2 | |
| 4 | 19하 | 교량받침 | 무수축물탈 균열 | 0.2 | 0.1 | | 0.50 | m | 5 | |
| 5 | 19하 | 교대 | 균열(0.3mm미만) | 0.2 | 2.0 | | 4.00 | m | 2 | 25상 보수 |
| 6 | 19하 | 교대 | 균열(0.3mm미만) | 0.1 | 2.0 | | 2.00 | m | 1 | 25상 보수 |
| 7 | 21하 | 교대 | 균열(0.3mm미만) | 0.2 | 2.0 | | 2.00 | m | 1 | 25상 보수 |

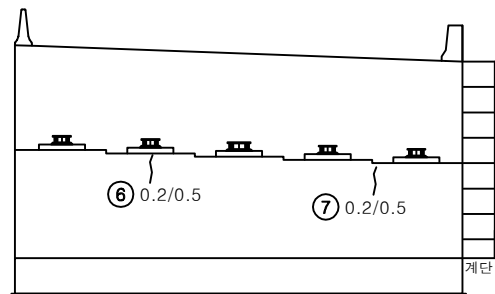
평면도

| 번호 | 구분 | 부재 | 손상내용 | 손상현황 | | | | | | 비 고 |
|---|---|---|---|---|---|---|---|---|---|---|
| 1 | 19하 | 교량받침 | 무수축물탈 균열 | 0.2 | 0.1 | | 0.30 | m | 3 | |
| 2 | 19하 | 교량받침 | 무수축물탈 균열 | 0.2 | 0.1 | | 0.30 | m | 3 | |
| 3 | 19하 | 교량받침 | 무수축물탈 균열 | 0.2 | 0.1 | | 0.40 | m | 4 | |
| 4 | 19하 | 교량받침 | 무수축물탈 균열 | 0.2 | 0.1 | | 0.20 | m | 2 | |
| 5 | 19하 | 교량받침 | 무수축물탈 균열 | 0.2 | 0.1 | | 0.40 | m | 4 | |
| 6 | 23하 | 교대 | 균열(0.3mm미만) | 0.2 | 0.5 | | 0.50 | m | 1 | 25'상 보수 |
| 7 | 23하 | 교대 | 균열(0.3mm미만) | 0.2 | 0.5 | | 0.50 | m | 1 | 25'상 보수 |
