상주영천고속도로 2024~2025년 시설물 안전점검 용역  
(2025년 상반기 정기안전점검)

# 외 관 조 사 망 도

가래실교

2025.04

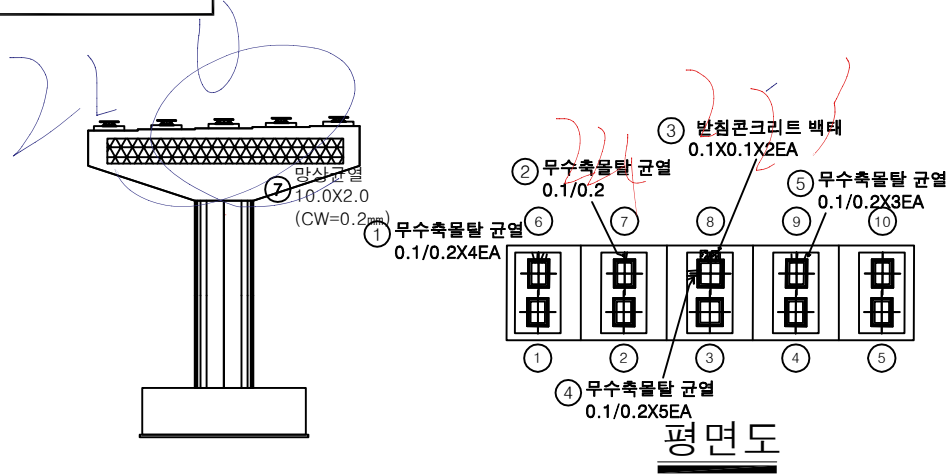
ID : 가래실교 교각 P2 (상주방향)

| 번호 | 구분 | 부재 | 손상내용 | 손상현황 | | | | | | 비고 |
|---|---|---|---|---|---|---|---|---|---|---|
| 1 | 19하 | 교량받침 | 무수축물탈 균열 | 0.1 | 0.2 | | 0.80 | m | 4 | |
| 2 | 19하 | 교량받침 | 무수축물탈 균열 | 0.1 | 0.2 | | 0.20 | m | 1 | |
| 4 | 19하 | 교량받침 | 무수축물탈 균열 | 0.1 | 0.2 | | 1.00 | m | 5 | |
| 5 | 19하 | 교량받침 | 무수축물탈 균열 | 0.1 | 0.2 | | 0.60 | m | 3 | |
| 6 | 19하 | 교각 | 망상균열 | 0.2 | 10.0 | 1.5 | 15.00 | m <sup>2</sup> | 1 | |
| 7 | 21하 | 교각 | 망상균열 | 0.2 | 10.0 | 2.0 | 20.00 | m <sup>2</sup> | 1 | 25상 보수 |

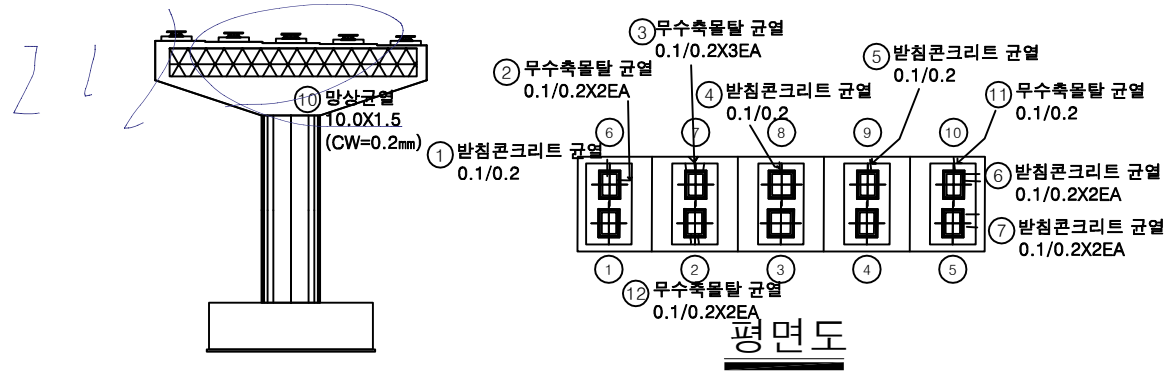
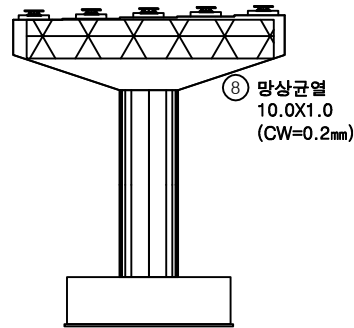
| 번호 | 구분 | 부재 | 손상내용 | 손상현황 | | | | | | 비고 |
|---|---|---|---|---|---|---|---|---|---|---|
| 1 | 19하 | 교량받침 | 받침콘크리트 균열 | 0.1 | 0.2 | | 0.20 | m | 1 | |
| 2 | 19하 | 교량받침 | 무수축물탈 균열 | 0.1 | 0.2 | | 0.40 | m | 2 | |
| 3 | 19하 | 교량받침 | 무수축물탈 균열 | 0.1 | 0.2 | | 0.60 | m | 3 | |
| 4 | 19하 | 교량받침 | 받침콘크리트 균열 | 0.1 | 0.2 | | 0.20 | m | 1 | |
| 5 | 19하 | 교량받침 | 받침콘크리트 균열 | 0.1 | 0.2 | | 0.20 | m | 1 | |
| 6 | 19하 | 교량받침 | 받침콘크리트 균열 | 0.1 | 0.2 | | 0.40 | m | 2 | |
| 7 | 19하 | 교량받침 | 받침콘크리트 균열 | 0.1 | 0.2 | | 0.40 | m | 2 | |
| 8 | 19하 | 교각 | 망상균열 | 0.2 | 10.0 | 1.0 | 10.00 | m <sup>2</sup> | 1 | 25'상 보수 |
| 9 | 19하 | 교각 | 망상균열 | 0.2 | 2.0 | 1.0 | 2.00 | m <sup>2</sup> | 1 | 25'상 보수 |
| 10 | 21하 | 교각 | 망상균열 | 0.2 | 10.0 | 1.5 | 15.00 | m <sup>2</sup> | 1 | 25'상 보수 |
| 11 | 21하 | 교량받침 | 무수축물탈 균열 | 0.1 | 0.2 | | 0.20 | m | 1 | |
| 12 | 23하 | 교량받침 | 무수축물탈 균열 | 0.1 | 0.2 | | 0.40 | m | 2 | |

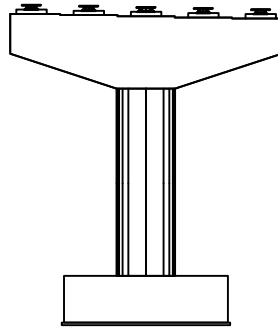
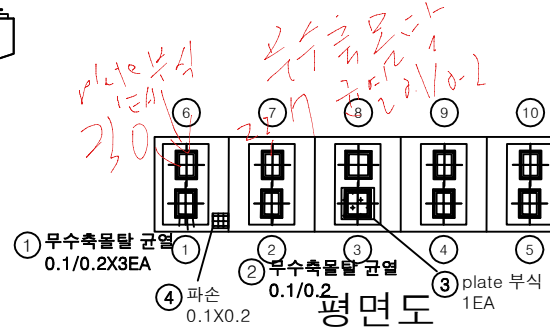
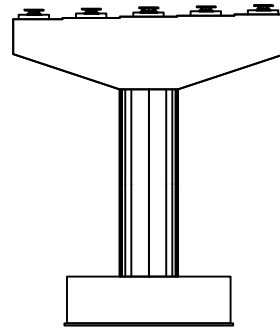
| 번호 | 구분 | 부재 | 손상내용 | 손상현황 | | | | | | 비고 |
|---|---|---|---|---|---|---|---|---|---|---|
| 1 | 19하 | 교량받침 | 무수축물탈 균열 | 0.1 | 0.2 | | 0.60 | m | 3 | |
| 2 | 19하 | 교량받침 | 무수축물탈 균열 | 0.1 | 0.2 | | 0.20 | m | 1 | |
| 3 | 21하 | 교량받침 | plate 부식 | | | | 1.00 | EA | 1 | |

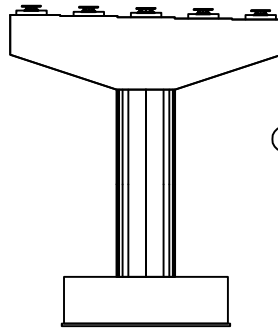
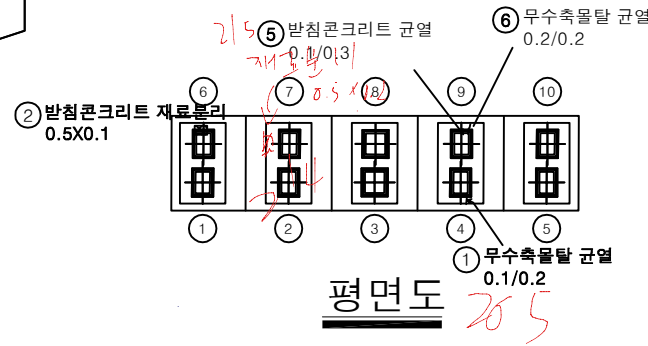
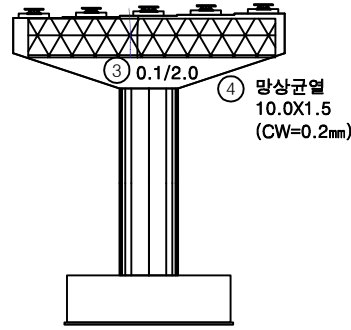
| 번호 | 구분 | 부재 | 손상내용 | 손상현황 | | | | | | 비고 |
|---|---|---|---|---|---|---|---|---|---|---|
| 1 | 19하 | 교량받침 | 무수축물탈 균열 | 0.1 | 0.2 | | 0.20 | m | 1 | |
| 3 | 19하 | 교각 | 균열(0.3mm미만) | 0.1 | 2.0 | | 2.00 | m | 1 | 25상 보수 |
| 4 | 23하 | 교각 | 망상균열 | 0.2 | 10.0 | 1.5 | 15.00 | m <sup>2</sup> | 1 | 25상 보수 |
| 5 | 23하 | 교량받침 | 받침콘크리트 균열 | 0.1 | 0.3 | | 0.30 | m | 1 | |
| 6 | 23하 | 교량받침 | 무수축물탈 균열 | 0.2 | 0.2 | | 0.20 | m | 1 | |

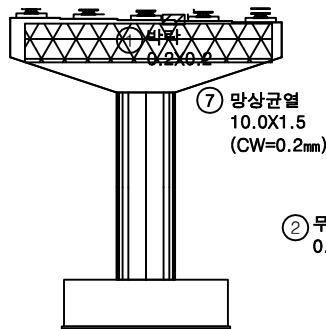
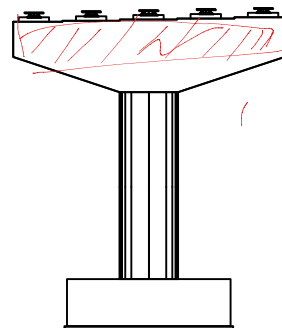
| 번호 | 구분 | 부재 | 손상내용 | 손상현황 | | | | | | 비고 |
|---|---|---|---|---|---|---|---|---|---|---|
| 2 | 19하 | 교량받침 | 무수축물탈 균열 | 0.1 | 0.2 | | 0.40 | m | 2 | |
| 3 | 19하 | 교량받침 | 무수축물탈 균열 | 0.1 | 0.2 | | 0.60 | m | 3 | |
| 4 | 19하 | 교량받침 | 무수축물탈 균열 | 0.1 | 0.2 | | 0.80 | m | 4 | |
| 5 | 19하 | 교량받침 | 무수축물탈 균열 | 0.1 | 0.2 | | 0.60 | m | 3 | |
| 6 | 19하 | 교량받침 | 무수축물탈 균열 | 0.1 | 0.2 | | 0.40 | m | 2 | |
| 7 | 23하 | 교각 | 망상균열 | 0.2 | 10.0 | 1.5 | 15.00 | m <sup>2</sup> | 1 | 25상 보수 |
