상주영천고속도로 2024~2025년 시설물 안전점검 용역  
(2025년 상반기 정기안전점검)

# 외 관 조 사 망 도

가래실교

2025.04

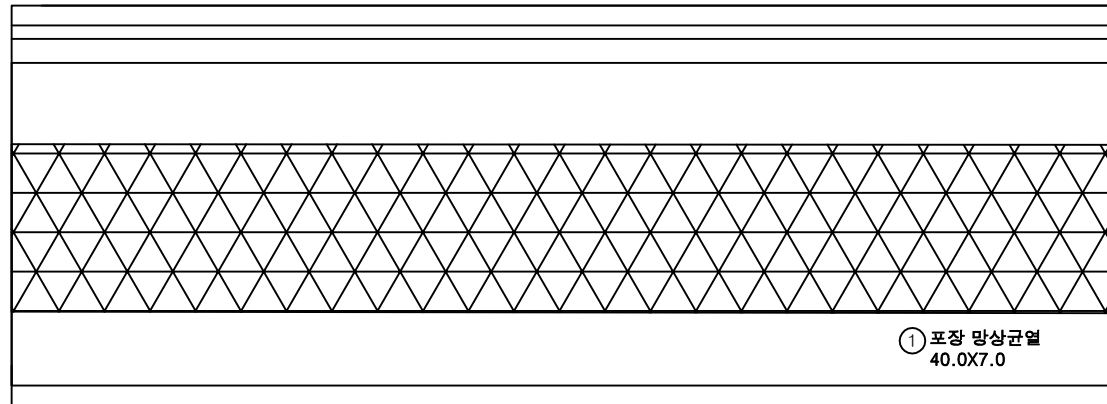
| 번호 | 구분 | 부재 | 손상내용 | 손상현황 | | | | | | 비 고 |
|---|---|---|---|---|---|---|---|---|---|---|
| 1 | 19하 | 교면포장 | 포장 망상균열 | | 40.0 | 7.0 | 280.00 | m <sup>2</sup> | 1 | |

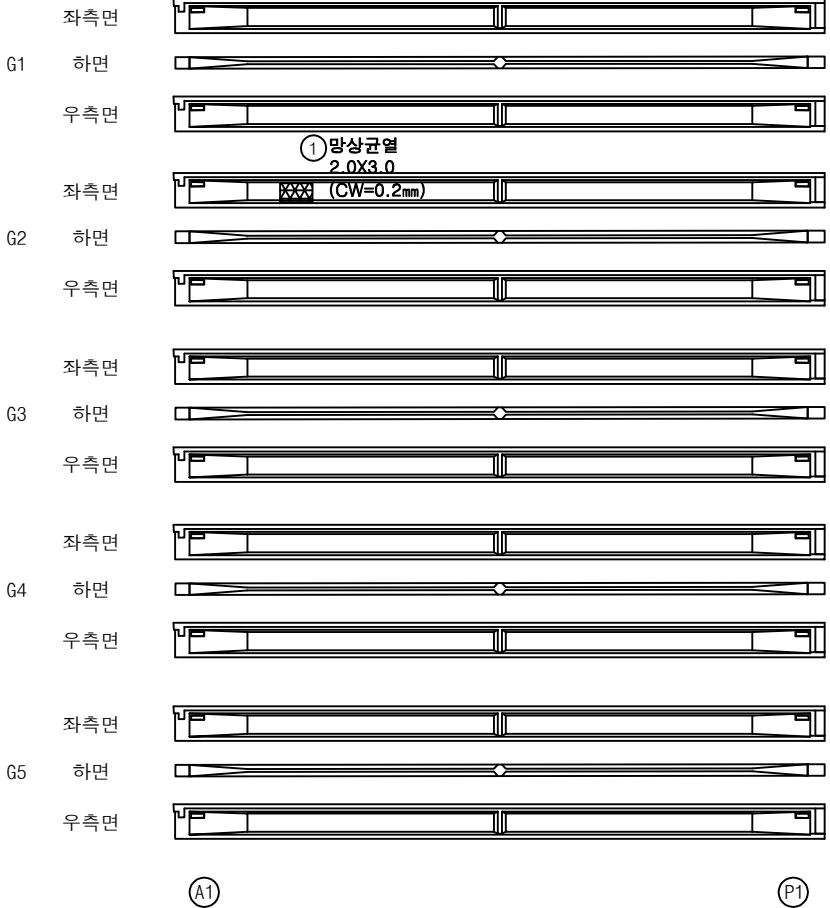
영천방향

| 번호 | 구분 | 부재 | 손상내용 | 손상현황 | | | | | | 비고 |
|---|---|---|---|---|---|---|---|---|---|---|
| 1 | 1954 | 거더 | 망상균열 | 0.2 | 2.0 | 3.0 | 6.00 | m <sup>2</sup> | 1 | |
