상주영천고속도로 2024~2025년 시설물 안전점검 용역  
(2025년 상반기 정기안전점검)

# 외 관 조 사 망 도

가래실교

2025.04

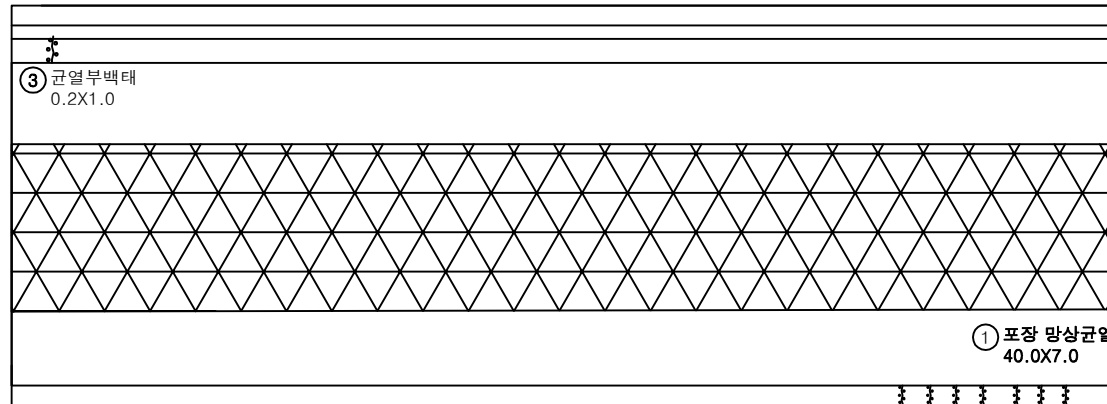
영천 방향

| 번호 | 구분 | 부재 | 손상내용 | 손상현황 | | | | | | 비 고 |
|---|---|---|---|---|---|---|---|---|---|---|
| 1 | 19하 | 교면포장 | 포장 망상균열 | | 40.0 | 7.0 | 280.00 | m <sup>2</sup> | 1 | |
| 2 | 21하 | 중분대 | 균열부백태 | | 0.2 | 1.0 | 1.40 | m <sup>2</sup> | 7 | |
| 3 | 23하 | 방호벽 | 균열부백태 | | 0.2 | 1.0 | 0.20 | m <sup>2</sup> | 1 | |

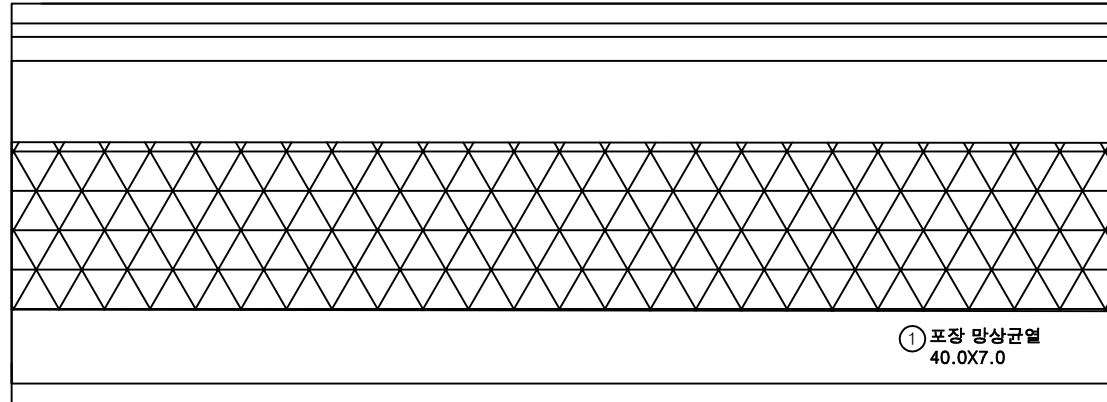
영천 방향

| 번호 | 구분 | 부재 | 손상내용 | 손상현황 | | | | | | 비 고 |
|---|---|---|---|---|---|---|---|---|---|---|
| 1 | 19하 | 교면포장 | 포장 망상균열 | | 40.0 | 7.0 | 280.00 | m <sup>2</sup> | 1 | |

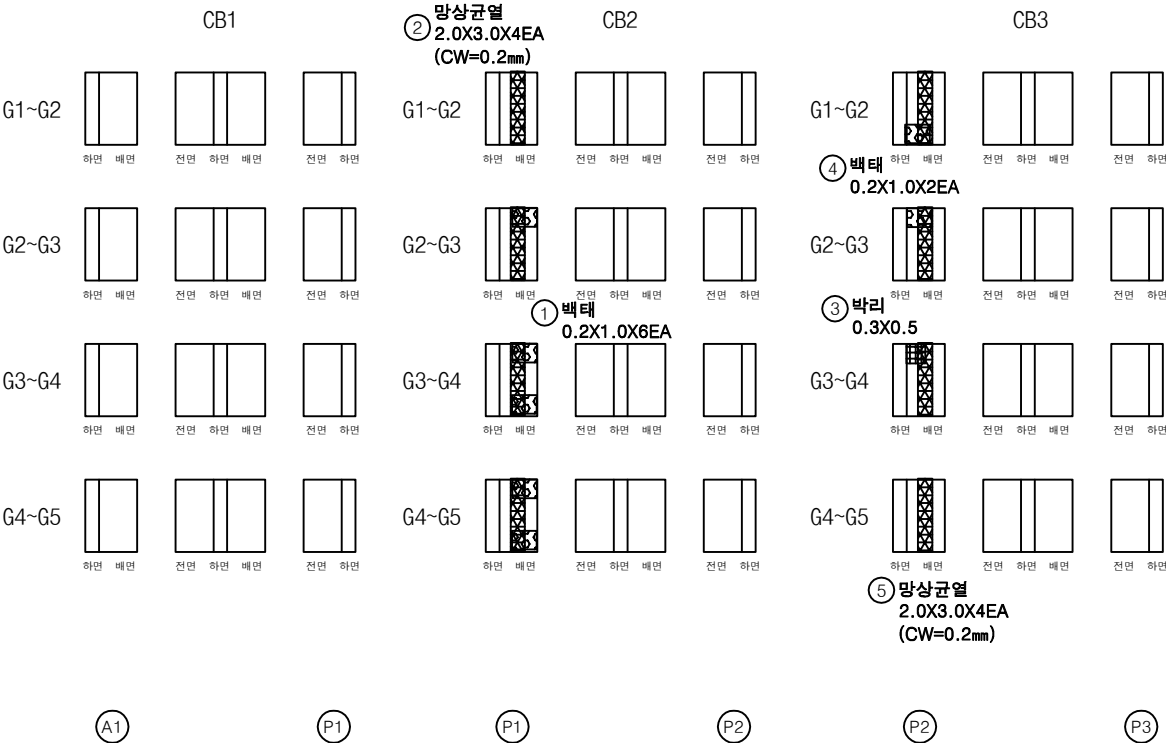
영천 방향

| 번호 | 구분 | 부재 | 손상내용 | 손상현황 | | | | | | 비 고 |
|---|---|---|---|---|---|---|---|---|---|---|
| 2 | 19하 | 가로보 | 망상균열 | 0.2 | 2.0 | 3.0 | 24.00 | m <sup>2</sup> | 4 | |
| 5 | 19하 | 가로보 | 망상균열 | 0.2 | 2.0 | 3.0 | 24.00 | m <sup>2</sup> | 4 | |
