상주영천고속도로 2024~2025년 시설물 안전점검 용역  
(2025년 상반기 정기안전점검)

# 외 관 조 사 망 도

가래실교

2025.04

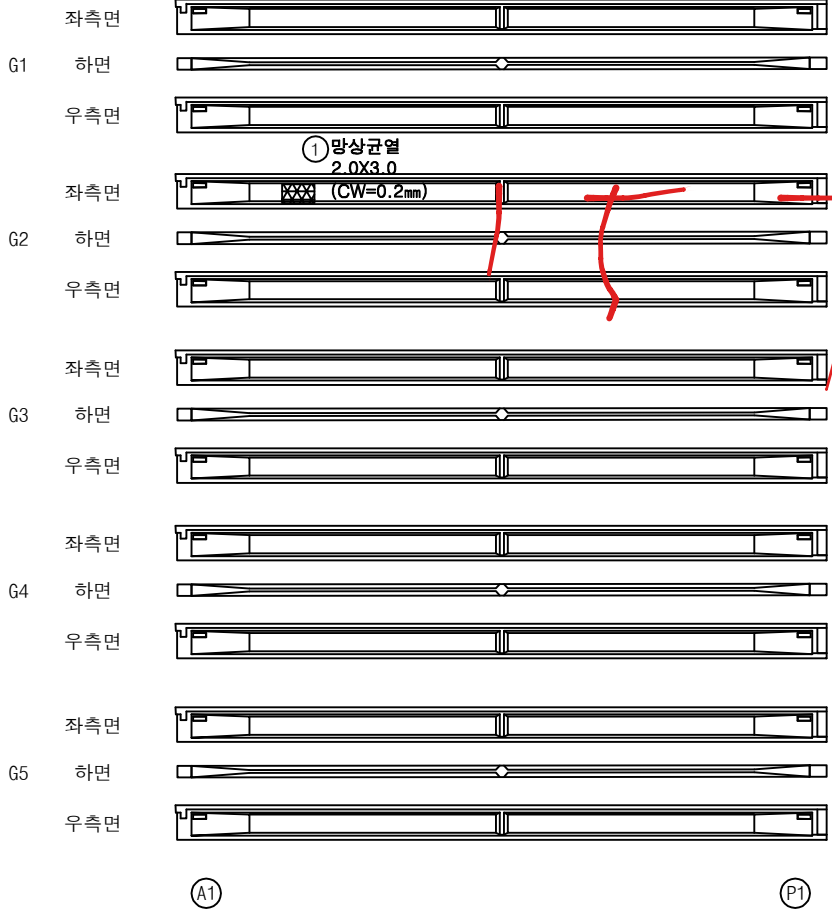
| 번호 | 구분 | 부재 | 손상내용 | 손상현황 | | | | | | 비고 |
|---|---|---|---|---|---|---|---|---|---|---|
| 1 | 1954 | 거더 | 망상균열 | 0.2 | 2.0 | 3.0 | 6.00 | m <sup>2</sup> | 1 | |

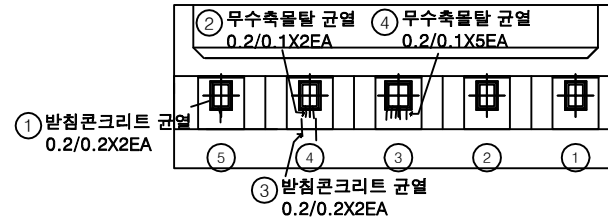
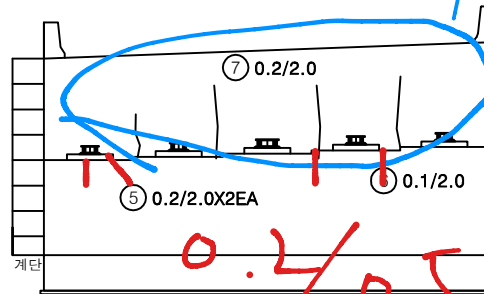
| 번호 | 구분 | 부재 | 손상내용 | 손상현황 | | | | | | 비고 |
|---|---|---|---|---|---|---|---|---|---|---|
| 1 | 19하 | 교량받침 | 받침콘크리트 균열 | 0.2 | 0.2 | | 0.40 | m | 2 | |
| 2 | 19하 | 교량받침 | 무수축물탈 균열 | 0.2 | 0.1 | | 0.20 | m | 2 | |
| 3 | 19하 | 교량받침 | 받침콘크리트 균열 | 0.2 | 0.2 | | 0.40 | m | 2 | |
| 4 | 19하 | 교량받침 | 무수축물탈 균열 | 0.2 | 0.1 | | 0.50 | m | 5 | |
| 5 | 19하 | 교대 | 균열(0.3mm미만) | 0.2 | 2.0 | | 4.00 | m | 2 | 25상 보수 |
| 6 | 19하 | 교대 | 균열(0.3mm미만) | 0.1 | 2.0 | | 2.00 | m | 1 | 25상 보수 |
| 7 | 21하 | 교대 | 균열(0.3mm미만) | 0.2 | 2.0 | | 2.00 | m | 1 | 25상 보수 |

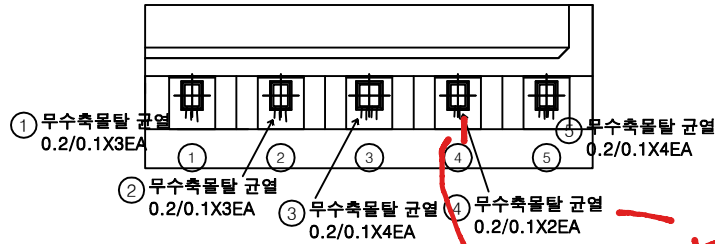
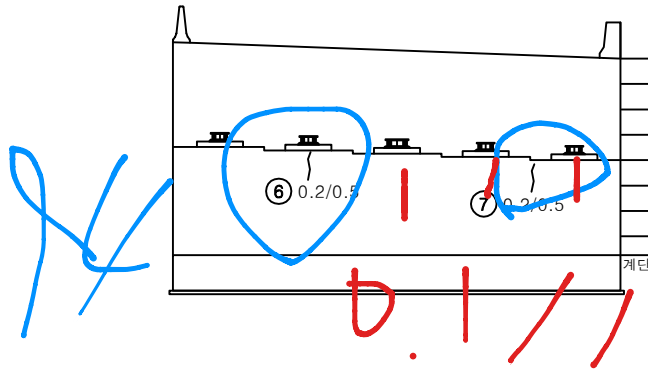
| 번호 | 구분 | 부재 | 손상내용 | 손상현황 | | | | | 비고 |
|---|---|---|---|---|---|---|---|---|---|
| 1 | 19하 | 교량받침 | 무수축물탈 균열 | 0.2 | 0.1 | | 0.30 | m | 3 |
| 2 | 19하 | 교량받침 | 무수축물탈 균열 | 0.2 | 0.1 | | 0.30 | m | 3 |
| 3 | 19하 | 교량받침 | 무수축물탈 균열 | 0.2 | 0.1 | | 0.40 | m | 2 |
| 4 | 19하 | 교량받침 | 무수축물탈 균열 | 0.2 | 0.1 | | 0.50 | m | 2 |
| 5 | 19하 | 교량받침 | 무수축물탈 균열 | 0.2 | 0.1 | | 0.40 | m | 4 |
| 6 | 23하 | 교대 | 균열(0.3mm미만) | 0.2 | 0.5 | | 0.50 | m | 1 25상 보수 |
| 7 | 23하 | 교대 | 균열(0.3mm미만) | 0.2 | 0.5 | | 0.50 | m | 1 25상 보수 |

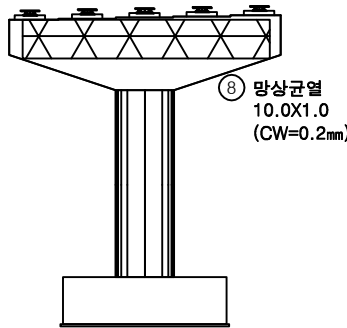
| 번호 | 구분 | 부재 | 손상내용 | 손상현황 | | | | | | 비 고 |
|---|---|---|---|---|---|---|---|---|---|---|
| 1 | 19하 | 교량받침 | 발침콘크리트 균열 | 0.1 | 0.2 | | 0.20 | m | 1 | |
| 2 | 19하 | 교량받침 | 무수축물탈 균열 | 0.1 | 0.2 | | 0.40 | m | 2 | |
| 3 | 19하 | 교량받침 | 무수축물탈 균열 | 0.1 | 0.2 | | 0.60 | m | 3 | |
| 4 | 19하 | 교량받침 | 발침콘크리트 균열 | 0.1 | 0.2 | | 0.20 | m | 1 | |
| 5 | 19하 | 교량받침 | 발침콘크리트 균열 | 0.1 | 0.2 | | 0.20 | m | 1 | |
| 6 | 19하 | 교량받침 | 발침콘크리트 균열 | 0.1 | 0.2 | | 0.40 | m | 2 | |
| 7 | 19하 | 교량받침 | 발침콘크리트 균열 | 0.1 | 0.2 | | 0.40 | m | 2 | |
| 9 | 19하 | 교각 | 망상균열 | 0.2 | 2.0 | 1.0 | 2.00 | m <sup>2</sup> | 1 | 25'상 보수 |
