상주영천고속도로 2024~2025년 시설물 안전점검 용역  
(2025년 상반기 정기안전점검)

# 외 관 조 사 망 도

가래실교

2025.04

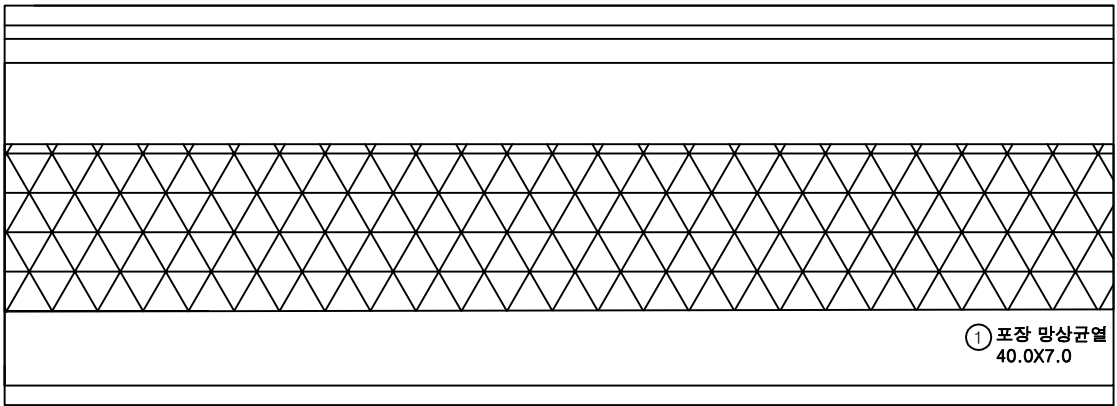
영천 방향

| 번호 | 구분 | 부재 | 손상내용 | 손상현황 | | | | | | 비고 |
|---|---|---|---|---|---|---|---|---|---|---|
| 1 | 19하 | 교면포장 | 포장 망상균열 | | 40.0 | 7.0 | 280.00 | m <sup>2</sup> | 1 | |

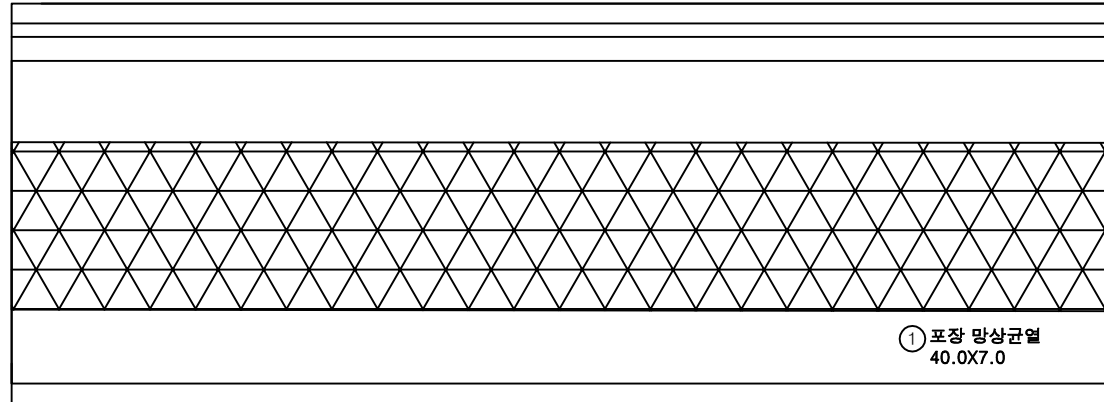
영천 방향

| 번호 | 구분 | 부재 | 손상내용 | 손상현황 | | | | | | 비 고 |
|---|---|---|---|---|---|---|---|---|---|---|
| 1 | 19하 | 교면포장 | 포장 망상균열 | | 40.0 | 7.0 | 280.00 | m <sup>2</sup> | 1 | |

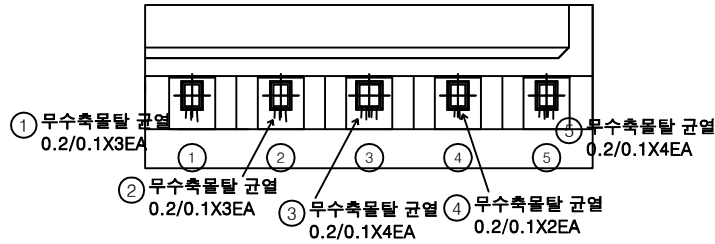
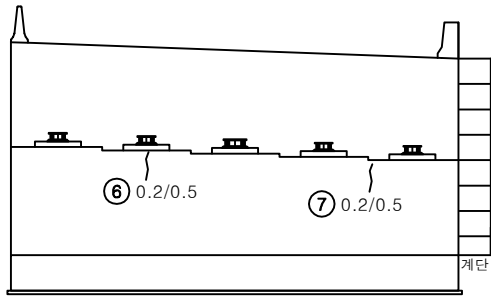
| 번호 | 구분 | 부재 | 손상내용 | 손상현황 | | | | | | 비고 |
|---|---|---|---|---|---|---|---|---|---|---|
| 1 | 19하 | 교량받침 | 무수축물탈 균열 | 0.2 | 0.1 | | 0.30 | m | 3 | |
| 2 | 19하 | 교량받침 | 무수축물탈 균열 | 0.2 | 0.1 | | 0.30 | m | 3 | |
| 3 | 19하 | 교량받침 | 무수축물탈 균열 | 0.2 | 0.1 | | 0.40 | m | 4 | |
| 4 | 19하 | 교량받침 | 무수축물탈 균열 | 0.2 | 0.1 | | 0.20 | m | 2 | |
| 5 | 19하 | 교량받침 | 무수축물탈 균열 | 0.2 | 0.1 | | 0.40 | m | 4 | |
| 6 | 23하 | 교대 | 균열(0.3mm미만) | 0.2 | 0.5 | | 0.50 | m | 1 | 25상 보수 |
| 7 | 23하 | 교대 | 균열(0.3mm미만) | 0.2 | 0.5 | | 0.50 | m | 1 | 25상 보수 |

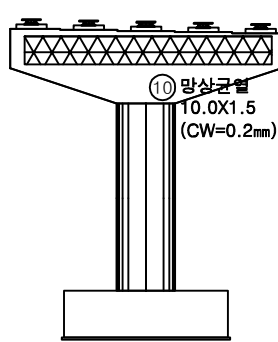
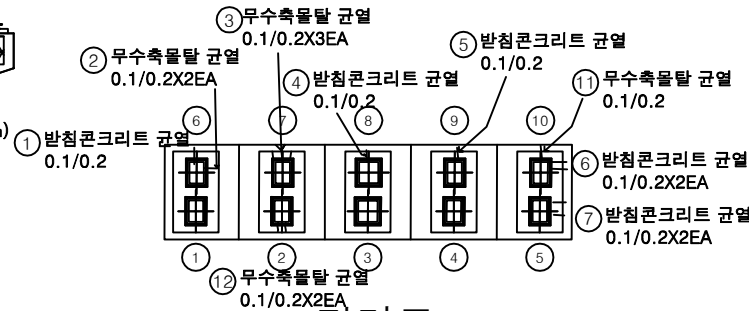
| 번호 | 구분 | 부재 | 손상내용 | 손상현황 | | | | | | 비고 |
|---|---|---|---|---|---|---|---|---|---|---|
| 1 | 19하 | 교량받침 | 발침콘크리트 균열 | 0.1 | 0.2 | | 0.20 | m | 1 | |
| 2 | 19하 | 교량받침 | 무수축물탈 균열 | 0.1 | 0.2 | | 0.40 | m | 2 | |
| 3 | 19하 | 교량받침 | 무수축물탈 균열 | 0.1 | 0.2 | | 0.60 | m | 3 | |
| 4 | 19하 | 교량받침 | 발침콘크리트 균열 | 0.1 | 0.2 | | 0.20 | m | 1 | |
| 5 | 19하 | 교량받침 | 발침콘크리트 균열 | 0.1 | 0.2 | | 0.20 | m | 1 | |
