상주영천고속도로 2024~2025년 시설물 안전점검 용역  
(2025년 상반기 정기안전점검)

# 외 관 조 사 망 도

가래실교

2025.04

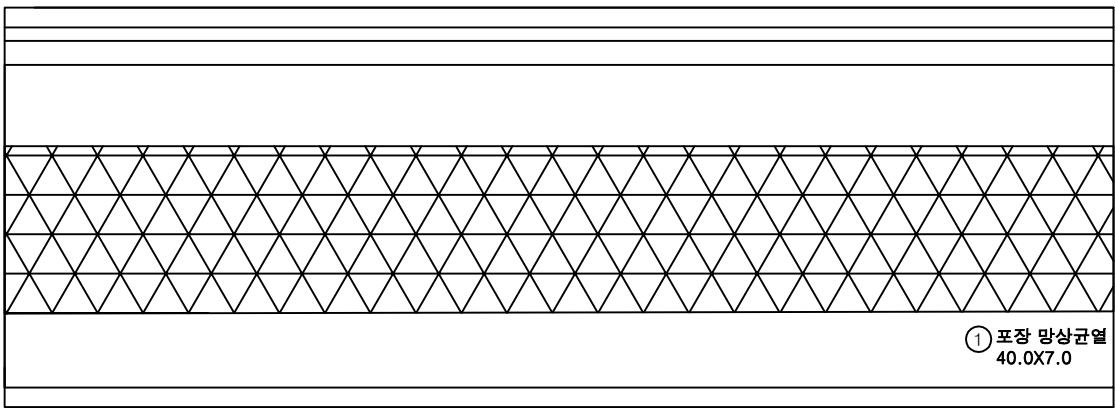
P1

| 번호 | 구분 | 부재 | 손상내용 | 손상현황 | | | | | | 비고 |
|---|---|---|---|---|---|---|---|---|---|---|
| 1 | 19하 | 교면포장 | 포장 망상균열 | | 40.0 | 7.0 | 280.00 | m <sup>2</sup> | 1 | |

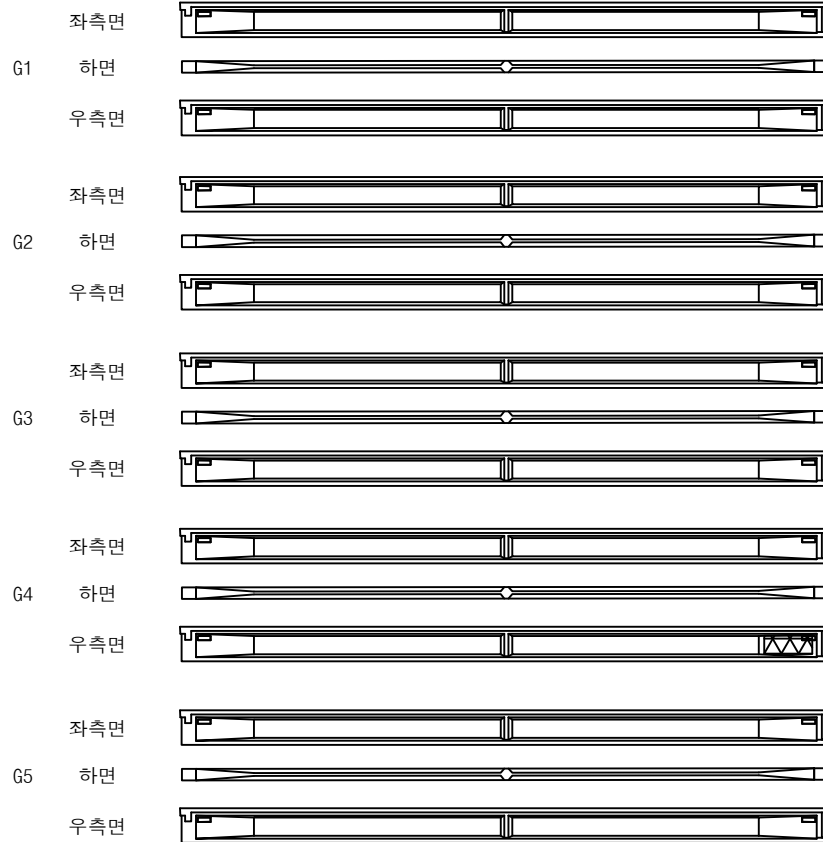
| 번호 | 구분 | 부재 | 손상내용 | 손상현황 | | | | | | 비고 |
|---|---|---|---|---|---|---|---|---|---|---|
| 1 | 24상 | 거더 | 망상균열 | 0.2 | 1.5 | 2.0 | 3.00 | m <sup>2</sup> | 1 | |

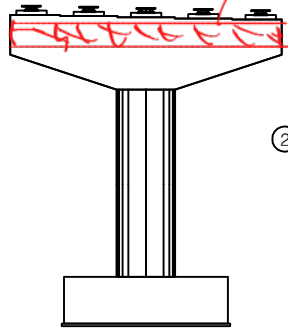
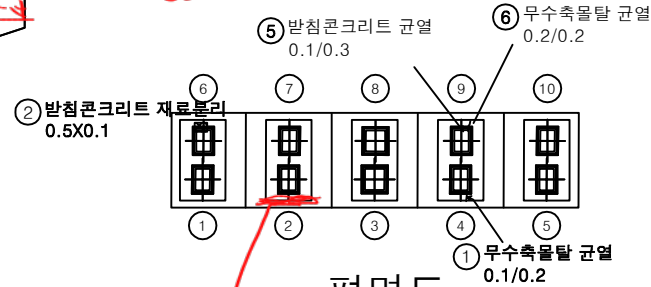
받침콘크리트  
 재료분리 선차  
 0.5X0.1
