상주영천고속도로 2024~2025년 시설물 안전점검 용역  
(2025년 상반기 정기안전점검)

# 외 관 조 사 망 도

가래실교

2025.04

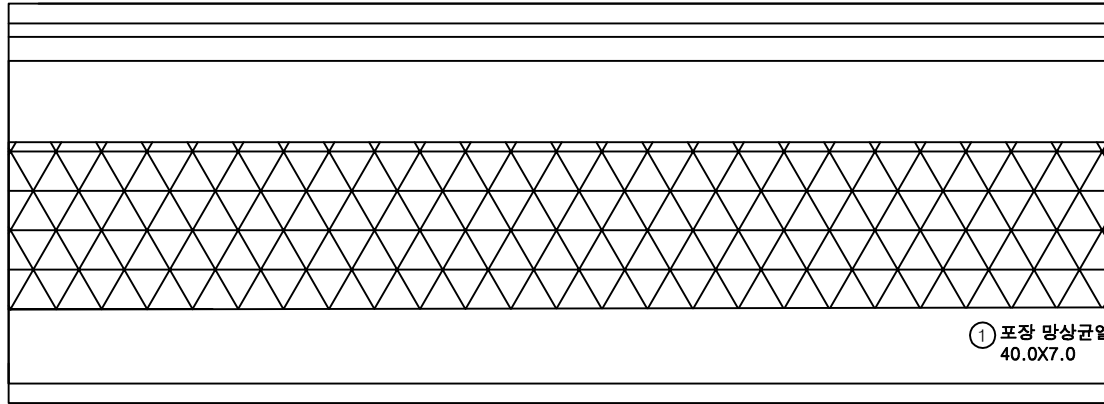
| 번호 | 구분 | 부재 | 손상내용 | 손상현황 | | | | | | 비고 |
|---|---|---|---|---|---|---|---|---|---|---|
| 1 | 19하 | 교면포장 | 포장 망상균열 | | 40.0 | 7.0 | 280.00 | m <sup>2</sup> | 1 | |

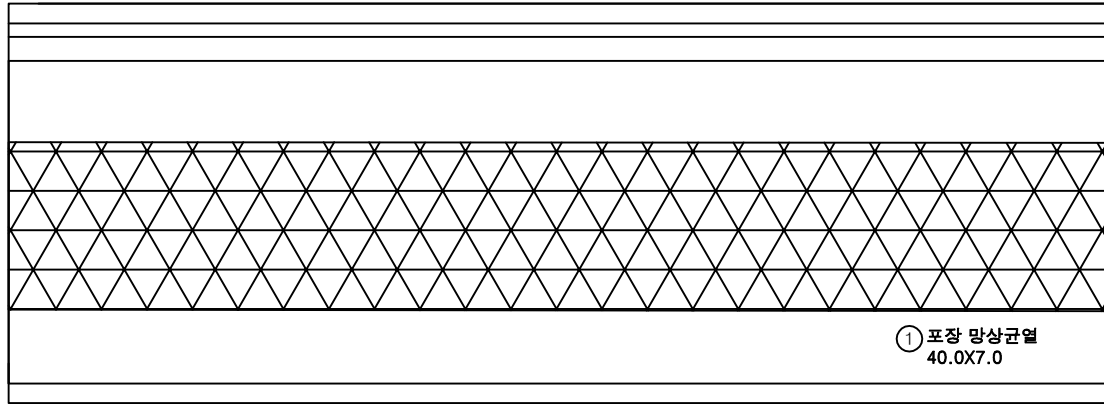
| 번호 | 구분 | 부재 | 손상내용 | 손상현황 | | | | | | 비고 |
|---|---|---|---|---|---|---|---|---|---|---|
| 1 | 19하 | 교면포장 | 포장 망상균열 | | 40.0 | 7.0 | 280.00 | m <sup>2</sup> | 1 | |

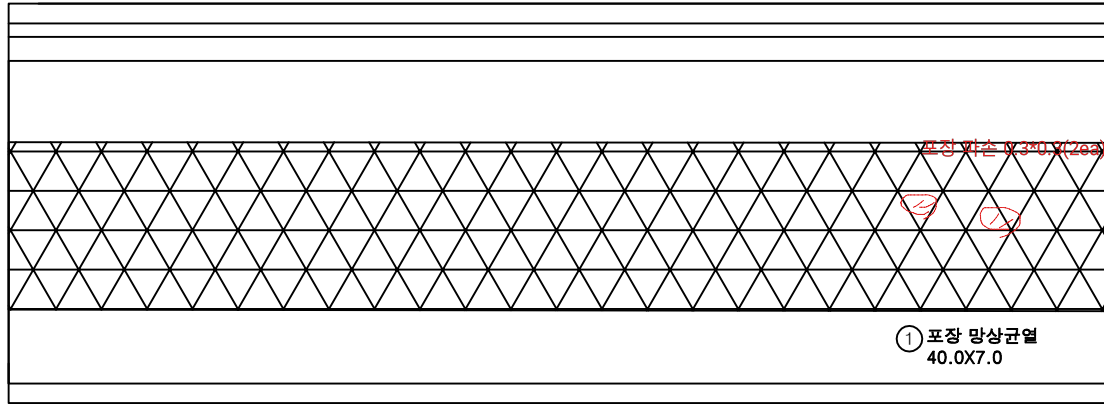
| 번호 | 구분 | 부재 | 손상내용 | 손상현황 | | | | | | 비 고 |
|---|---|---|---|---|---|---|---|---|---|---|
| 1 | 19하 | 교면포장 | 포장 망상균열 | | 40.0 | 7.0 | 280.00 | m <sup>2</sup> | 1 | |

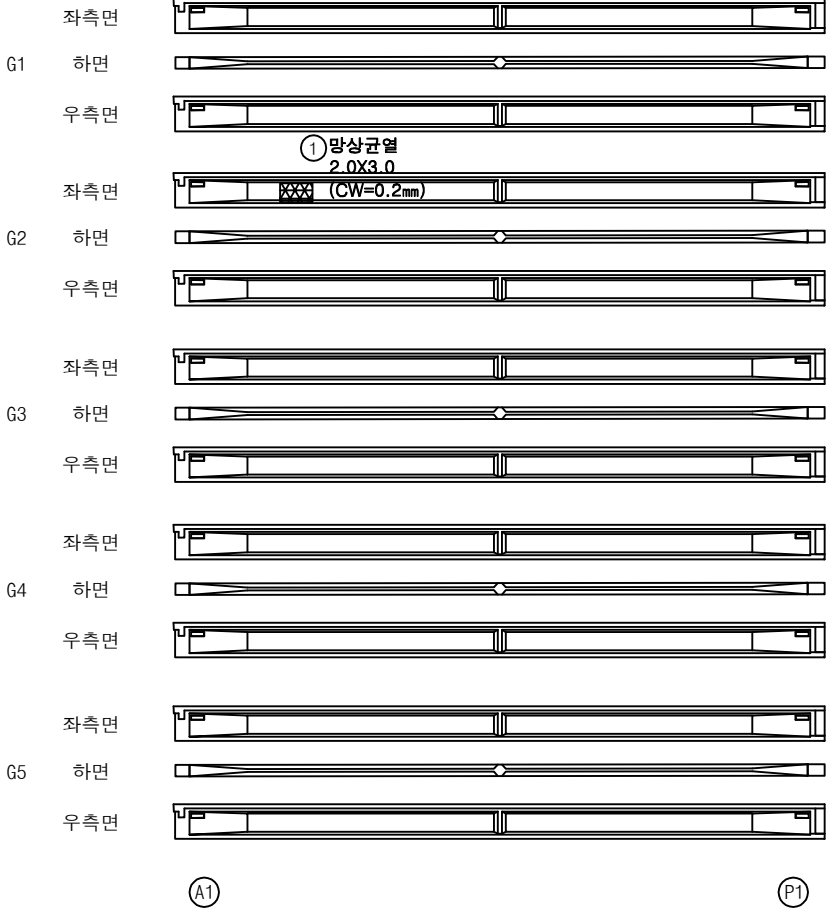
영천방향

| 번호 | 구분 | 부재 | 손상내용 | 손상현황 | | | | | | 비고 |
|---|---|---|---|---|---|---|---|---|---|---|
| 1 | 1954 | 거더 | 망상균열 | 0.2 | 2.0 | 3.0 | 6.00 | m <sup>2</sup> | 1 | |

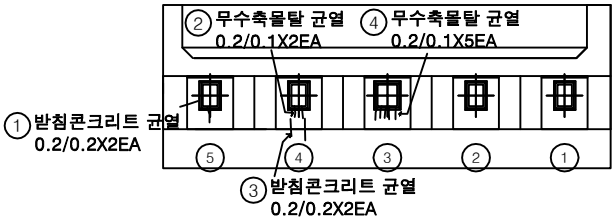
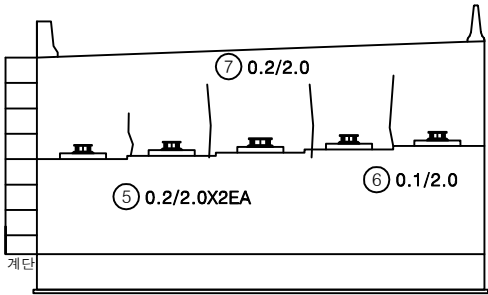
평면도

| 번호 | 구분 | 부재 | 손상내용 | 손상현황 | | | | | | 비고 |
|---|---|---|---|---|---|---|---|---|---|---|
| 1 | 19하 | 교량받침 | 받침콘크리트 균열 | 0.2 | 0.2 | | 0.40 | m | 2 | |
| 2 | 19하 | 교량받침 | 무수축물탈 균열 | 0.2 | 0.1 | | 0.20 | m | 2 | |
| 3 | 19하 | 교량받침 | 받침콘크리트 균열 | 0.2 | 0.2 | | 0.40 | m | 2 | |
| 4 | 19하 | 교량받침 | 무수축물탈 균열 | 0.2 | 0.1 | | 0.50 | m | 5 | |
| 5 | 19하 | 교대 | 균열(0.3mm미만) | 0.2 | 2.0 | | 4.00 | m | 2 | 25상 보수 |
| 6 | 19하 | 교대 | 균열(0.3mm미만) | 0.1 | 2.0 | | 2.00 | m | 1 | 25상 보수 |
| 7 | 21하 | 교대 | 균열(0.3mm미만) | 0.2 | 2.0 | | 2.00 | m | 1 | 25상 보수 |
