상주영천고속도로 2024~2025년 시설물 안전점검 용역  
(2025년 상반기 정기안전점검)

# 외 관 조 사 망 도

가래실교

2025.04

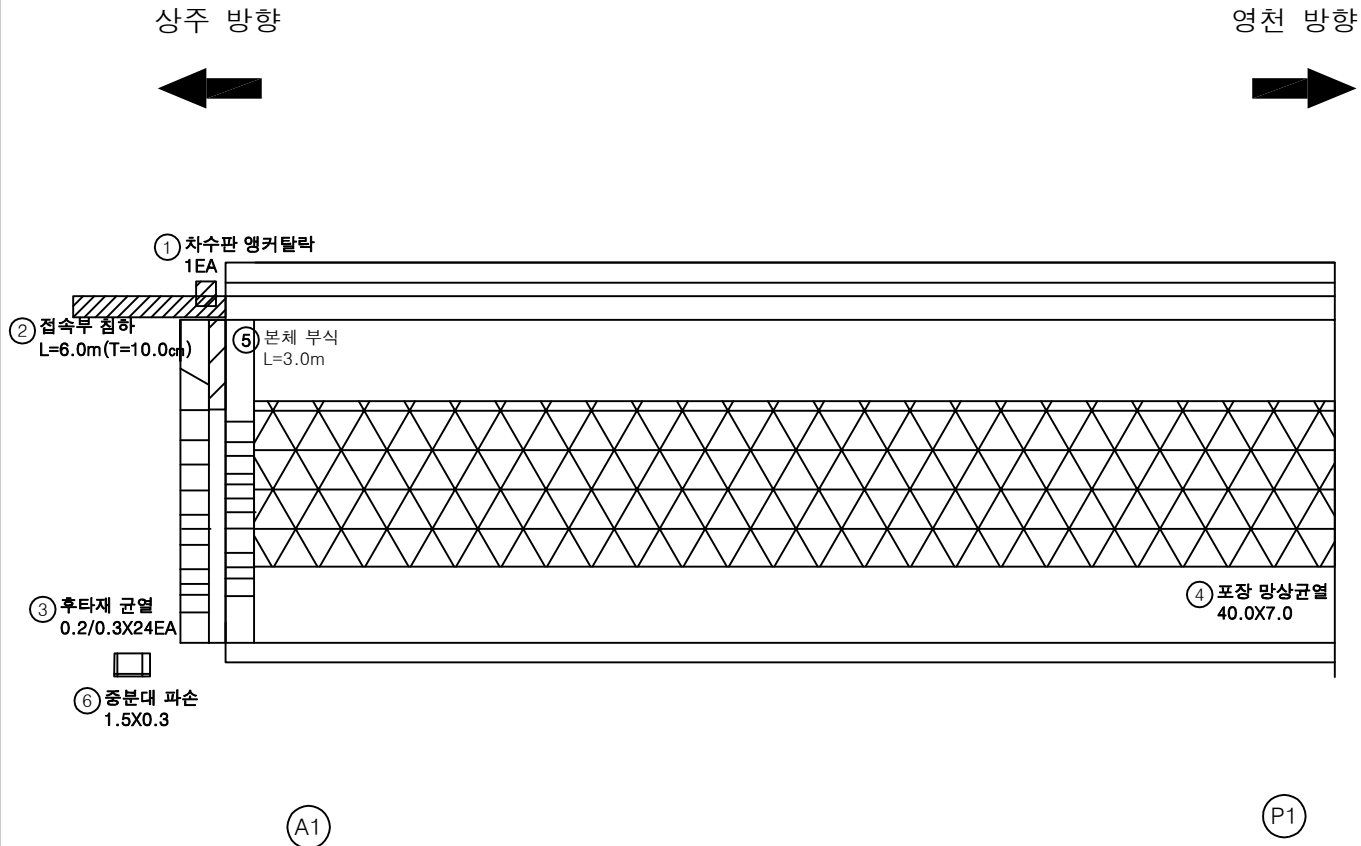
ID : 가래실교 교면포장 S1(상주방향)

| 번호 | 구분 | 부재 | 손상내용 | 손상현황 | | | | | | 비고 |
|---|---|---|---|---|---|---|---|---|---|---|
| 1 | 19하 | 교면포장 | 포장 망상균열 | | 40.0 | 7.0 | 280.00 | m <sup>2</sup> | 1 | |

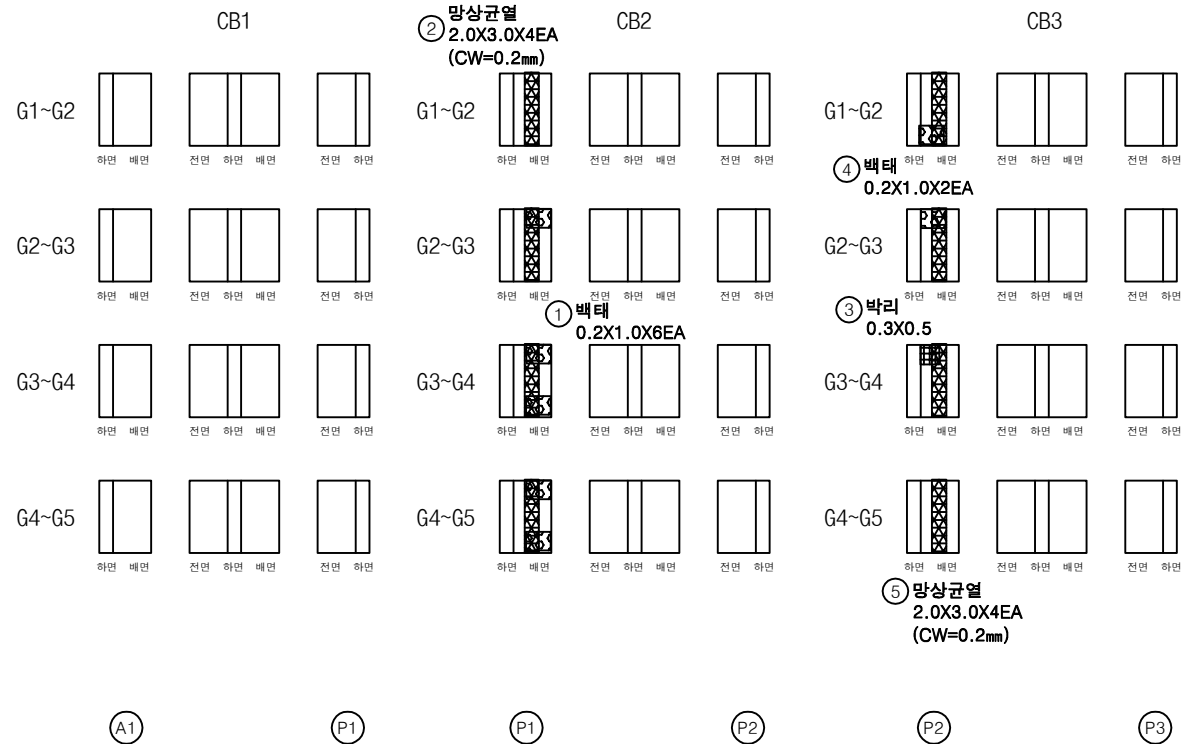
| 번호 | 구분 | 부재 | 손상내용 | 손상현황 | | | | | | 비고 |
|---|---|---|---|---|---|---|---|---|---|---|
| 1 | 19하 | 가로보 | 망상균열 | 0.2 | 2.0 | 3.0 | 24.00 | m <sup>2</sup> | 4 | |

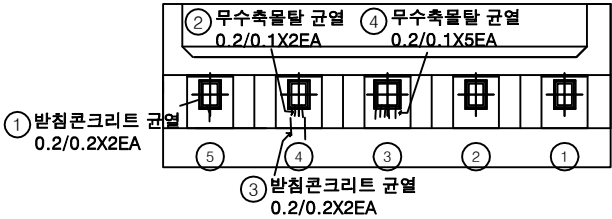
평면도

| 번호 | 구분 | 부재 | 손상내용 | 손상현황 | | | | | | 비고 |
|---|---|---|---|---|---|---|---|---|---|---|
| 1 | 19하 | 교량받침 | 받침콘크리트 균열 | 0.2 | 0.2 | | 0.40 | m | 2 | |
| 2 | 19하 | 교량받침 | 무수축물탈 균열 | 0.2 | 0.1 | | 0.20 | m | 2 | |
| 3 | 19하 | 교량받침 | 받침콘크리트 균열 | 0.2 | 0.2 | | 0.40 | m | 2 | |
| 4 | 19하 | 교량받침 | 무수축물탈 균열 | 0.2 | 0.1 | | 0.50 | m | 5 | |
| 5 | 19하 | 교대 | 균열(0.3mm미만) | 0.2 | 2.0 | | 4.00 | m | 2 | 25상 보수 |
| 6 | 19하 | 교대 | 균열(0.3mm미만) | 0.1 | 2.0 | | 2.00 | m | 1 | 25상 보수 |
| 7 | 21하 | 교대 | 균열(0.3mm미만) | 0.2 | 2.0 | | 2.00 | m | 1 | 25상 보수 |

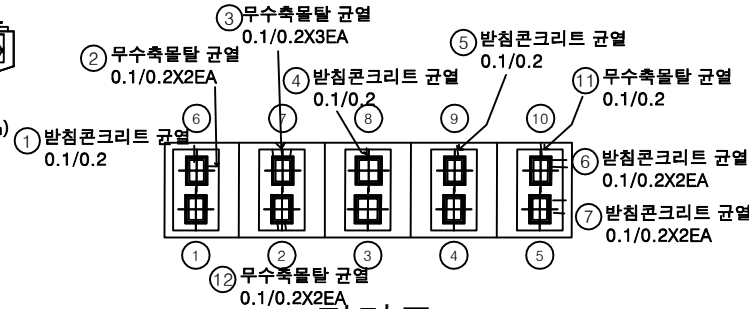
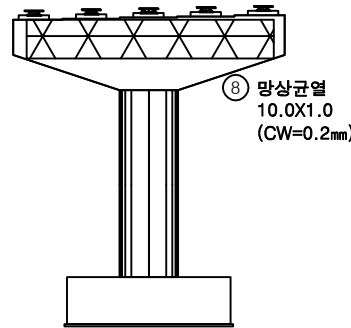
평면도

| 번호 | 구분 | 부재 | 손상내용 | 손상현황 | | | | | | 비 고 |
|---|---|---|---|---|---|---|---|---|---|---|
| 1 | 19하 | 교량받침 | 발침콘크리트 균열 | 0.1 | 0.2 | | 0.20 | m | 1 | |
| 2 | 19하 | 교량받침 | 무수축물탈 균열 | 0.1 | 0.2 | | 0.40 | m | 2 | |
| 3 | 19하 | 교량받침 | 무수축물탈 균열 | 0.1 | 0.2 | | 0.60 | m | 3 | |
| 4 | 19하 | 교량받침 | 발침콘크리트 균열 | 0.1 | 0.2 | | 0.20 | m | 1 | |
| 5 | 19하 | 교량받침 | 발침콘크리트 균열 | 0.1 | 0.2 | | 0.20 | m | 1 | |
| 6 | 19하 | 교량받침 | 발침콘크리트 균열 | 0.1 | 0.2 | | 0.40 | m | 2 | |
| 7 | 19하 | 교량받침 | 발침콘크리트 균열 | 0.1 | 0.2 | | 0.40 | m | 2 | |
| 8 | 19하 | 교각 | 망상균열 | 0.2 | 10.0 | 1.0 | 10.00 | m <sup>2</sup> | 1 | 25'상 보수 |
| 9 | 19하 | 교각 | 망상균열 | 0.2 | 2.0 | 1.0 | 2.00 | m <sup>2</sup> | 1 | 25'상 보수 |
| 10 | 21하 | 교각 | 망상균열 | 0.2 | 10.0 | 1.5 | 15.00 | m <sup>2</sup> | 1 | 25'상 보수 |
