상주영천고속도로 2024~2025년 시설물 안전점검 용역  
(2025년 상반기 정기안전점검)

# 외 관 조 사 망 도

가래실교

2025.04

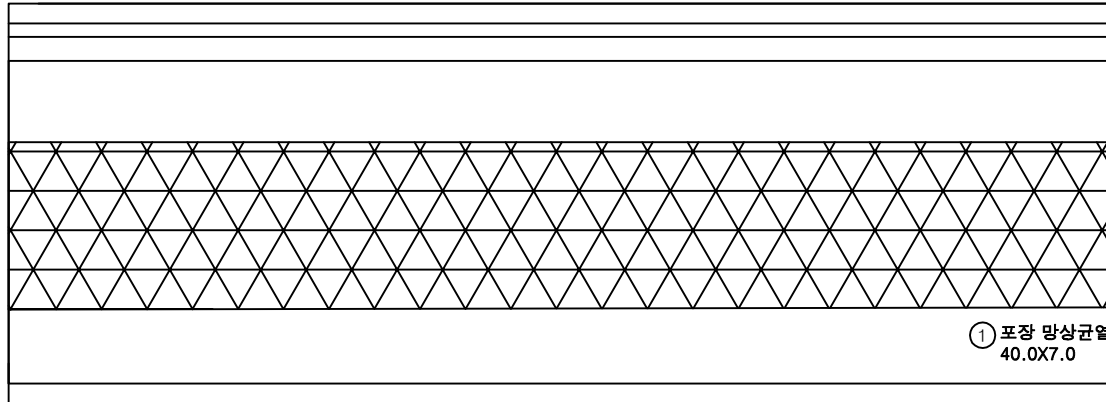
P1

| 번호 | 구분 | 부재 | 손상내용 | 손상현황 | | | | | | 비고 |
|---|---|---|---|---|---|---|---|---|---|---|
| 1 | 19하 | 교면포장 | 포장 망상균열 | | 40.0 | 7.0 | 280.00 | m <sup>2</sup> | 1 | |

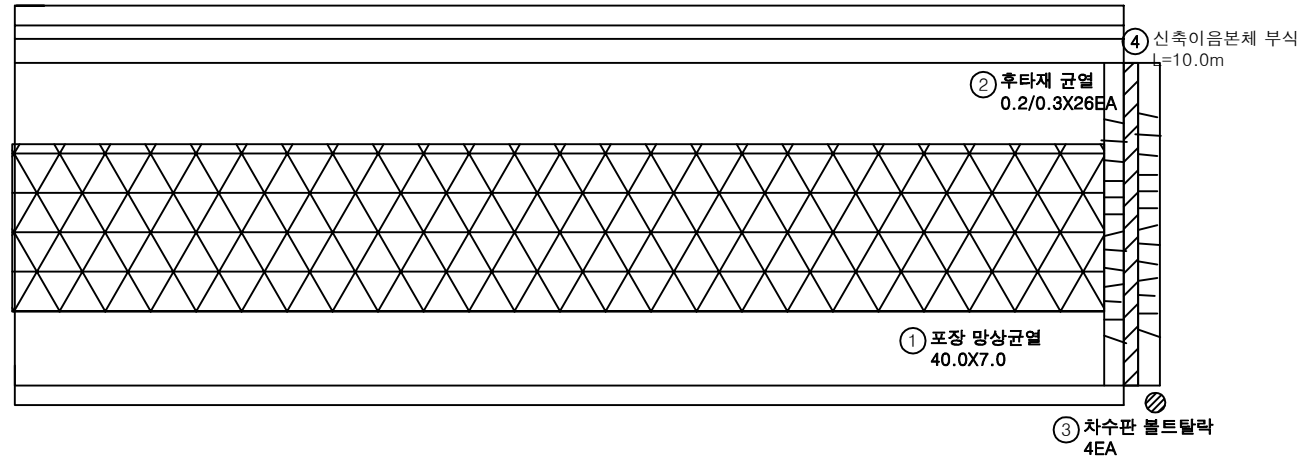
P3

| 번호 | 구분 | 부재 | 손상내용 | 손상현황 | | | | | | 비고 |
|---|---|---|---|---|---|---|---|---|---|---|
| 1 | 19하 | 교면포장 | 포장 망상균열 | | 40.0 | 7.0 | 280.00 | m <sup>2</sup> | 1 | |
| 2 | 19하 | 신축이음 | 후타재 균열 | 0.2 | 0.3 | | 7.80 | m | 26 | |
| 4 | 21하 | 신축이음 | 본체 부식 | | 10.0 | | 10.00 | m | 1 | |
