상주영천고속도로 2024~2025년 시설물 안전점검 용역  
(2025년 상반기 정기안전점검)

외 관 조 사 망 도

암기교

2025.04

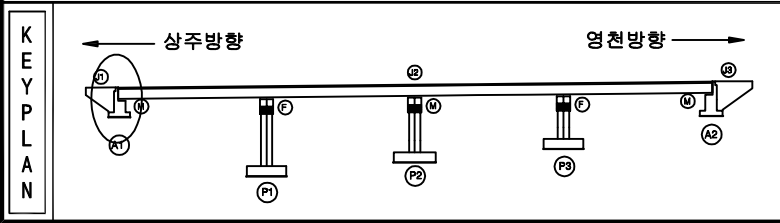
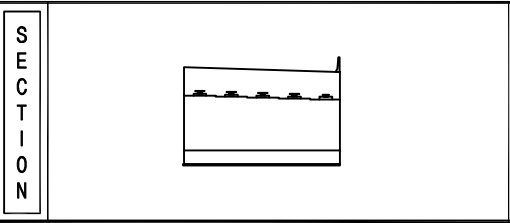
| 번호 | 구분 | 부재 | 손상내용 | 손상현황 | | | | | | 비 고 |
|---|---|---|---|---|---|---|---|---|---|---|
| 1 | 19하 | 교량받침 | 무수축물탈 균열 | 0.1 | 0.2 | | 2.20 | m | 11 | |
| 2 | 19하 | 교대 | 누수흔적 | | 0.5 | 2.0 | 1.00 | m <sup>2</sup> | 1 | 25'상 보수 |
| 3 | 19하 | 교대 | 누수흔적 | | 1.0 | 2.0 | 2.00 | m <sup>2</sup> | 1 | 25'상 보수 |

① 무수축물탈 균열  
0.1/0.2X11EA

② 누수흔적  
0.5X2.0

③ 누수흔적  
1.0X2.0
