상주영천고속도로 2024~2025년 시설물 안전점검 용역  
(2025년 상반기 정기안전점검)

# 외 관 조 사 망 도

암기교

2025.04

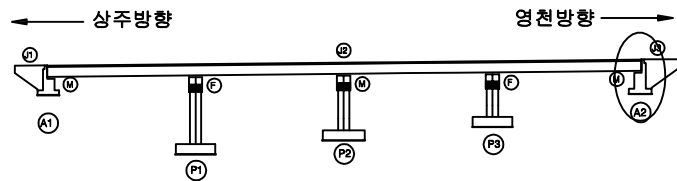
| 번호 | 구분 | 부재 | 손상내용 | 손상현황 | | | | | | 비 고 |
|---|---|---|---|---|---|---|---|---|---|---|
| 1 | 19하 | 교량받침 | 무수축물탈 균열 | 0.1 | 0.2 | | 2.20 | m | 11 | |
| 2 | 19하 | 교대 | 누수흔적 | | 0.5 | 2.0 | 1.00 | m <sup>2</sup> | 1 | 25'상 보수 |
| 3 | 19하 | 교대 | 누수흔적 | | 1.0 | 2.0 | 2.00 | m <sup>2</sup> | 1 | 25'상 보수 |

① 무수축물탈 균열  
0.1/0.2X11EA

② 누수흔적  
0.5X2.0

③ 누수흔적  
1.0X2.0
