상주영천고속도로 2024~2025년 시설물 안전점검 용역  
(2025년 상반기 정기안전점검)

외 관 조 사 망 도

암기교

(주)명성엔지니어링

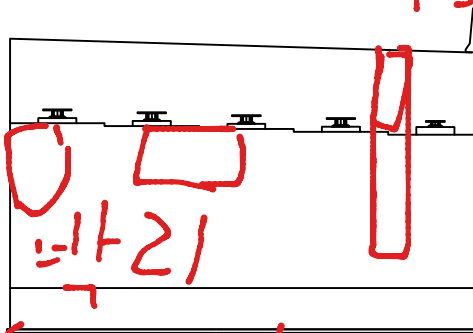
정면

| 번호 | 구분 | 부재 | 손상내용 | 손상현황 | | | | | | 비 고 |
|---|---|---|---|---|---|---|---|---|---|---|
| 2 | 19하 | 교대 | 누수흔적 | | 0.5 | 2.0 | 1.00 | m <sup>2</sup> | 1 | 25'상 보수 |
| 3 | 19하 | 교대 | 누수흔적 | | 1.0 | 2.0 | 2.00 | m <sup>2</sup> | 1 | 25'상 보수 |

① 무수축물탈 균열  
0.1/0.2X11EA

② 누수흔적  
0.5X2.0

③ 누수흔적  
1.0X2.0
