상주영천고속도로 2024~2025년 시설물 안전점검 용역  
(2025년 상반기 정기안전점검)

외 관 조 사 망 도

암기교

2025.04

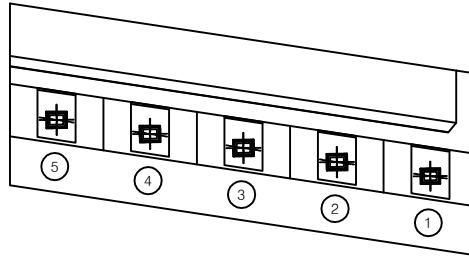
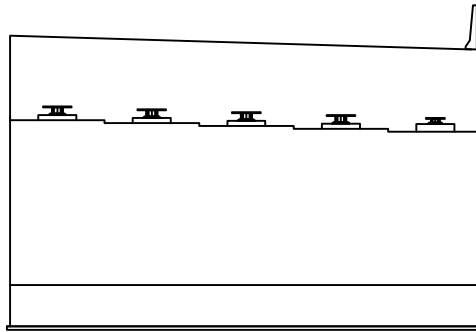
평면도

| 번호 | 구분 | 부재 | 손상내용 | 손상현황 | | | | | | 비 고 |
|---|---|---|---|---|---|---|---|---|---|---|
| 1 | 19하 | 교량받침 | 무수축물탈 균열 | 0.1 | 0.2 | | 2.20 | m | 11 | |
| 2 | 19하 | 교대 | 누수흔적 | | 0.5 | 2.0 | 1.00 | m <sup>2</sup> | 1 | 25'상 보수 |
| 3 | 19하 | 교대 | 누수흔적 | | 1.0 | 2.0 | 2.00 | m <sup>2</sup> | 1 | 25'상 보수 |

① 무수축물탈 균열  
0.1/0.2X11EA

② 누수흔적  
0.5X2.0

③ 누수흔적  
1.0X2.0

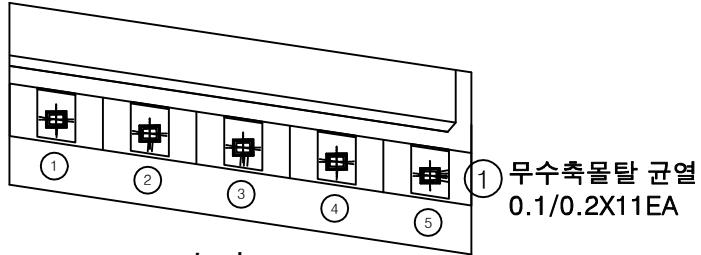
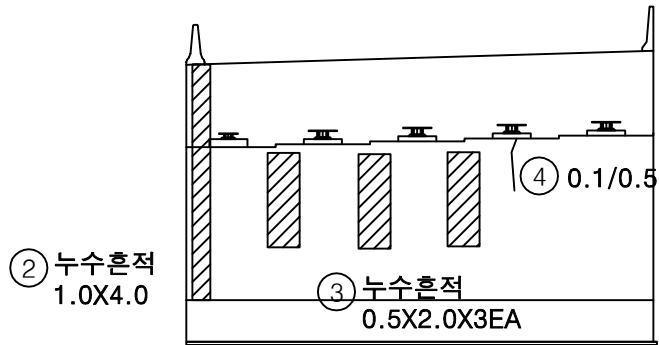
평면도

| 번호 | 구분 | 부재 | 손상내용 | 손상현황 | | | | | | 비고 |
|---|---|---|---|---|---|---|---|---|---|---|
| 1 | 19하 | 교량받침 | 무수축물탈 균열 | 0.1 | 0.2 | | 2.20 | m | 11 | |
| 2 | 19하 | 교대 | 누수흔적 | | 1.0 | 4.0 | 4.00 | m <sup>2</sup> | 1 | 25상 보수 |
