상주영천고속도로 2024~2025년 시설물 안전점검 용역  
(2025년 상반기 정기안전점검)

외 관 조 사 망 도

암기교

2025.04

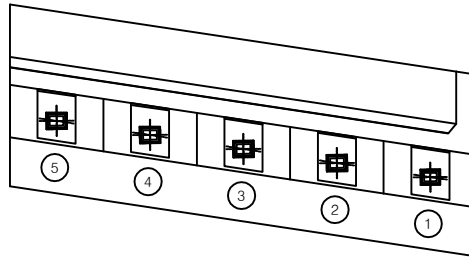
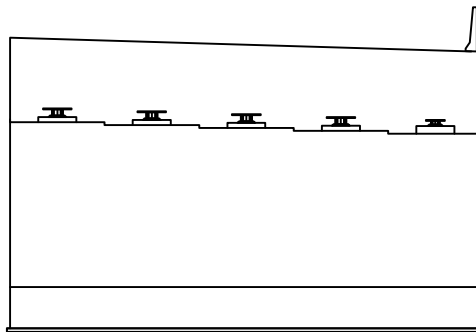
ID : 암기교 교대 A1 (상주방향)

| 번호 | 구분 | 부재 | 손상내용 | 손상현황 | | | | | | 비 고 |
|---|---|---|---|---|---|---|---|---|---|---|
| 1 | 19하 | 교량받침 | 무수축물탈 균열 | 0.1 | 0.2 | | 2.20 | m | 11 | |
| 2 | 19하 | 교대 | 누수흔적 | | 0.5 | 2.0 | 1.00 | m <sup>2</sup> | 1 | 25'상 보수 |
| 3 | 19하 | 교대 | 누수흔적 | | 1.0 | 2.0 | 2.00 | m <sup>2</sup> | 1 | 25'상 보수 |

① 무수축물탈 균열  
0.1/0.2X11EA

② 누수흔적  
0.5X2.0

③ 누수흔적  
1.0X2.0
