상주영천고속도로 2024~2025년 시설물 안전점검 용역  
(2025년 상반기 정기안전점검)

# 외 관 조 사 망 도

고현천교

ID : 고현천교 교면포장 S1(상주방향)

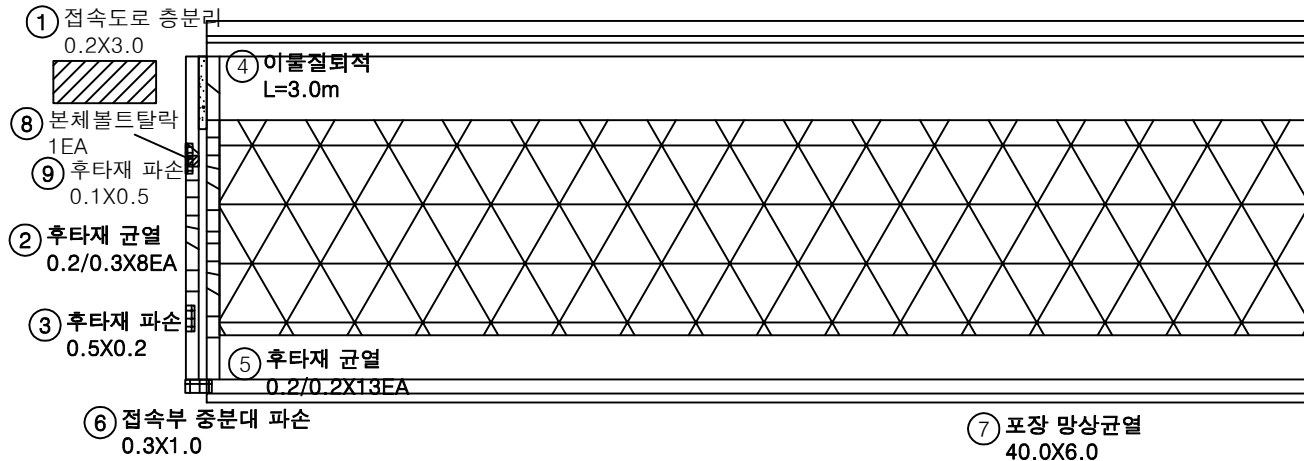
| 번호 | 구분 | 부재 | 손상내용 | 손상현황 | | | | | | 비고 |
|---|---|---|---|---|---|---|---|---|---|---|
| 1 | 19하 | 교면포장 | 접속도로 층분리 | | 0.2 | 3.0 | 0.60 | m <sup>2</sup> | 1 | 21'상 보수 |
| 2 | 19하 | 신축이음 | 후타재 균열 | 0.2 | 0.3 | | 2.40 | m | 8 | |
| 3 | 19하 | 신축이음 | 후타재 파손 | | 0.5 | 0.2 | 0.10 | m <sup>2</sup> | 1 | 21'상 보수 |
| 4 | 19하 | 신축이음 | 이물질퇴적 | | 3.0 | | 3.00 | m | 1 | |
| 5 | 19하 | 신축이음 | 후타재 균열 | 0.2 | 0.2 | | 2.60 | m | 13 | |
| 6 | 19하 | 중분대 | 접속부 중분대 파손 | 0.3 | 1.0 | | 0.30 | m <sup>2</sup> | 1 | |
| 7 | 19하 | 교면포장 | 포장 망상균열 | | 40.0 | 6.0 | 240.00 | m <sup>2</sup> | 1 | |
| 8 | 21하 | 신축이음 | 본체 볼트탈락 | | | | 1.00 | EA | 1 | 23'하 보수 |
| 9 | 21하 | 신축이음 | 후타재 파손 | | 0.1 | 0.5 | 0.05 | m <sup>2</sup> | 1 | 23'하 보수 |

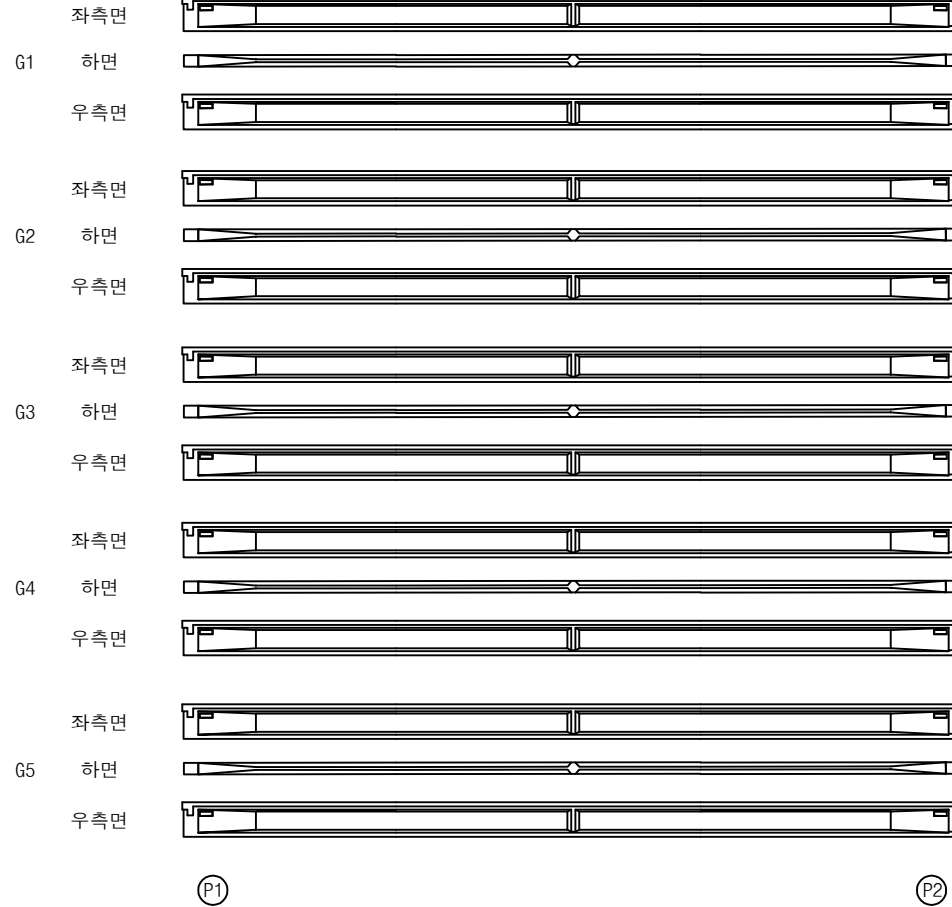
영천 방향

① 망상균열  
0.5X2.0  
(CW=0.2mm)

| 번호 | 구분 | 부재 | 손상내용 | 손상현황 | | | | | | 비고 |
|---|---|---|---|---|---|---|---|---|---|---|
| 1 | 23하 | 거더 | 망상균열 | 0.2 | 0.5 | 2.0 | 1.00 | m <sup>2</sup> | 1 | |

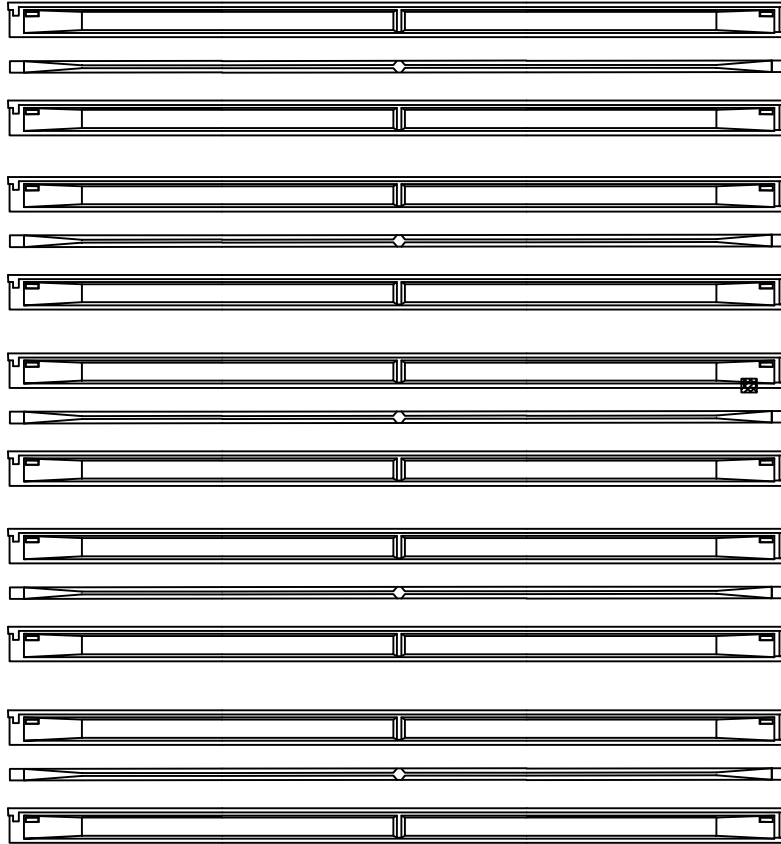
G5 하면

| 번호 | 구분 | 부재 | 손상내용 | 손상현황 | | | | | | 비고 |
|---|---|---|---|---|---|---|---|---|---|---|
| 1 | 25상 | 거더 | 망상균열 | | 1.0 | 0.5 | 0.50 | m <sup>2</sup> | 1 | |

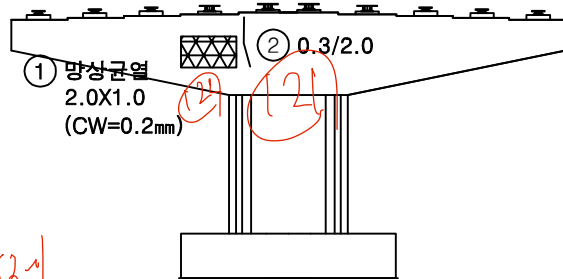
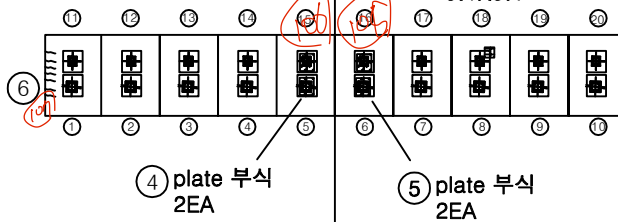
(3) 무수축물탈 파손 0.1X0.1
