상주영천고속도로 2024~2025년 시설물 안전점검 용역  
(2025년 상반기 정기안전점검)

# 외 관 조 사 망 도

고현천교

2025.04

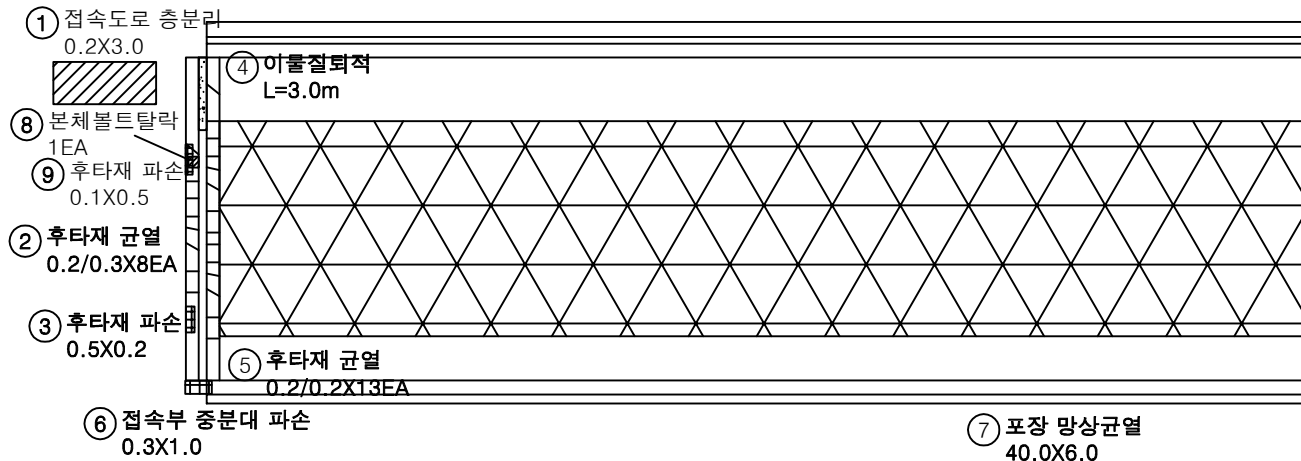
A1

| 번호 | 구분 | 부재 | 손상내용 | 손상현황 | | | | | | 비고 |
|---|---|---|---|---|---|---|---|---|---|---|
| 1 | 19하 | 교면포장 | 접속도로 층분리 | | 0.2 | 3.0 | 0.60 | m <sup>2</sup> | 1 | 21'상 보수 |
| 2 | 19하 | 신축이음 | 후타재 균열 | 0.2 | 0.3 | | 2.40 | m | 8 | |
| 3 | 19하 | 신축이음 | 후타재 파손 | | 0.5 | 0.2 | 0.10 | m <sup>2</sup> | 1 | 21'상 보수 |
| 4 | 19하 | 신축이음 | 이물질퇴적 | | 3.0 | | 3.00 | m | 1 | |
| 5 | 19하 | 신축이음 | 후타재 균열 | 0.2 | 0.2 | | 2.60 | m | 13 | |
| 6 | 19하 | 중분대 | 접속부 중분대 파손 | | 0.3 | 1.0 | 0.30 | m <sup>2</sup> | 1 | |
| 7 | 19하 | 교면포장 | 포장 망상균열 | | 40.0 | 6.0 | 240.00 | m <sup>2</sup> | 1 | |
| 8 | 21하 | 신축이음 | 본체 볼트탈락 | | | | 1.00 | EA | 1 | 23'하 보수 |
| 9 | 21하 | 신축이음 | 후타재 파손 | | 0.1 | 0.5 | 0.05 | m <sup>2</sup> | 1 | 23'하 보수 |

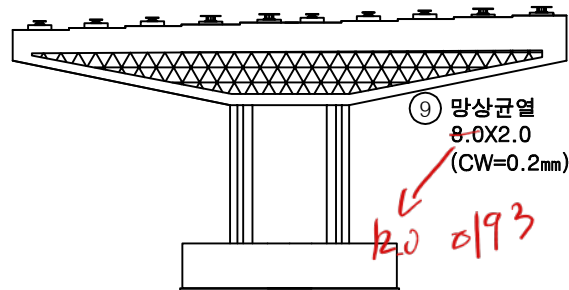
좌측면

| 번호 | 구분 | 부재 | 손상내용 | 손상현황 | | | | | | 비고 |
|---|---|---|---|---|---|---|---|---|---|---|
| 2 | 19하 | 교량발침 | plate 부식 | | | | 2.00 | EA | 2 | |
| 3 | 19하 | 교량발침 | 발침콘크리트 균열 | 0.2 | 0.5 | | 1.00 | m | 2 | |
| 4 | 19하 | 교량발침 | 발침콘크리트 균열 | 0.2 | 0.5 | | 1.00 | m | 2 | |
| 5 | 19하 | 교량발침 | plate 부식 | | | | 2.00 | EA | 2 | |
| 6 | 19하 | 교각 | 균열(0.3mm이상) | 0.3 | 2.0 | | 8.00 | m | 4 | |
| 7 | 23상 | 교각 | 망상균열 | 0.2 | 3.0 | 1.0 | 3.00 | m <sup>2</sup> | 1 | |
| 8 | 23하 | 교각 | 망상균열 | 0.2 | 8.0 | 2.0 | 16.00 | m <sup>2</sup> | 1 | |
| 9 | 23하 | 교각 | 망상균열 | 0.2 | 8.0 | 2.0 | 16.00 | m <sup>2</sup> | 1 | |
| 10 | 23하 | 교각 | 균열(0.3mm미만) | 0.2 | 0.5 | | 1.50 | m | 3 | |
| 12 | 23하 | 교량발침 | plate 부식 | | | | 2.00 | EA | 2 | |

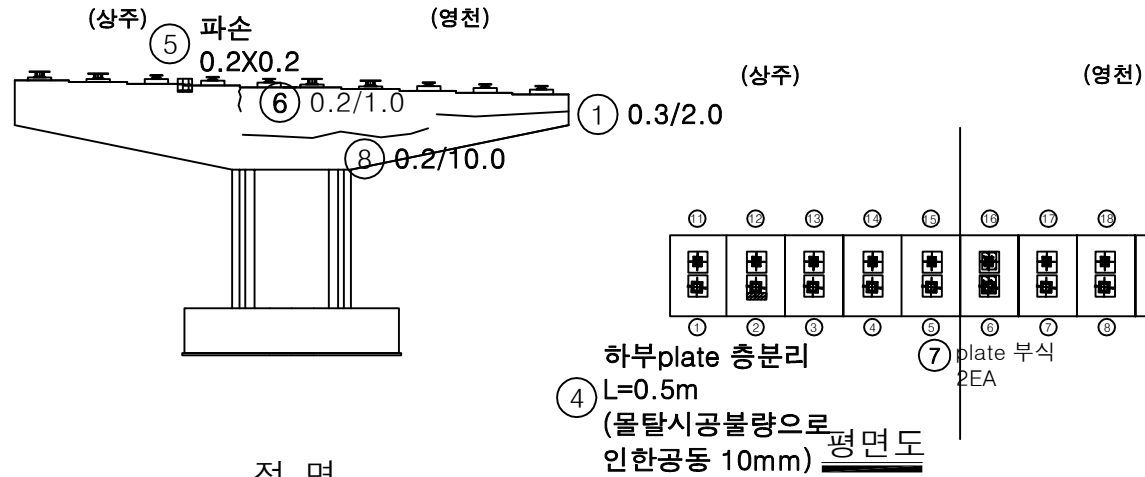
| 번호 | 구분 | 부재 | 손상내용 | 손상현황 | | | | | | 비고 |
|---|---|---|---|---|---|---|---|---|---|---|
| 1 | 19하 | 교각 | 균열(0.3mm이상) | 0.3 | 2.0 | | 2.00 | m | 1 | |
| 2 | 19하 | 교각 | 균열(0.3mm미만) | 0.2 | 1.0 | | 1.00 | m | 1 | |
| 3 | 19하 | 교각 | 균열(0.3mm이상) | 0.3 | 1.5 | | 3.00 | m | 2 | |
| 6 | 21하 | 교각 | 균열(0.3mm미만) | 0.2 | 1.0 | | 1.00 | m | 1 | |
| 7 | 21하 | 교량받침 | plate 부식 | | | | 2.00 | EA | 2 | |
| 8 | 23하 | 교각 | 균열(0.3mm미만) | 0.2 | 10.0 | | 10.00 | m | 1 | |
