상주영천고속도로 2024~2025년 시설물 안전점검 용역  
(2025년 상반기 정기안전점검)

# 외 관 조 사 망 도

고현천교

2025.04

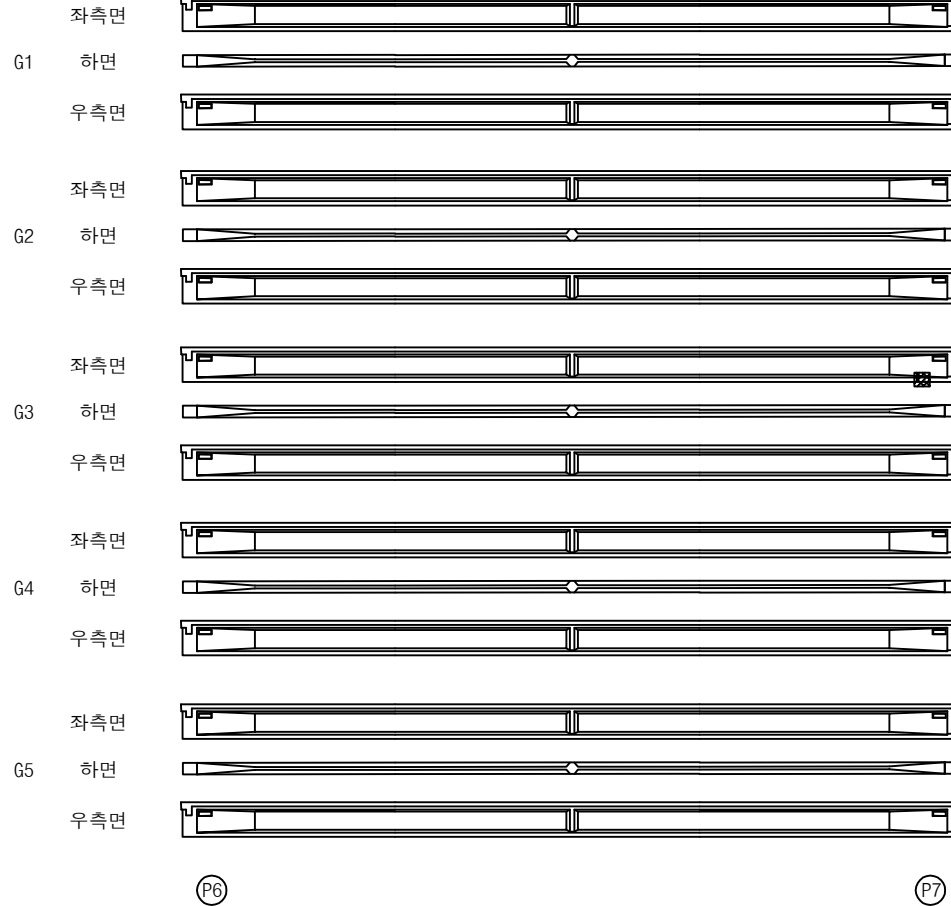
| 번호 | 구분 | 부재 | 손상내용 | 손상현황 | | | | | | 비고 |
|---|---|---|---|---|---|---|---|---|---|---|
| 1 | 25상 | 거더 | 망상균열 | | 1.0 | 0.5 | 0.50 | m <sup>2</sup> | 1 | |

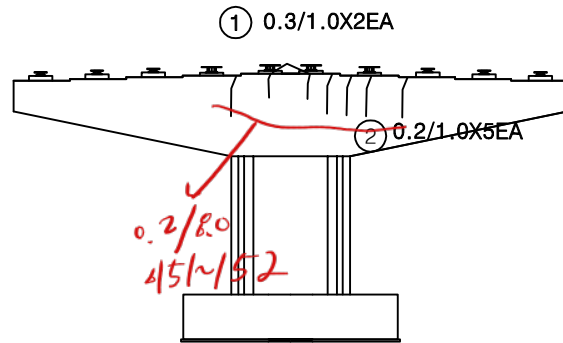
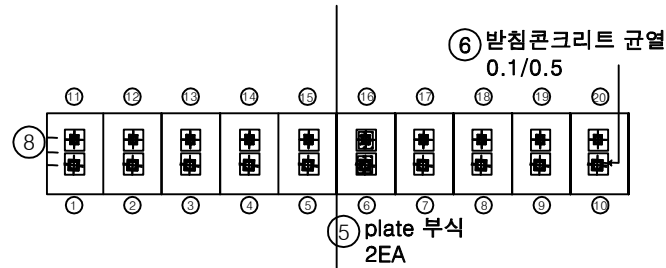
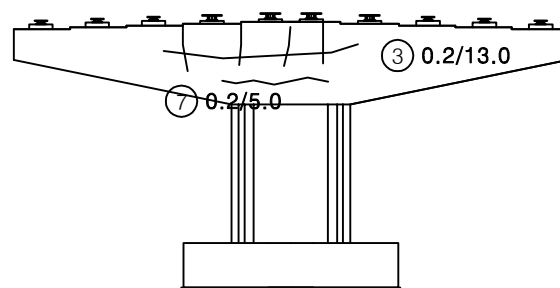
| 번호 | 구분 | 부재 | 손상내용 | 손상현황 | | | | | | 비고 |
|---|---|---|---|---|---|---|---|---|---|---|
| 1 | 19하 | 교각 | 균열(0.3mm이상) | 0.3 | 1.0 | | 2.00 | m | 2 | |
| 2 | 19하 | 교각 | 균열(0.3mm미만) | 0.2 | 1.0 | | 5.00 | m | 5 | |
| 3 | 19하 | 교각 | 균열(0.3mm미만) | 0.2 | 13.0 | | 13.0 | m | 1 | |
| 4 | 19하 | 교각 | 균열(0.3mm이상) | 0.3 | 0.5 | | 3.50 | m | 7 | |
| 5 | 19하 | 교량받침 | plate 부식 | | | | 2.00 | EA | 2 | |

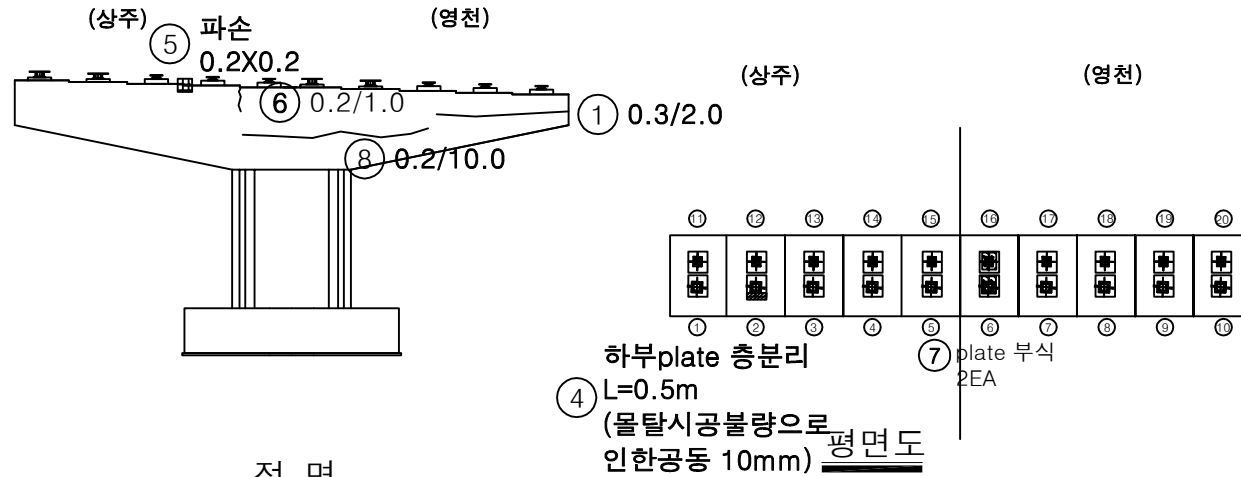
KEY PLAN

| 번호 | 구분 | 부재 | 손상내용 | 손상현황 | | | | | | 비 고 |
|---|---|---|---|---|---|---|---|---|---|---|
| 1 | 19하 | 교각 | 균열(0.3mm이상) | 0.3 | 2.0 | | 2.00 | m | 1 | |
| 2 | 19하 | 교각 | 균열(0.3mm미만) | 0.2 | 1.0 | | 1.00 | m | 1 | |
| 3 | 19하 | 교각 | 균열(0.3mm이상) | 0.3 | 1.5 | | 3.00 | m | 2 | |
| 6 | 21하 | 교각 | 균열(0.3mm미만) | 0.2 | 1.0 | | 1.00 | m | 1 | |
| 7 | 21하 | 교량받침 | plate 부식 | | | | 2.00 | EA | 2 | |
| 8 | 23하 | 교각 | 균열(0.3mm미만) | 0.2 | 10.0 | | 10.00 | m | 1 | |
