상주영천고속도로 2024~2025년 시설물 안전점검 용역  
(2025년 상반기 정기안전점검)

# 외 관 조 사 망 도

고현천교

2025.04

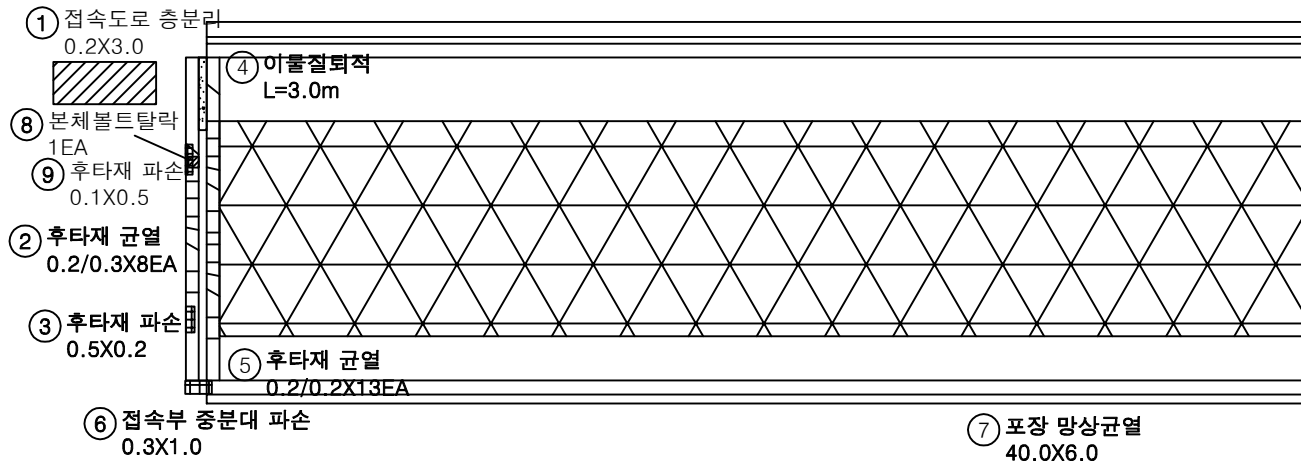
① 포장 망상균열  
40.0X6.0

| 번호 | 구분 | 부재 | 손상내용 | 손상현황 | | | | | | 비 고 |
|---|---|---|---|---|---|---|---|---|---|---|
| 1 | 19하 | 교면포장 | 포장 망상균열 | | 40.0 | 6.0 | 240.00 | m <sup>2</sup> | 1 | |

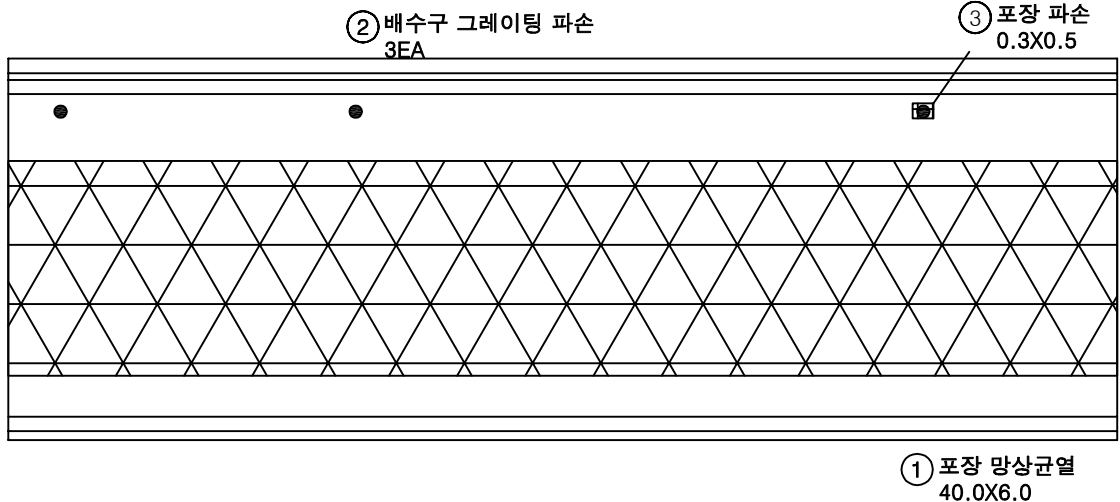
| 번호 | 구분 | 부재 | 손상내용 | 손상현황 | | | | | | 비고 |
|---|---|---|---|---|---|---|---|---|---|---|
| 1 | 19하 | 교면포장 | 포장 망상균열 | | 40.0 | 6.0 | 240.00 | m <sup>2</sup> | 1 | |

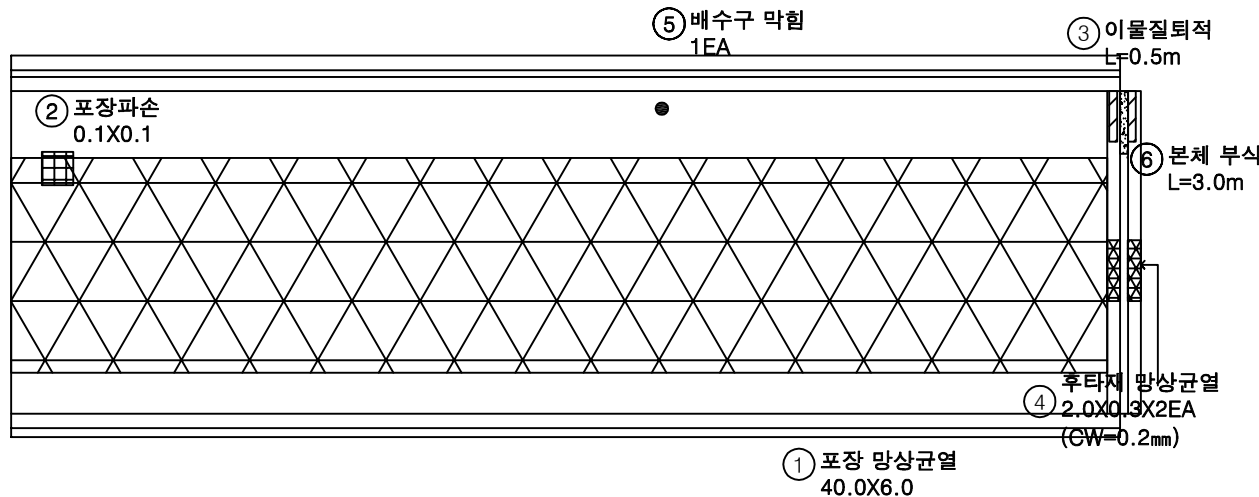
① 포장 망상균열  
40.0X8.0

| 번호 | 구분 | 부재 | 손상내용 | 손상현황 | | | | | | 비고 |
|---|---|---|---|---|---|---|---|---|---|---|
| 1 | 19하 | 교면포장 | 포장 망상균열 | | 40.0 | 8.0 | 320.00 | m² | 1 | |

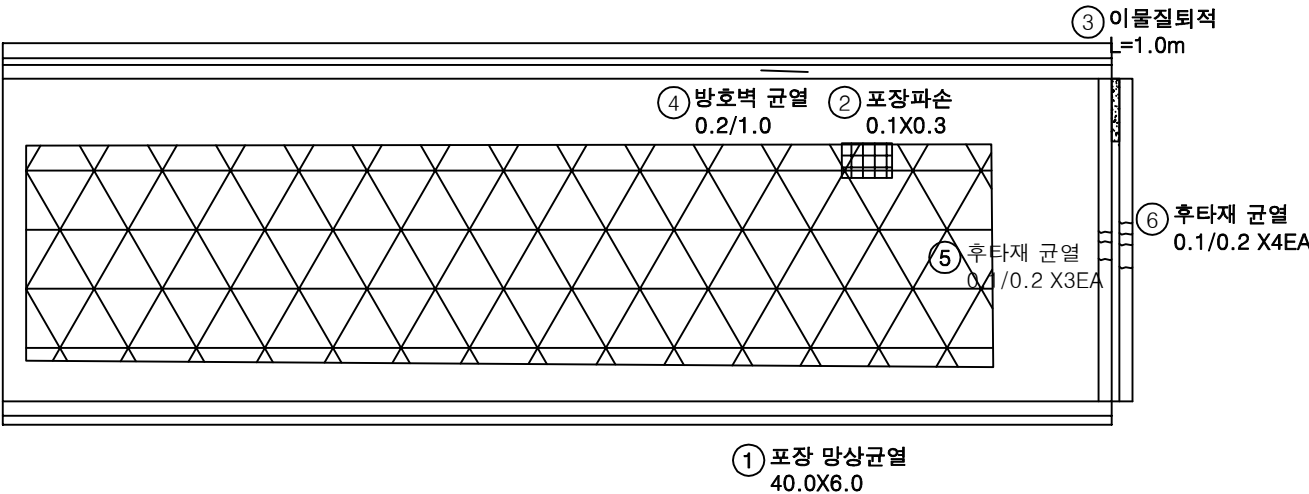
| 번호 | 구분 | 부재 | 손상내용 | 손상현황 | | | | | | 비고 |
|---|---|---|---|---|---|---|---|---|---|---|
| 1 | 19하 | 교면포장 | 포장 망상균열 | | 40.0 | 6.0 | 240.00 | m <sup>2</sup> | 1 | |
| 4 | 19하 | 방호벽 | 방호벽 균열 | 0.2 | 1.0 | | 1.00 | m | 1 | |
| 5 | 21하 | 신축이음 | 후타재 균열 | 0.1 | 0.2 | | 0.60 | m | 3 | |
| 6 | 21하 | 신축이음 | 후타재 균열 | 0.1 | 0.2 | | 0.80 | m | 4 | |

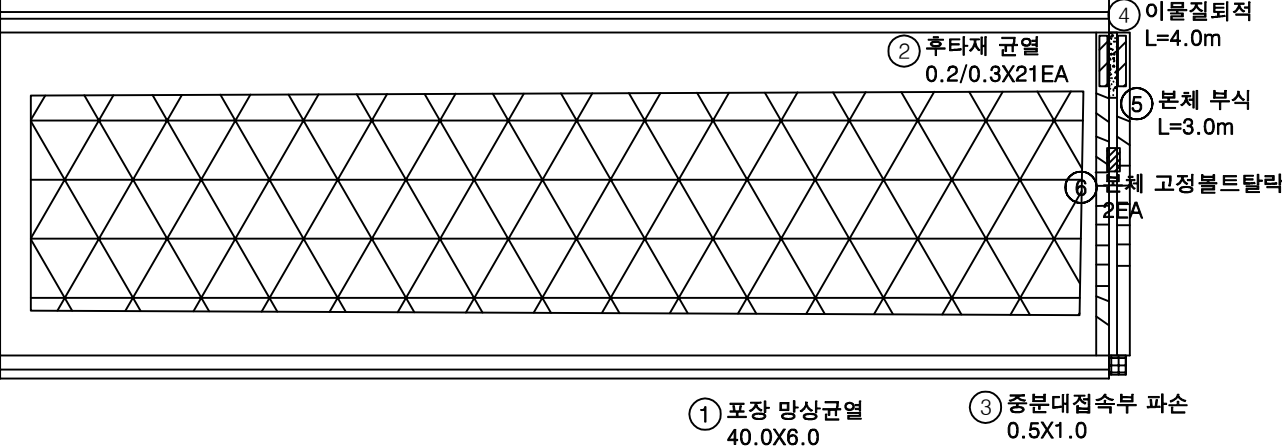
| 번호 | 구분 | 부재 | 손상내용 | 손상현황 | | | | | | 비고 |
|---|---|---|---|---|---|---|---|---|---|---|
| 1 | 19하 | 교면포장 | 포장 망상균열 | | 40.0 | 6.0 | 240.00 | m <sup>2</sup> | 1 | |
| 2 | 19하 | 신축이음 | 후타재 균열 | 0.2 | 0.3 | | 6.30 | m | 21 | |
| 5 | 23하 | 신축이음 | 본체 부식 | | 3.0 | | 3.00 | m | 1 | |

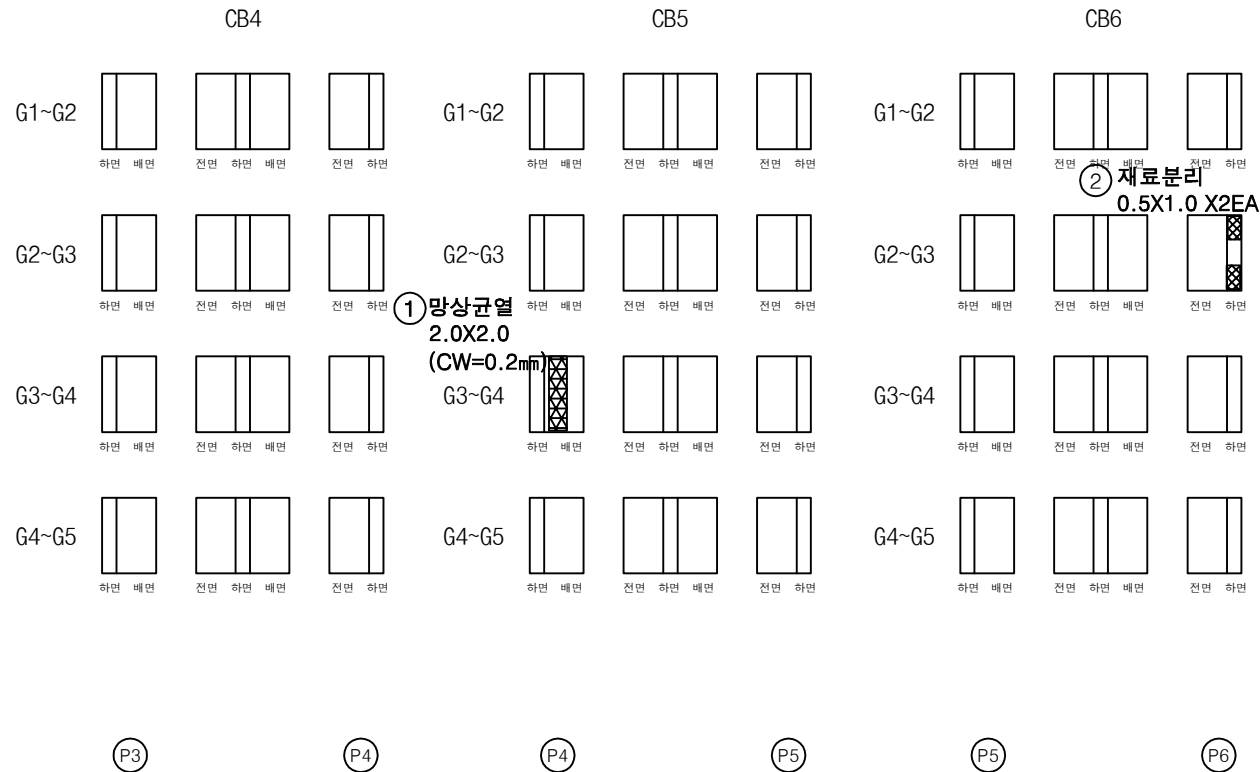
영천 방향

| 번호 | 구분 | 부재 | 손상내용 | 손상현황 | | | | | | 비고 |
|---|---|---|---|---|---|---|---|---|---|---|
| 1 | 19하 | 가로보 | 망상균열 | 0.2 | 2.0 | 2.0 | 4.00 | m <sup>2</sup> | 1 | |

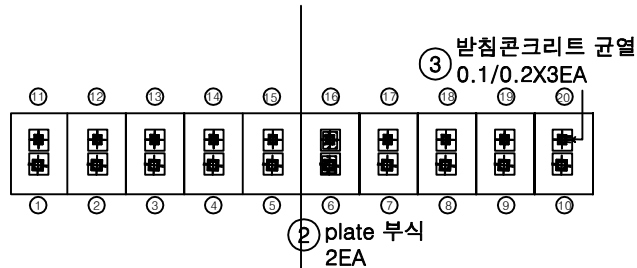
정면

| 번호 | 구분 | 부재 | 손상내용 | 손상현황 | | | | | | 비고 |
|---|---|---|---|---|---|---|---|---|---|---|
| 1 | 19하 | 교각 | 균열(0.3mm미만) | 0.2 | 1.0 | | 1.00 | m | 1 | |
| 2 | 19하 | 교량받침 | plate 부식 | | | | 2.00 | EA | 2 | |
| 3 | 19하 | 교량받침 | 받침콘크리트 균열 | 0.1 | 0.2 | | 0.60 | m | 3 | |
