상주영천고속도로 2024~2025년 시설물 안전점검 용역  
(2025년 상반기 정기안전점검)

# 외 관 조 사 망 도

고현천교

2025.04

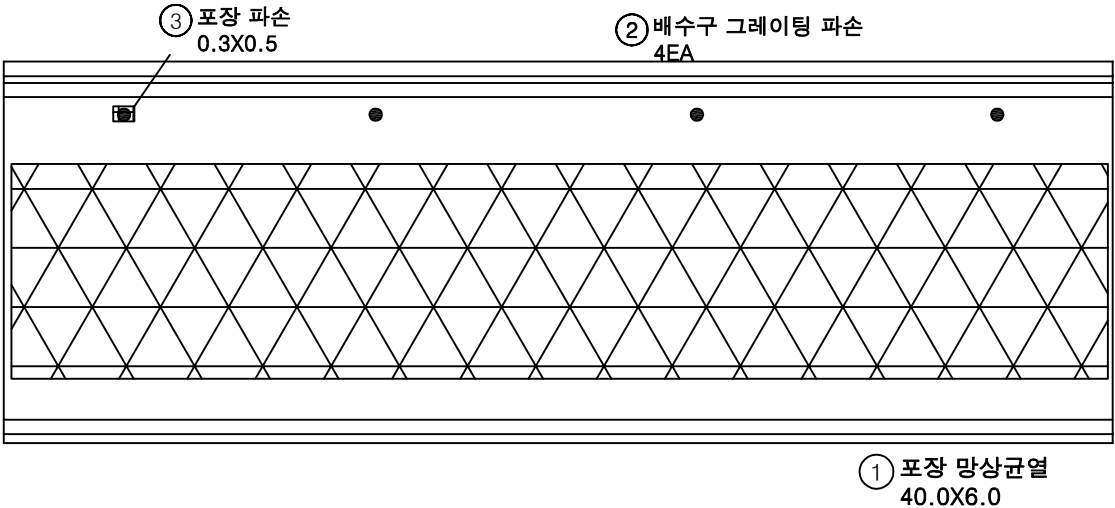
| 번호 | 구분 | 부재 | 손상내용 | 손상현황 | | | | | | 비고 |
|---|---|---|---|---|---|---|---|---|---|---|
| 1 | 19하 | 교면포장 | 포장 망상균열 | | 40.0 | 6.0 | 240.00 | m <sup>2</sup> | 1 | |

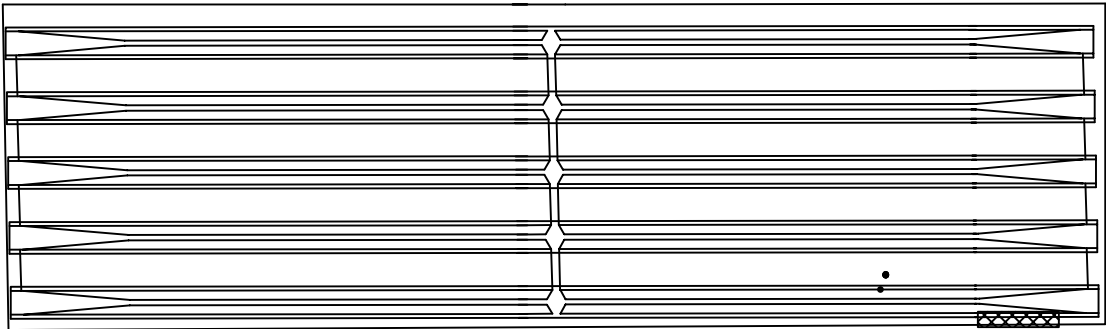
① 재료분리  
1.5X0.4

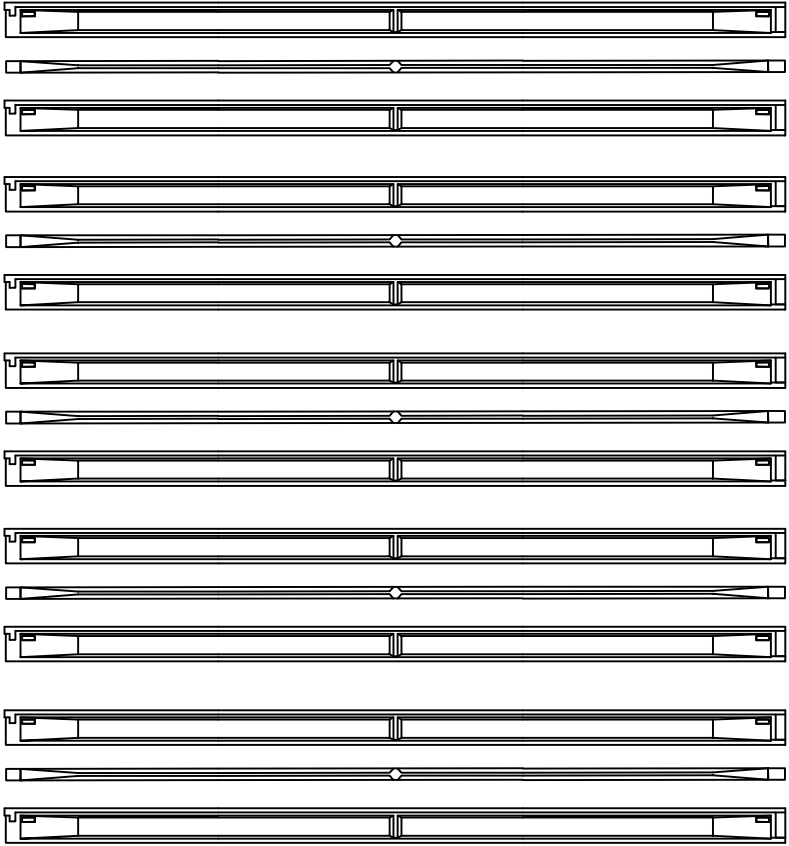
① 망상균열  
0.5X2.0  
(CW=0.2mm)

| 번호 | 구분 | 부재 | 손상내용 | 손상현황 | | | | | | 비고 |
|---|---|---|---|---|---|---|---|---|---|---|
| 1 | 23하 | 거더 | 망상균열 | 0.2 | 0.5 | 2.0 | 1.00 | m <sup>2</sup> | 1 | |

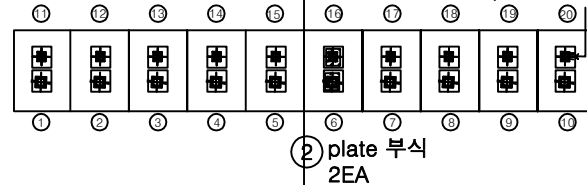
| 번호 | 구분 | 부재 | 손상내용 | 손상현황 | | | | | | 비고 |
|---|---|---|---|---|---|---|---|---|---|---|
| 1 | 19하 | 교각 | 균열(0.3mm미만) | 0.2 | 1.0 | | 1.00 | m | 1 | |
| 2 | 19하 | 교량받침 | plate 부식 | | | | 2.00 | EA | 2 | |
| 3 | 19하 | 교량받침 | 받침콘크리트 균열 | 0.1 | 0.2 | | 0.60 | m | 3 | |

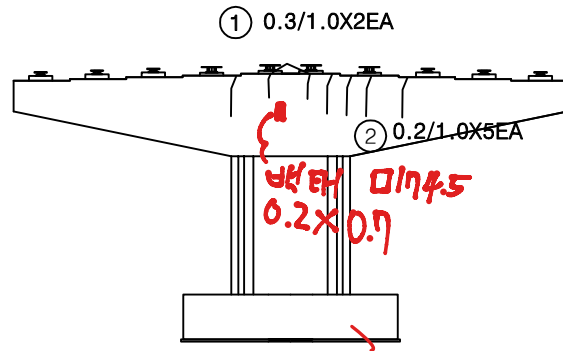
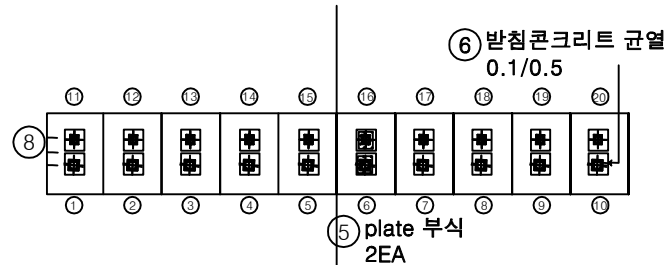
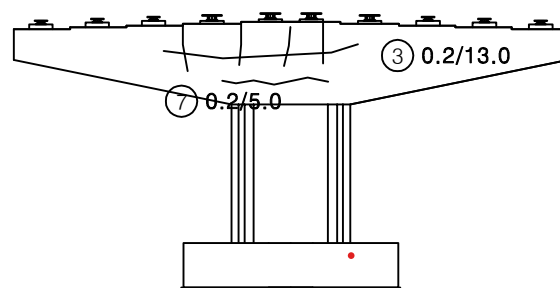
| 번호 | 구분 | 부재 | 손상내용 | 손상현황 | | | | | | 비고 |
|---|---|---|---|---|---|---|---|---|---|---|
| 1 | 19하 | 교각 | 균열(0.3mm이상) | 0.3 | 1.0 | | 2.00 | m | 2 | |

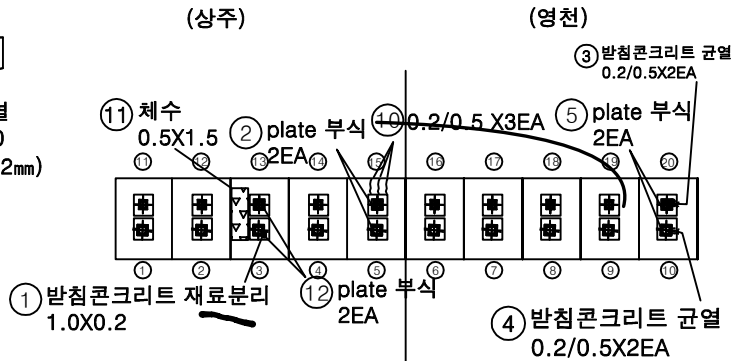
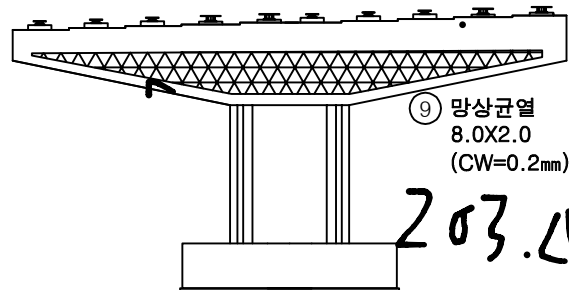
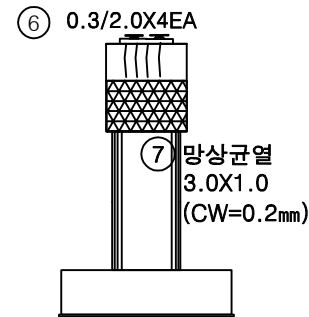
| 번호 | 구분 | 부재 | 손상내용 | 손상현황 | | | | | | 비고 |
|---|---|---|---|---|---|---|---|---|---|---|
| 2 | 19하 | 교량발침 | plate 부식 | | | | 2.00 | EA | 2 | |
| 3 | 19하 | 교량발침 | 발침콘크리트 균열 | 0.2 | 0.5 | | 1.00 | m | 2 | |
| 4 | 19하 | 교량발침 | 발침콘크리트 균열 | 0.2 | 0.5 | | 1.00 | m | 2 | |
| 5 | 19하 | 교량발침 | plate 부식 | | | | 2.00 | EA | 2 | |
| 6 | 19하 | 교각 | 균열(0.3mm이상) | 0.3 | 2.0 | | 8.00 | m | 4 | |
| 7 | 23상 | 교각 | 망상균열 | 0.2 | 3.0 | 1.0 | 3.00 | m <sup>2</sup> | 1 | |
| 8 | 23하 | 교각 | 망상균열 | 0.2 | 8.0 | 2.0 | 16.00 | m <sup>2</sup> | 1 | |
| 9 | 23하 | 교각 | 망상균열 | 0.2 | 8.0 | 2.0 | 16.00 | m <sup>2</sup> | 1 | |
| 10 | 23하 | 교각 | 균열(0.3mm미만) | 0.2 | 0.5 | | 1.50 | m | 3 | |
| 12 | 23하 | 교량발침 | plate 부식 | | | | 2.00 | EA | 2 | |

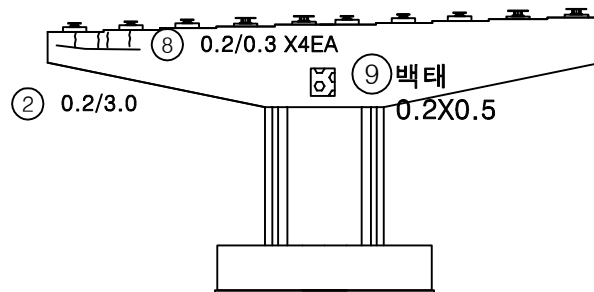
| 번호 | 구분 | 부재 | 손상내용 | 손상현황 | | | | | | 비고 |
|---|---|---|---|---|---|---|---|---|---|---|
| 2 | 19하 | 교각 | 균열(0.3mm미만) | 0.2 | 3.0 | | 3.00 | m | 1 | |
| 3 | 21하 | 교각 | 균열(0.3mm이상) | 0.3 | 1.5 | | 10.50 | m | 7 | |
| 4 | 21하 | 교각 | 균열(0.3mm미만) | 0.2 | 0.5 | | 2.00 | m | 4 | |
| 5 | 21하 | 교각 | 균열(0.3mm미만) | 0.2 | 3.5 | | 3.50 | m | 1 | |
| 6 | 21하 | 교량받침 | plate 부식 | | | | 2.00 | EA | 2 | |
| 7 | 21하 | 교각 | 균열(0.3mm이상) | 0.3 | 1.5 | | 7.50 | m | 5 | |
| 8 | 21하 | 교각 | 균열(0.3mm미만) | 0.2 | 0.3 | | 1.20 | m | 4 | |
| 10 | 23하 | 교각 | 균열(0.3mm미만) | 0.2 | 1.5 | | 3.00 | m | 2 | |
