상주영천고속도로 2024~2025년 시설물 안전점검 용역  
(2025년 상반기 정기안전점검)

# 외 관 조 사 망 도

고현천교

2025.04

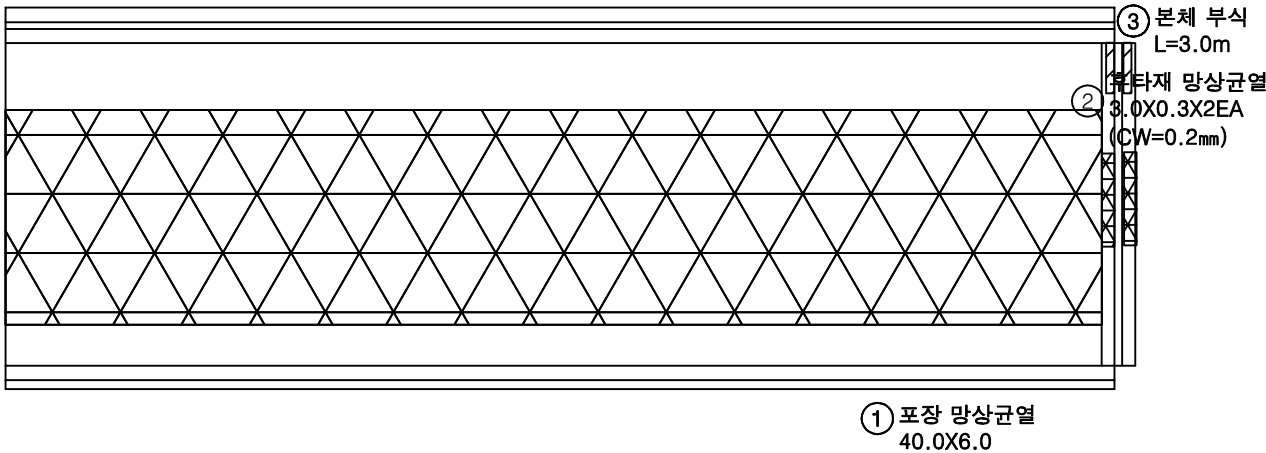
| 번호 | 구분 | 부재 | 손상내용 | 손상현황 | | | | | | 비 고 |
|---|---|---|---|---|---|---|---|---|---|---|
| 1 | 19하 | 교면포장 | 포장 망상균열 | | 40.0 | 6.0 | 240.00 | m <sup>2</sup> | 1 | |

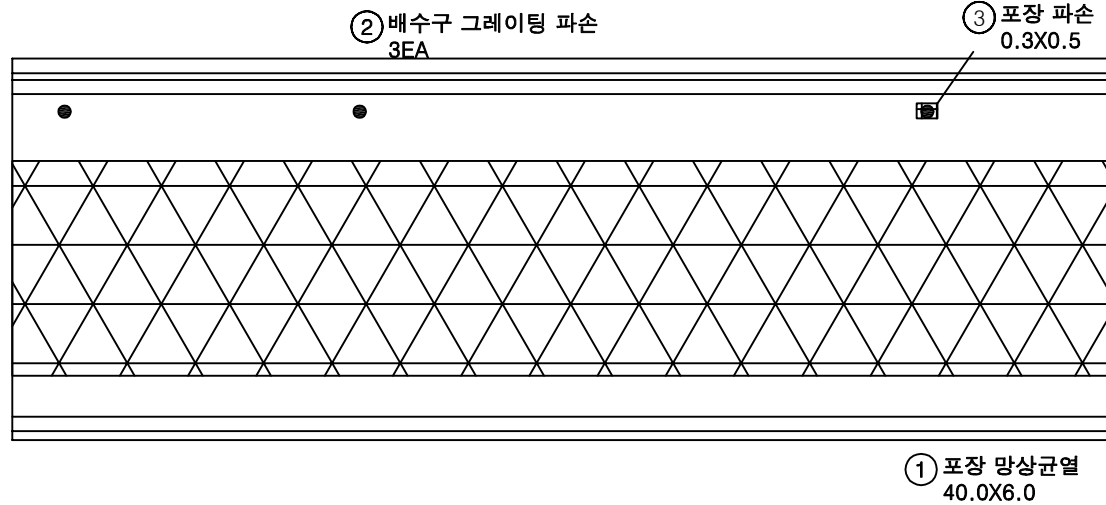
| 번호 | 구분 | 부재 | 손상내용 | 손상현황 | | | | | | 비 고 |
|---|---|---|---|---|---|---|---|---|---|---|
| 1 | 19하 | 교면포장 | 포장 망상균열 | | 40.0 | 6.0 | 240.00 | m <sup>2</sup> | 1 | |

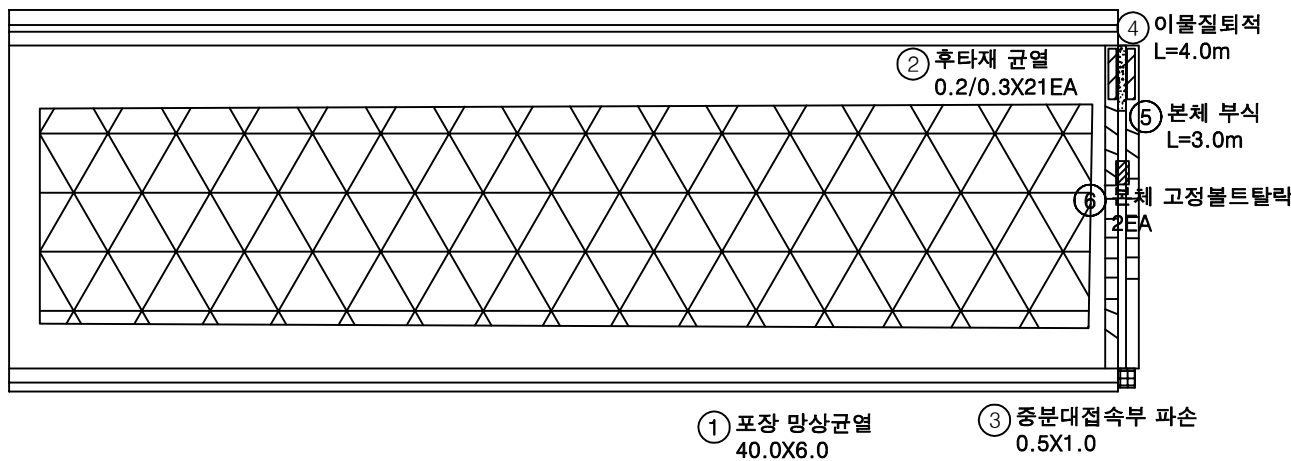
| 번호 | 구분 | 부재 | 손상내용 | 손상현황 | | | | | | 비고 |
|---|---|---|---|---|---|---|---|---|---|---|
| 1 | 19하 | 교면포장 | 포장 망상균열 | | 40.0 | 6.0 | 240.00 | m <sup>2</sup> | 1 | |
| 2 | 19하 | 신축이음 | 후타재 균열 | 0.2 | 0.3 | | 6.30 | m | 21 | |
| 5 | 23하 | 신축이음 | 본체 부식 | | 3.0 | | 3.00 | m | 1 | |

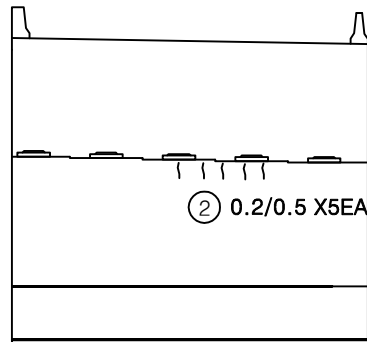
① 스토퍼 간섭  
1EA  
평면도

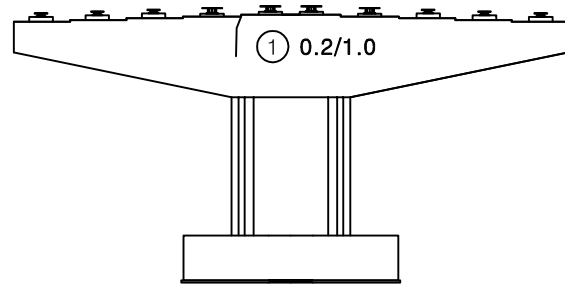
| 번호 | 구분 | 부재 | 손상내용 | 손상현황 | | | | | | 비고 |
|---|---|---|---|---|---|---|---|---|---|---|
| 1 | 19하 | 교각 | 균열(0.3mm미만) | 0.2 | 1.0 | | 1.00 | m | 1 | |
| 2 | 19하 | 교량받침 | plate 부식 | | | | 2.00 | EA | 2 | |
| 3 | 19하 | 교량받침 | 받침콘크리트 균열 | 0.1 | 0.2 | | 0.60 | m | 3 | |

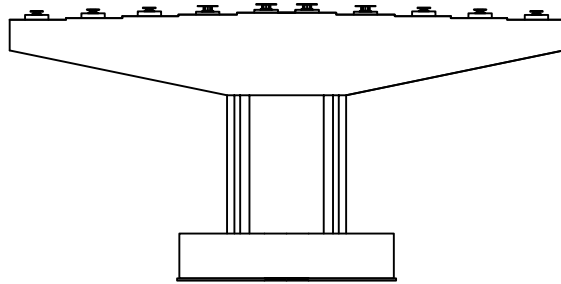
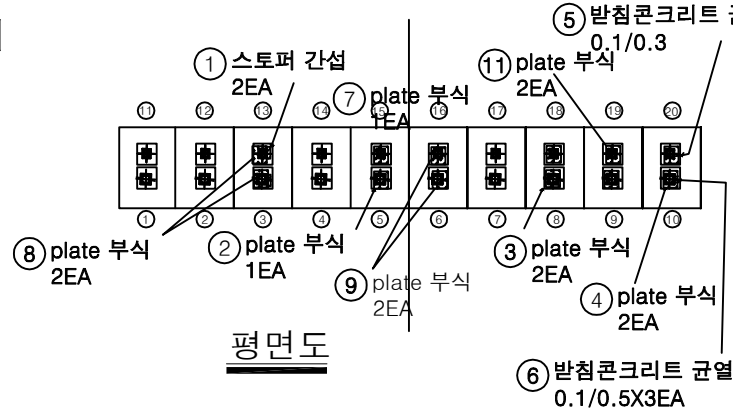
| 번호 | 구분 | 부재 | 손상내용 | 손상현황 | | | | | | 비 고 |
|---|---|---|---|---|---|---|---|---|---|---|
| 2 | 19하 | 교량발침 | plate 부식 | | | | 1.00 | EA | 1 | |
| 5 | 19하 | 교량발침 | 발침콘크리트 균열 | 0.1 | 0.3 | | 0.30 | m | 1 | |
| 10 | 23하 | 교각 | 망상균열 | 0.2 | 1.0 | 3.0 | 3.00 | m | 1 | |
| 11 | 25상 | 교량발침 | plate 부식 | | | | 2.00 | EA | 2 | |
