상주영천고속도로 2024~2025년 시설물 안전점검 용역  
(2025년 상반기 정기안전점검)

# 외 관 조 사 망 도

고현천교

2025.04

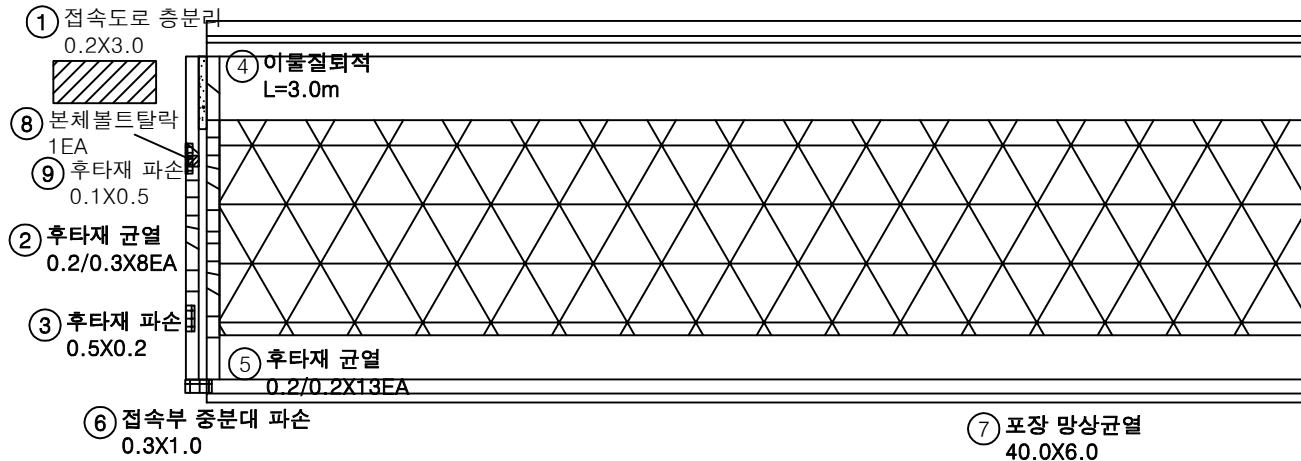
| 번호 | 구분 | 부재 | 손상내용 | 손상현황 | | | | | | 비고 |
|---|---|---|---|---|---|---|---|---|---|---|
| 1 | 19하 | 교면포장 | 접속도로 층분리 | | 0.2 | 3.0 | 0.60 | m <sup>2</sup> | 1 | 21'상 보수 |
| 2 | 19하 | 신축이음 | 후타재 균열 | 0.2 | 0.3 | | 2.40 | m | 8 | |
| 3 | 19하 | 신축이음 | 후타재 파손 | | 0.5 | 0.2 | 0.10 | m <sup>2</sup> | 1 | 21'상 보수 |
| 4 | 19하 | 신축이음 | 이물질퇴적 | | 3.0 | | 3.00 | m | 1 | |
| 5 | 19하 | 신축이음 | 후타재 균열 | 0.2 | 0.2 | | 2.60 | m | 13 | |
| 6 | 19하 | 중분대 | 접속부 중분대 파손 | | 0.3 | 1.0 | 0.30 | m <sup>2</sup> | 1 | |
| 7 | 19하 | 교면포장 | 포장 망상균열 | | 40.0 | 6.0 | 240.00 | m <sup>2</sup> | 1 | |
| 8 | 21하 | 신축이음 | 본체 볼트탈락 | | | | 1.00 | EA | 1 | 23'하 보수 |
| 9 | 21하 | 신축이음 | 후타재 파손 | | 0.1 | 0.5 | 0.05 | m <sup>2</sup> | 1 | 23'하 보수 |

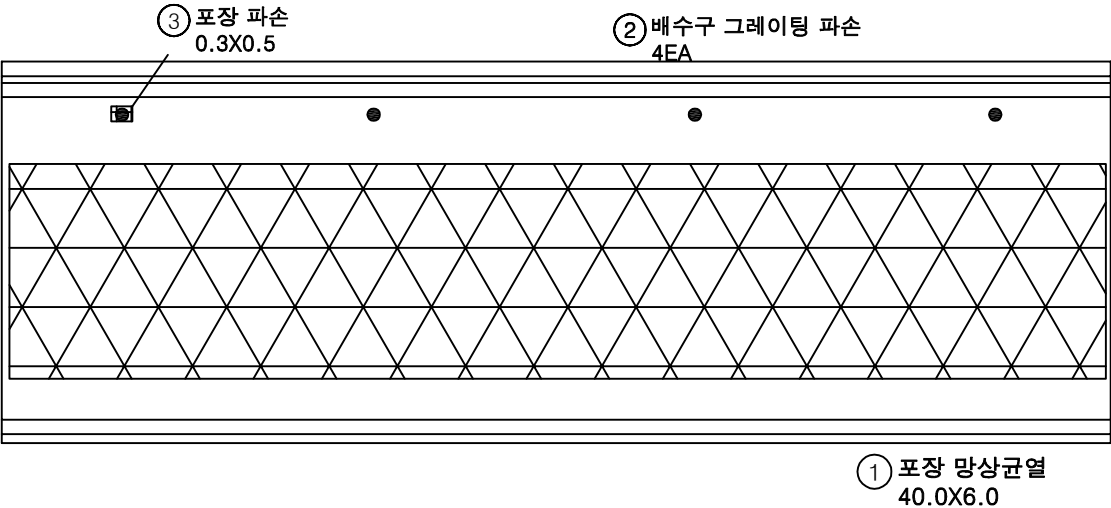
| 번호 | 구분 | 부재 | 손상내용 | 손상현황 | | | | | | 비고 |
|---|---|---|---|---|---|---|---|---|---|---|
| 1 | 19하 | 교면포장 | 포장 망상균열 | | 40.0 | 6.0 | 240.00 | ㎡ | 1 | |

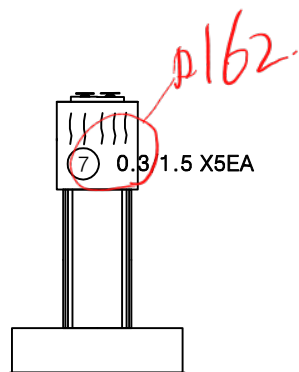
좌측면

D169 P10-4E6 (상주) 고정받개
