상주영천고속도로 2024~2025년 시설물 안전점검 용역  
(2025년 상반기 정기안전점검)

# 외 관 조 사 망 도

고현천교

2025.04

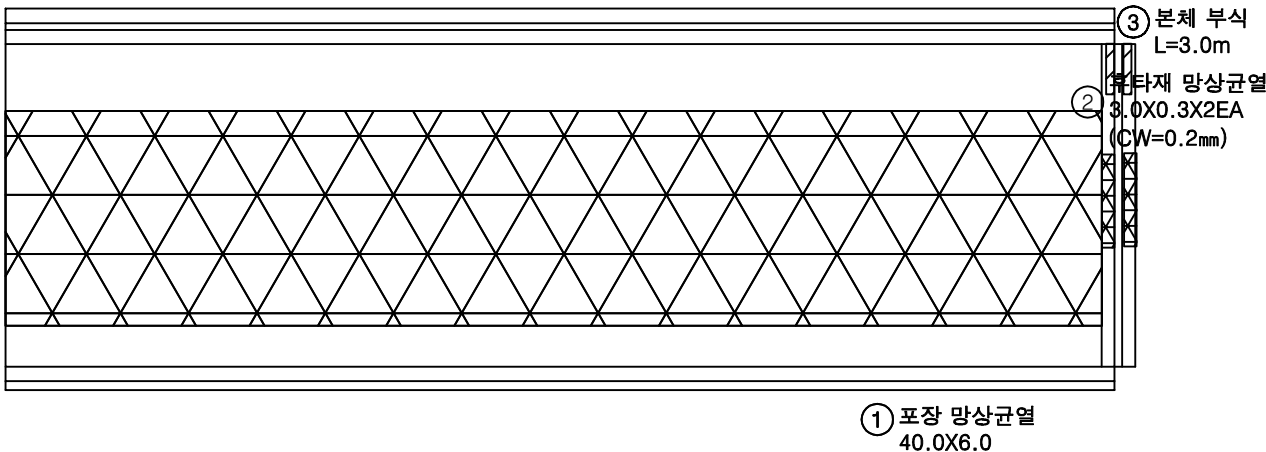
영천 방향

| 번호 | 구분 | 부재 | 손상내용 | 손상현황 | | | | | | 비고 |
|---|---|---|---|---|---|---|---|---|---|---|
| 1 | 19하 | 교면포장 | 포장 망상균열 | | 40.0 | 6.0 | 240.00 | m <sup>2</sup> | 1 | |
| 2 | 19하 | 신속이음 | 후타재 망상균열 | 0.2 | 3.0 | 0.3 | 1.80 | m <sup>2</sup> | 2 | |
| 3 | 23하 | 신속이음 | 본체 부식 | | 3.0 | | 3.00 | m | 1 | |

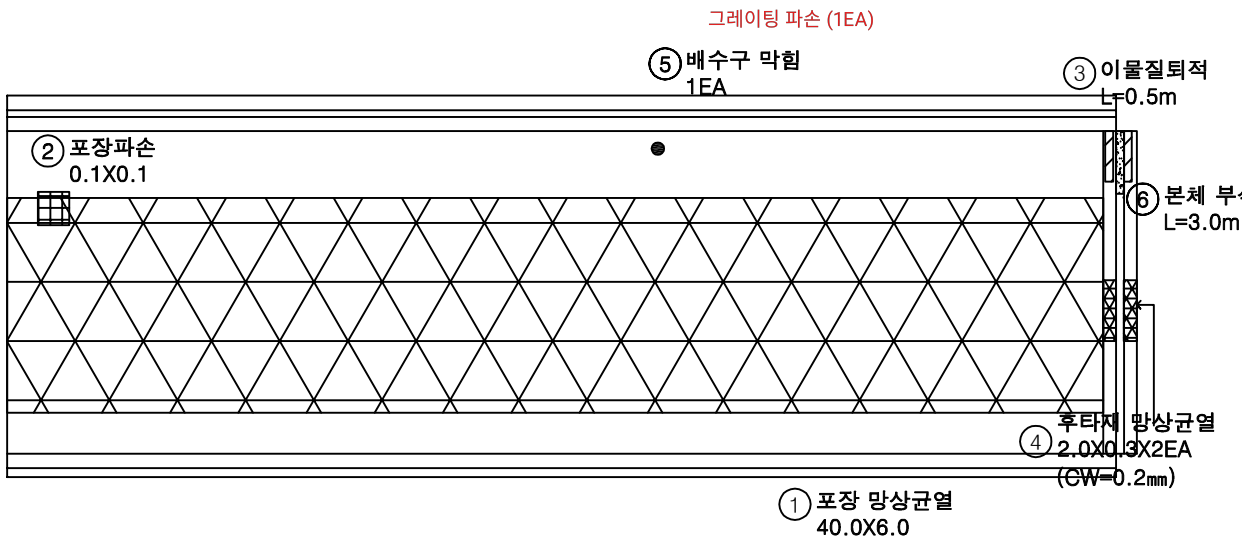
영천 방향

① 포장 망상균열  
40.0X8.0

| 번호 | 구분 | 부재 | 손상내용 | 손상현황 | | | | | | 비 고 |
|---|---|---|---|---|---|---|---|---|---|---|
| 1 | 19하 | 교면포장 | 포장 망상균열 | | 40.0 | 8.0 | 320.00 | m <sup>2</sup> | 1 | |

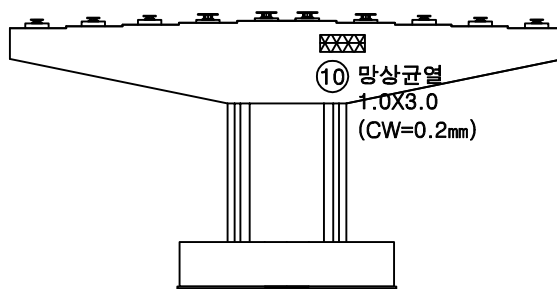
| 번호 | 구분 | 부재 | 손상내용 | 손상현황 | | | | | | 비 고 |
|---|---|---|---|---|---|---|---|---|---|---|
| 2 | 19하 | 교량발침 | plate 부식 | | | | 1.00 | EA | 1 | |
| 3 | 19하 | 교량발침 | plate 부식 | | | | 2.00 | EA | 2 | |
| 4 | 19하 | 교량발침 | plate 부식 | | | | 2.00 | EA | 2 | |
| 5 | 19하 | 교량발침 | 발침콘크리트 균열 | 0.1 | 0.3 | | 0.30 | m | 1 | |
| 6 | 19하 | 교량발침 | 발침콘크리트 균열 | 0.1 | 0.5 | | 1.50 | m | 3 | |
| 10 | 23하 | 교각 | 망상균열 | 0.2 | 1.0 | 3.0 | 3.00 | m | 1 | |
| 11 | 25상 | 교량발침 | plate 부식 | | | | 2.00 | EA | 2 | |
