상주영천고속도로 2024~2025년 시설물 안전점검 용역  
(2025년 상반기 정기안전점검)

# 외 관 조 사 망 도

고현천교

2025.04

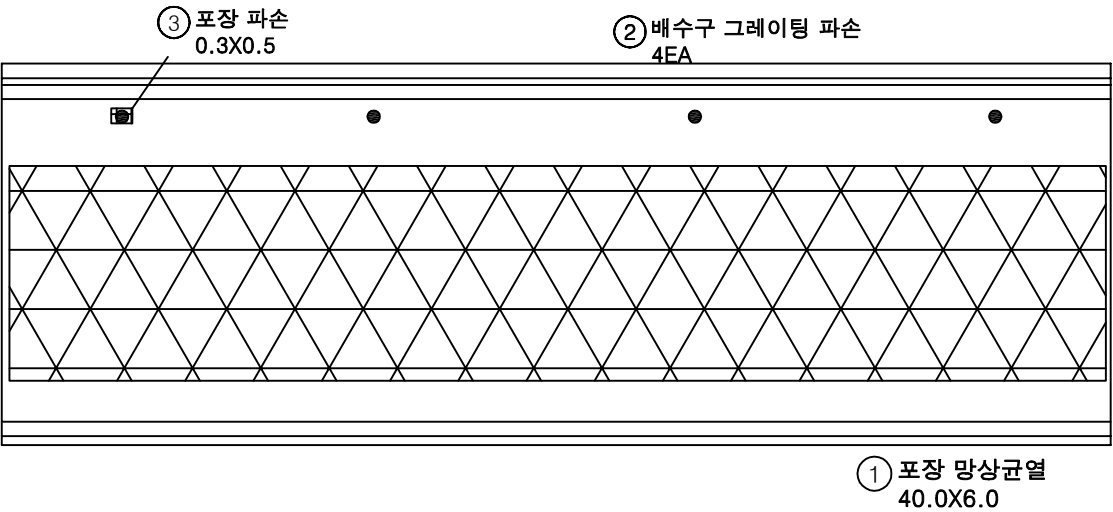
| 번호 | 구분 | 부재 | 손상내용 | 손상현황 | | | | | | 비고 |
|---|---|---|---|---|---|---|---|---|---|---|
| 1 | 19하 | 교면포장 | 포장 망상균열 | | 40.0 | 6.0 | 240.00 | m <sup>2</sup> | 1 | |

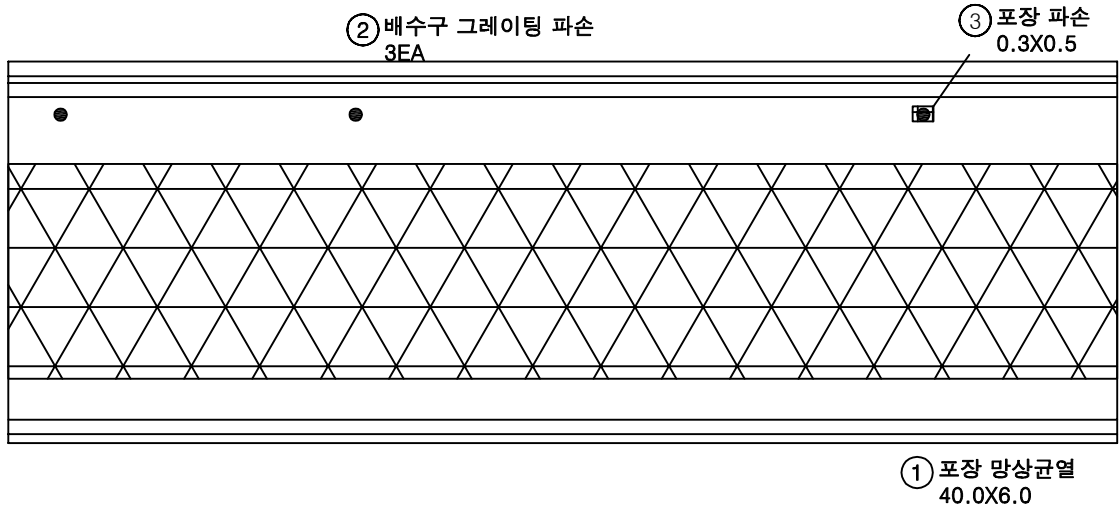
| 번호 | 구분 | 부재 | 손상내용 | 손상현황 | | | | | | 비고 |
|---|---|---|---|---|---|---|---|---|---|---|
| 1 | 19하 | 교면포장 | 포장 망상균열 | | 40.0 | 6.0 | 240.00 | m <sup>2</sup> | 1 | |

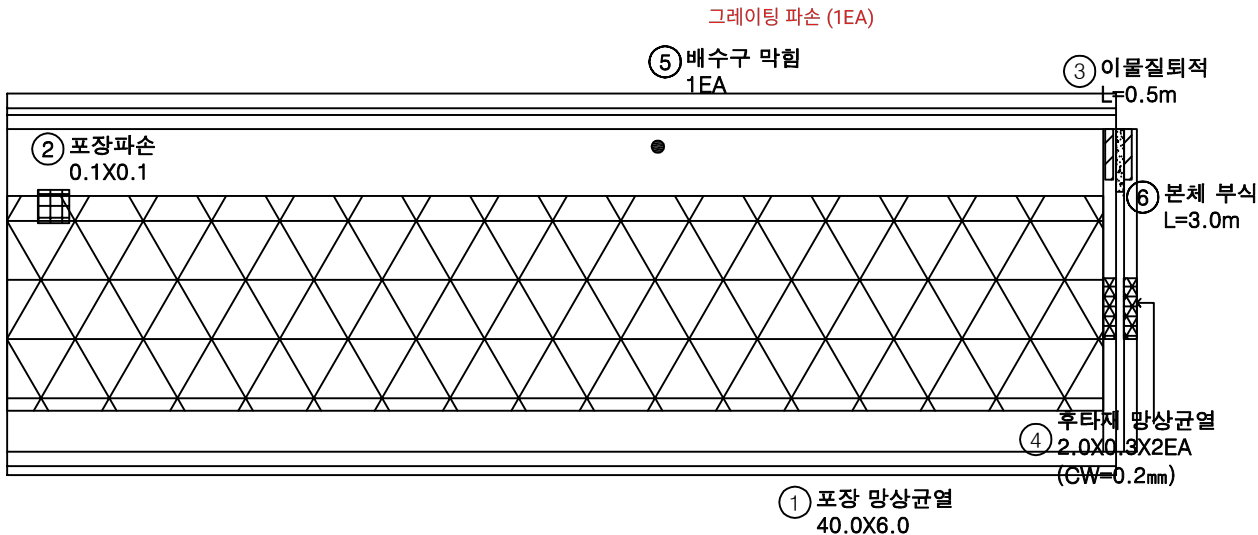
① 포장 망상균열  
40.0X8.0

| 번호 | 구분 | 부재 | 손상내용 | 손상현황 | | | | | | 비고 |
|---|---|---|---|---|---|---|---|---|---|---|
| 1 | 19하 | 교면포장 | 포장 망상균열 | | 40.0 | 8.0 | 320.00 | m <sup>2</sup> | 1 | |

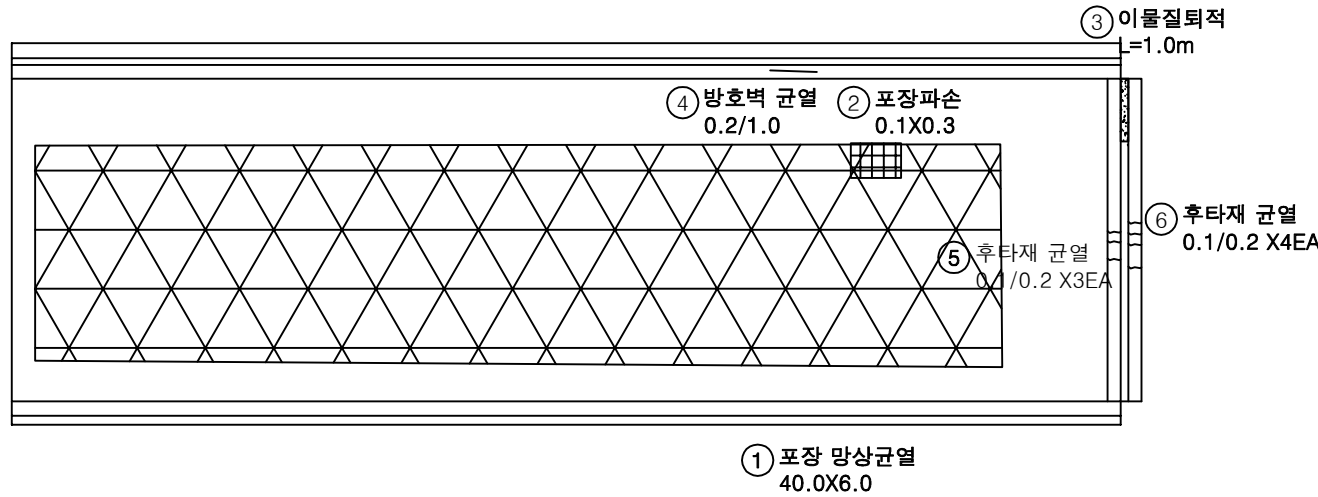
① 포장 망상균열  
40.0X6.0

| 번호 | 구분 | 부재 | 손상내용 | 손상현황 | | | | | | 비고 |
|---|---|---|---|---|---|---|---|---|---|---|
| 1 | 19하 | 교면포장 | 포장 망상균열 | | 40.0 | 6.0 | 240.00 | m <sup>2</sup> | 1 | |

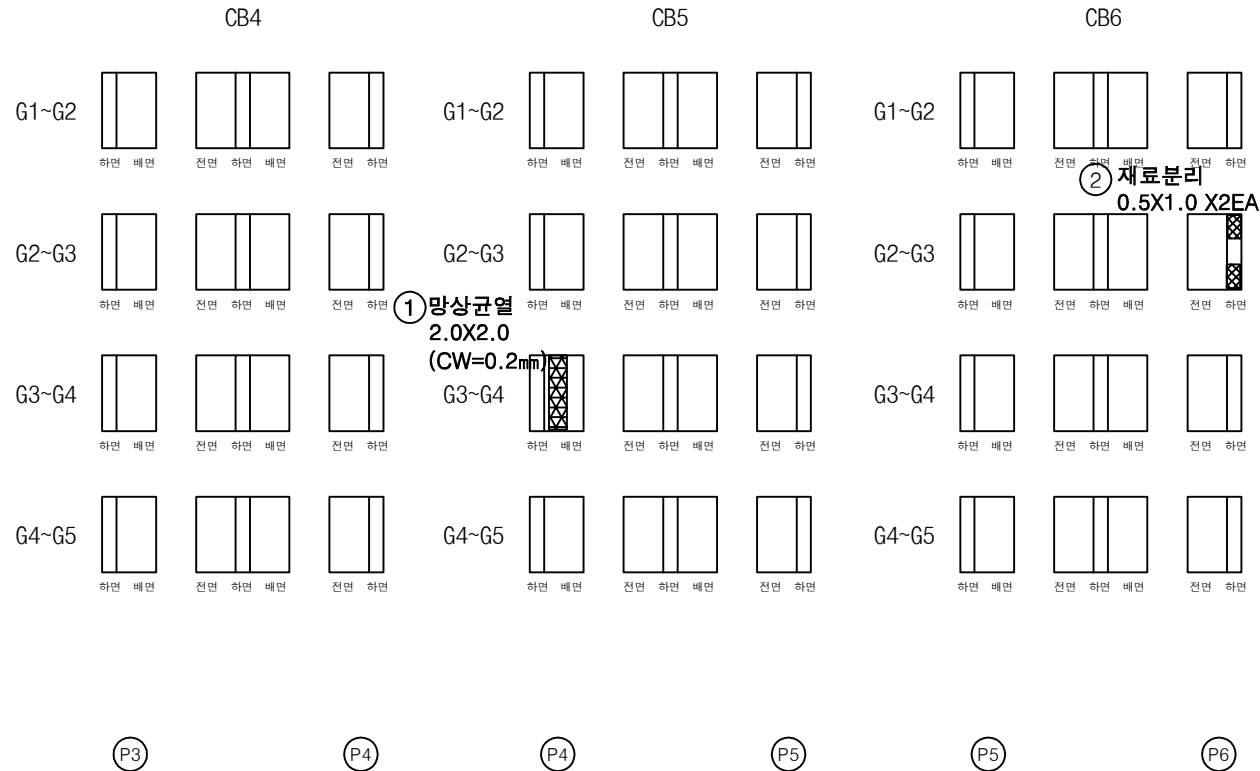
| 번호 | 구분 | 부재 | 손상내용 | 손상현황 | | | | | | 비고 |
|---|---|---|---|---|---|---|---|---|---|---|
| 1 | 19하 | 가로보 | 망상균열 | 0.2 | 2.0 | 2.0 | 4.00 | m <sup>2</sup> | 1 | |

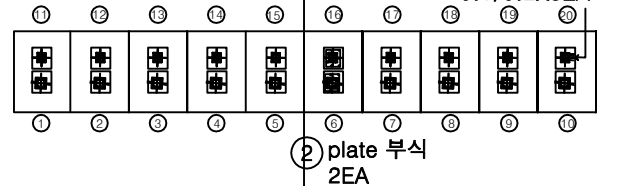
| 번호 | 구분 | 부재 | 손상내용 | 손상현황 | | | | | | 비고 |
|---|---|---|---|---|---|---|---|---|---|---|
| 1 | 19하 | 교각 | 균열(0.3mm미만) | 0.2 | 1.0 | | 1.00 | m | 1 | |
| 2 | 19하 | 교량받침 | plate 부식 | | | | 2.00 | EA | 2 | |
| 3 | 19하 | 교량받침 | 받침콘크리트 균열 | 0.1 | 0.2 | | 0.60 | m | 3 | |
