상주영천고속도로 2024~2025년 시설물 안전점검 용역  
(2025년 상반기 정기안전점검)

# 외 관 조 사 망 도

고현천교

2025.04

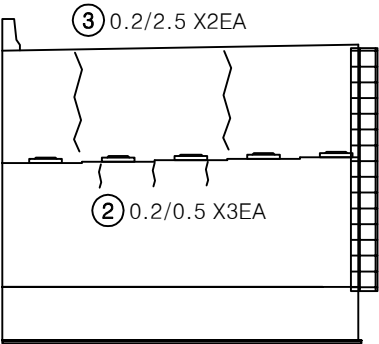
날개벽

| 번호 | 구분 | 부재 | 손상내용 | 손상현황 | | | | | | 비 고 |
|---|---|---|---|---|---|---|---|---|---|---|
| 2 | 23하 | 교대 | 균열(0.3mm미만) | 0.2 | 0.5 | | 1.50 | m | 3 | |
| 3 | 25상 | 교대 | 균열(0.3mm미만) | 0.2 | 2.5 | | 5.00 | m | 2 | |
