상주영천고속도로 2024~2025년 시설물 안전점검 용역  
(2025년 상반기 정기안전점검)

# 외 관 조 사 망 도

도림천교

2025.04

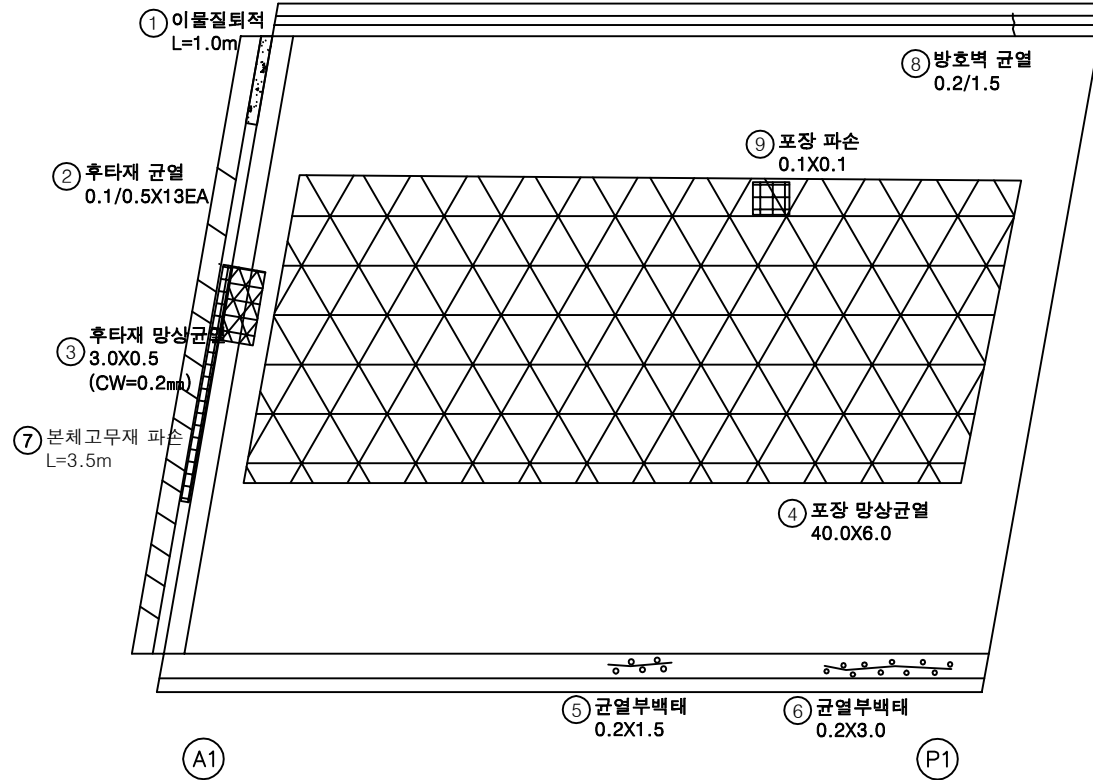
| 번호 | 구분 | 부재 | 손상내용 | 손상현황 | | | | | | 비고 |
|---|---|---|---|---|---|---|---|---|---|---|
| 1 | 19하 | 신속이음 | 이물질퇴적 | | 1.0 | | 1.00 | m | 1 | |
| 2 | 19하 | 신속이음 | 후타재 균열 | 0.1 | 0.5 | | 6.50 | m | 13 | |
| 3 | 19하 | 신속이음 | 후타재 망상균열 | 0.2 | 3.0 | 0.5 | 1.50 | m <sup>2</sup> | 1 | |
| 4 | 19하 | 교면포장 | 포장 망상균열 | | 40.0 | 6.0 | 240.00 | m <sup>2</sup> | 1 | |
| 5 | 19하 | 중분대 | 균열부백태 | | 0.2 | 1.5 | 0.30 | m <sup>2</sup> | 1 | |
| 6 | 19하 | 중분대 | 균열부백태 | | 0.2 | 3.0 | 0.60 | m <sup>2</sup> | 1 | |
| 7 | 21하 | 신속이음 | 고무재 파손 | | 3.5 | | 3.50 | m | 1 | 손상증가 |
| 8 | 21하 | 방호벽 | 방호벽 균열 | 0.2 | 1.5 | | 1.50 | m | 1 | |
| 9 | 23하 | 교면포장 | 포장 파손 | | 0.1 | 0.1 | 0.01 | m <sup>2</sup> | 1 | |
