상주영천고속도로 2024~2025년 시설물 안전점검 용역  
(2025년 상반기 정기안전점검)

# 외 관 조 사 망 도

도림천교

2025.04

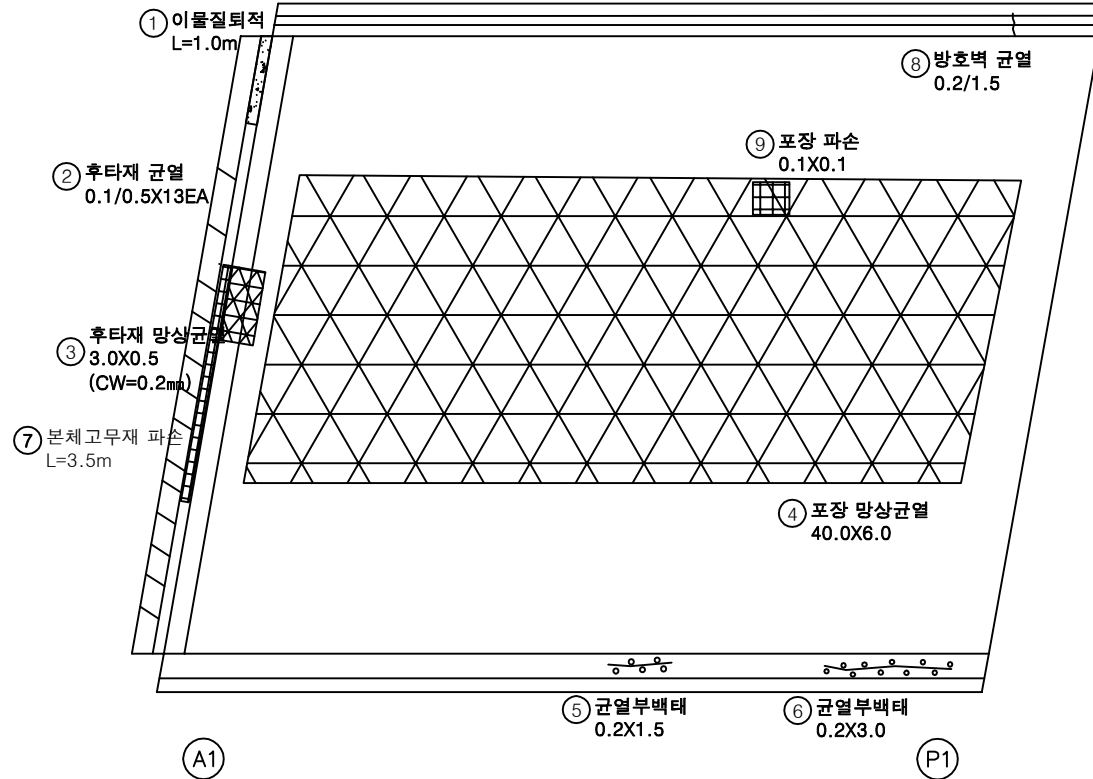
| 번호 | 구분 | 부재 | 손상내용 | 손상현황 | | | | | | 비고 |
|---|---|---|---|---|---|---|---|---|---|---|
| 1 | 19하 | 신속이음 | 이물질퇴적 | | 1.0 | | 1.00 | m | 1 | |
| 2 | 19하 | 신속이음 | 후타재 균열 | 0.1 | 0.5 | | 6.50 | m | 13 | |
| 3 | 19하 | 신속이음 | 후타재 망상균열 | 0.2 | 3.0 | 0.5 | 1.50 | m <sup>2</sup> | 1 | |
| 4 | 19하 | 교면포장 | 포장 망상균열 | | 40.0 | 6.0 | 240.00 | m <sup>2</sup> | 1 | |
| 5 | 19하 | 중분대 | 균열부백태 | | 0.2 | 1.5 | 0.30 | m <sup>2</sup> | 1 | |
| 6 | 19하 | 중분대 | 균열부백태 | | 0.2 | 3.0 | 0.60 | m <sup>2</sup> | 1 | |
| 7 | 21하 | 신속이음 | 고무재 파손 | | 3.5 | | 3.50 | m | 1 | 손상증가 |
| 8 | 21하 | 방호벽 | 방호벽 균열 | 0.2 | 1.5 | | 1.50 | m | 1 | |
| 9 | 23하 | 교면포장 | 포장 파손 | | 0.1 | 0.1 | 0.01 | m <sup>2</sup> | 1 | |

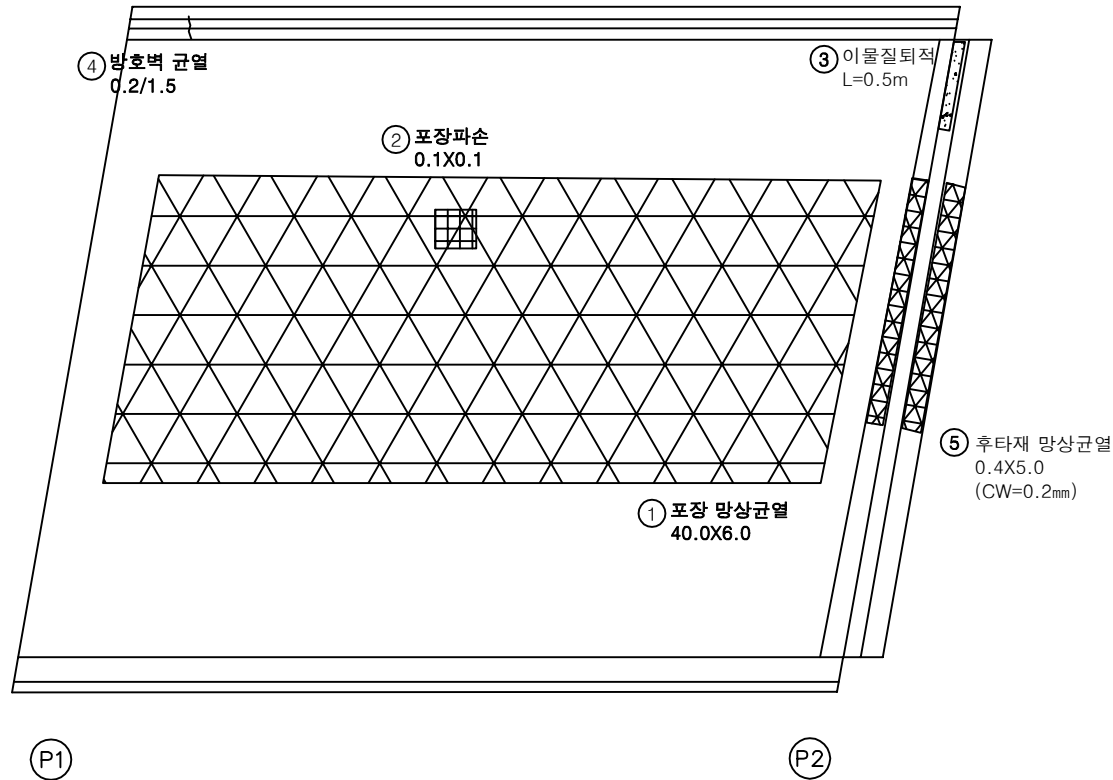
| 번호 | 구분 | 부재 | 손상내용 | 손상현황 | | | | | | 비 고 |
|---|---|---|---|---|---|---|---|---|---|---|
| 1 | 19하 | 교면포장 | 포장 망상균열 | | 40.0 | 6.0 | 240.00 | m <sup>2</sup> | 1 | |
| 4 | 21하 | 방호벽 | 방호벽 균열 | 0.2 | 1.5 | | 1.50 | m | 1 | |
| 5 | 21하 | 신축이음 | 후타재 망상균열 | 0.2 | 0.4 | 5.0 | 2.00 | m <sup>2</sup> | 1 | |

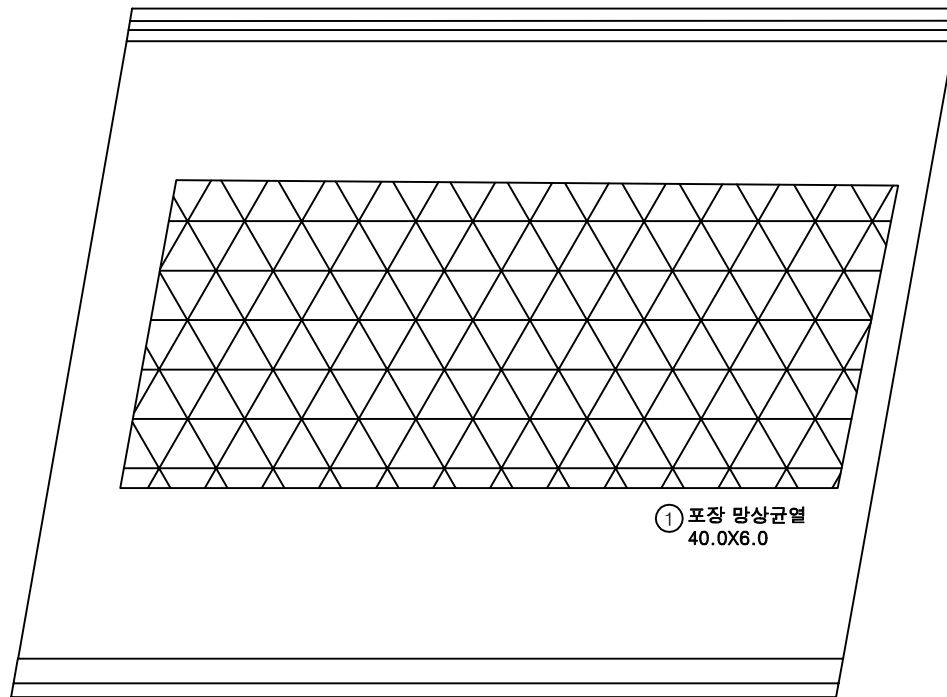
| 번호 | 구분 | 부재 | 손상내용 | 손상현황 | | | | | | 비고 |
|---|---|---|---|---|---|---|---|---|---|---|
| 1 | 19하 | 교면포장 | 포장 망상균열 | | 40.0 | 6.0 | 240.00 | m <sup>2</sup> | 1 | |

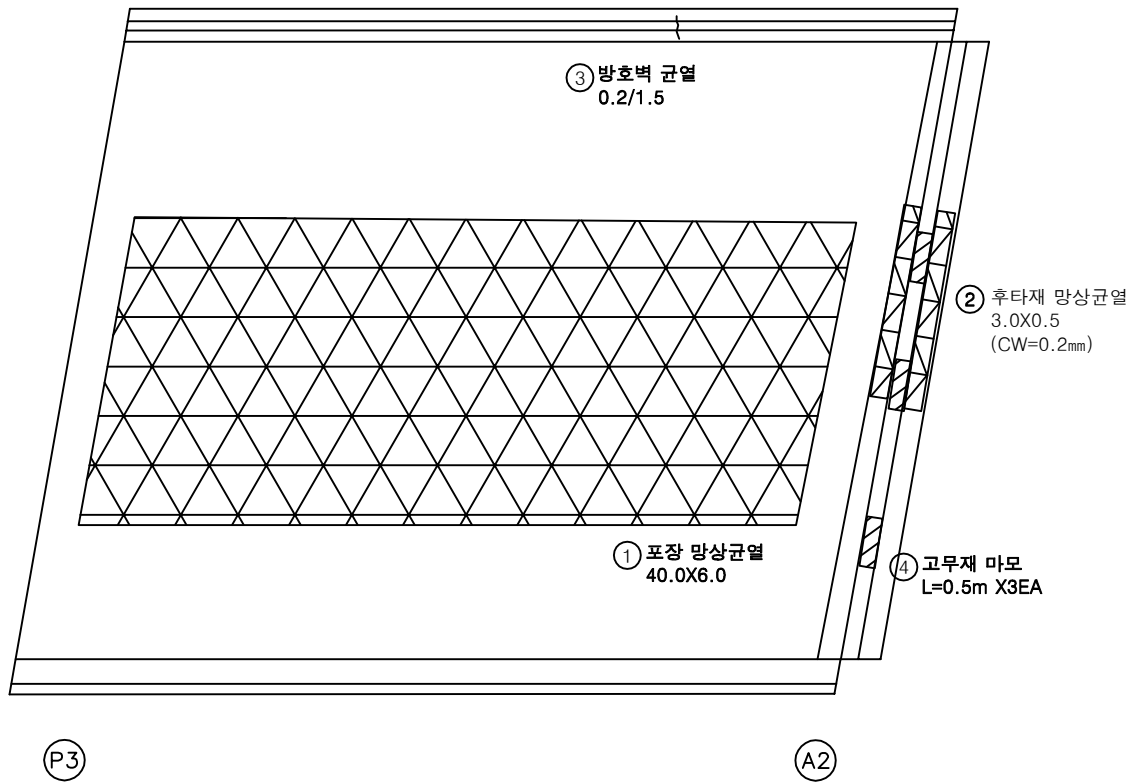
| 번호 | 구분 | 부재 | 손상내용 | 손상현황 | | | | | | 비고 |
|---|---|---|---|---|---|---|---|---|---|---|
| 1 | 19하 | 교면포장 | 포장 망상균열 | | 40.0 | 6.0 | 240.00 | m <sup>2</sup> | 1 | |
| 2 | 19하 | 신속이음 | 후타재 망상균열 | 0.2 | 3.0 | 0.5 | 1.50 | m <sup>2</sup> | 1 | |
| 3 | 21하 | 방호벽 | 방호벽 균열 | 0.2 | 1.5 | | 1.50 | m | 1 | |

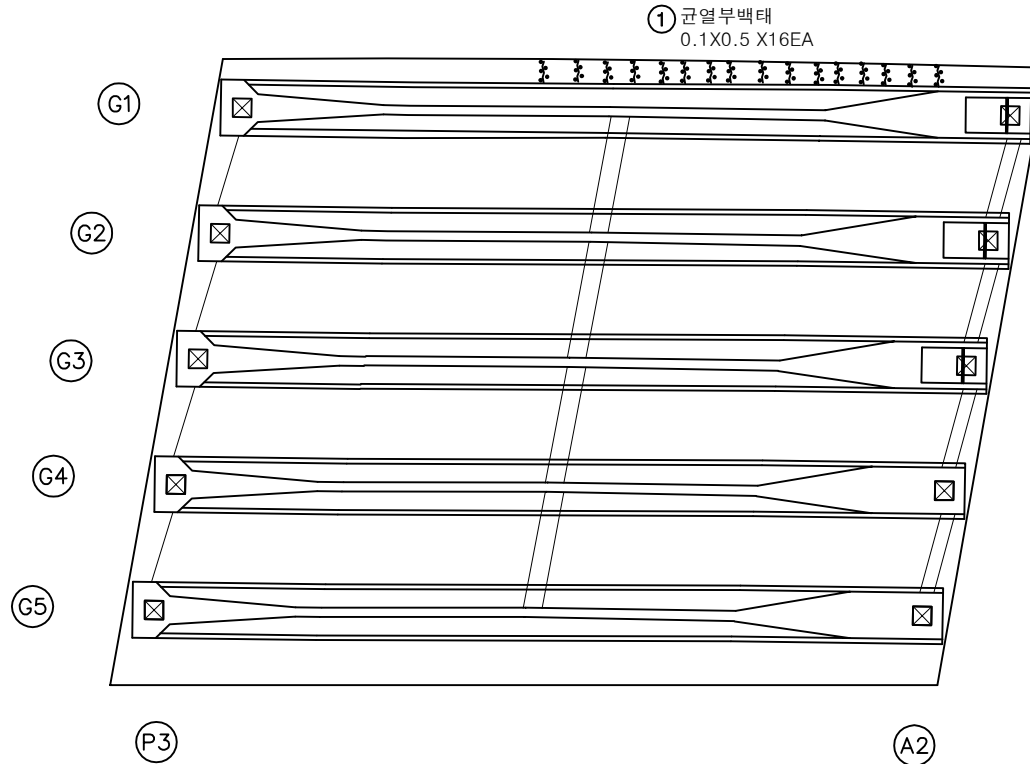
| 번호 | 구분 | 부재 | 손상내용 | 손상현황 | | | | | | 비고 |
|---|---|---|---|---|---|---|---|---|---|---|
| 1 | 23하 | 바닥판 | 균열부백태 | | 0.1 | 0.5 | 0.80 | m <sup>2</sup> | 16 | |

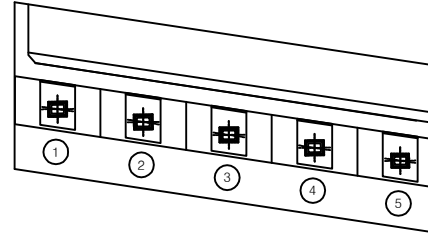
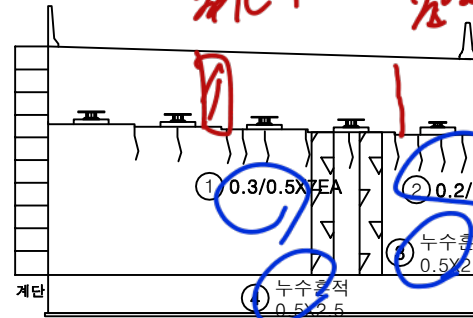
| 번호 | 구분 | 부재 | 손상내용 | 손상현황 | | | | | | 비고 |
|---|---|---|---|---|---|---|---|---|---|---|
| 1 | 19하 | 교대 | 균열(0.3mm이상) | 0.3 | 0.5 | | 3.50 | m | 7 | 25'상 보수 |
| 2 | 19하 | 교대 | 균열(0.3mm미만) | 0.2 | 0.5 | | 2.00 | m | 4 | 25'상 보수 |
| 3 | 21하 | 교대 | 누수흔적 | | 0.5 | 2.5 | 1.25 | m <sup>2</sup> | 1 | 25'상 보수 |
| 4 | 23하 | 교대 | 누수흔적 | | 0.5 | 2.5 | 1.25 | m <sup>2</sup> | 1 | 25'상 보수 |

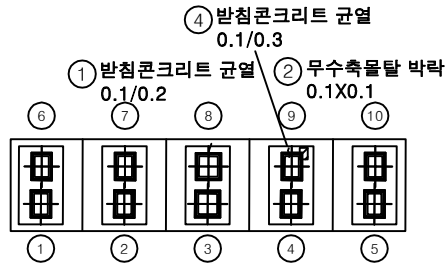
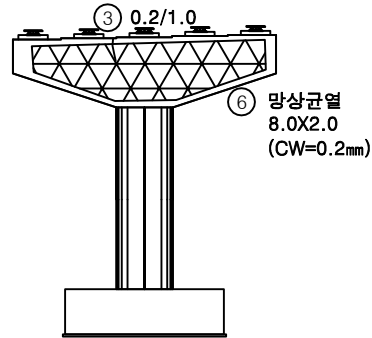
| 번호 | 구분 | 부재 | 손상내용 | 손상현황 | | | | | | 비 고 |
|---|---|---|---|---|---|---|---|---|---|---|
| 1 | 19하 | 교량받침 | 받침콘크리트 균열 | 0.1 | 0.2 | | 0.20 | m | 1 | |
| 3 | 19하 | 교각 | 균열(0.3mm미만) | 0.2 | 1.0 | | 1.00 | m | 1 | 25'상 보수 |
| 4 | 21하 | 교량받침 | 받침콘크리트 균열 | 0.1 | 0.3 | | 0.30 | m | 1 | |
| 5 | 23하 | 교각 | 균열부백태 | | 0.2 | 0.5 | 0.10 | m <sup>2</sup> | 1 | 25'상 보수 |
| 6 | 23하 | 교각 | 망상균열 | 0.2 | 8.0 | 2.0 | 16.00 | m <sup>2</sup> | 1 | 25'상 보수 |

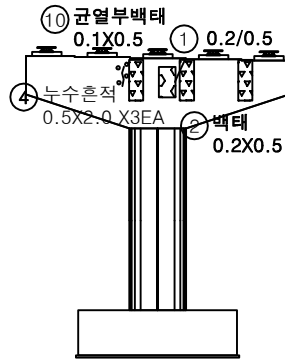
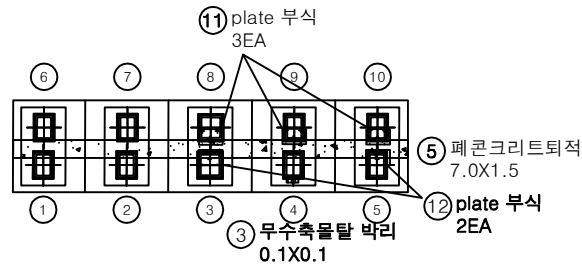
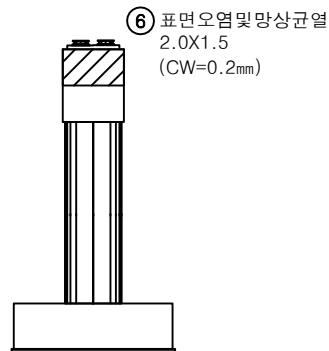
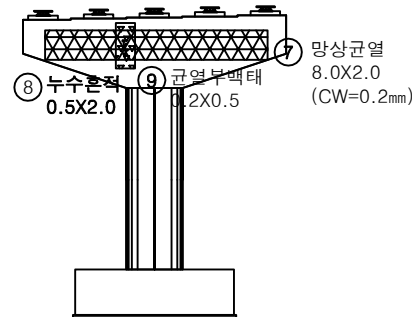
| 번호 | 구분 | 부재 | 손상내용 | 손상현황 | | | | | | 비고 |
|---|---|---|---|---|---|---|---|---|---|---|
| 1 | 19하 | 교각 | 균열(0.3mm미만) | 0.2 | 0.5 | | 0.50 | m | 1 | 25'상 보수 |
| 4 | 21하 | 교각 | 누수흔적 | | 0.5 | 2.0 | 3.00 | m <sup>2</sup> | 3 | 25'상 보수 |
| 6 | 21하 | 교각 | 표면오염 및 망상균열 | 0.2 | 2.0 | 1.5 | 3.00 | m <sup>2</sup> | 1 | 25'상 보수 |
| 7 | 21하 | 교각 | 망상균열 | 0.2 | 8.0 | 2.0 | 16.00 | m <sup>2</sup> | 1 | 25'상 보수 |

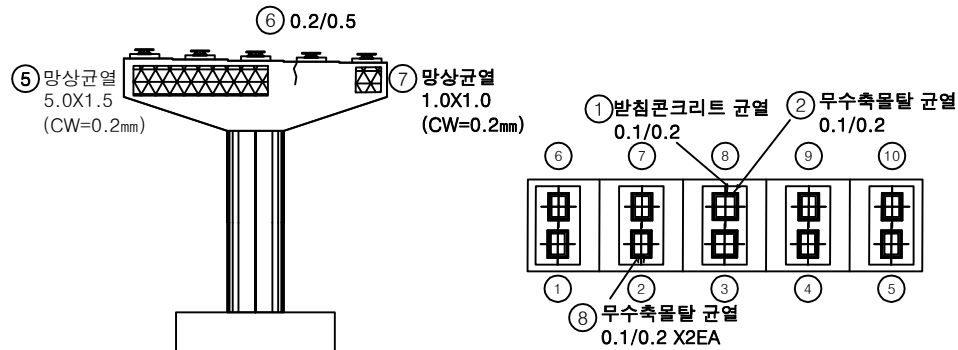
| 번호 | 구분 | 부재 | 손상내용 | 손상현황 | | | | | | 비고 |
|---|---|---|---|---|---|---|---|---|---|---|
| 1 | 19하 | 교량받침 | 받침콘크리트 균열 | 0.1 | 0.2 | | 0.20 | m | 1 | |
| 2 | 19하 | 교량받침 | 무수축물탈 균열 | 0.1 | 0.2 | | 0.20 | m | 1 | |
| 3 | 19하 | 교각 | 균열(0.3mm미만) | 0.1 | 1.5 | | 1.50 | m | 1 | 25'상 보수 |
| 4 | 19하 | 교각 | 균열(0.3mm미만) | 0.2 | 0.5 | | 4.50 | m | 9 | 25'상 보수 |
| 5 | 21하 | 교각 | 망상균열 | 0.2 | 5.0 | 1.5 | 7.50 | m | 1 | 25'상 보수 |
| 6 | 21하 | 교각 | 균열(0.3mm미만) | 0.2 | 0.5 | | 0.50 | m | 1 | 25'상 보수 |
| 7 | 21하 | 교각 | 망상균열 | 0.2 | 1.0 | 1.0 | 1.00 | m | 1 | 25'상 보수 |
| 8 | 23하 | 교량받침 | 무수축물탈 균열 | 0.1 | 0.2 | | 0.40 | m | 2 | |
