상주영천고속도로 2024~2025년 시설물 안전점검 용역  
(2025년 상반기 정기안전점검)

# 외 관 조 사 망 도

군위터널(상주방향)

포 장 부 & 공 동 구

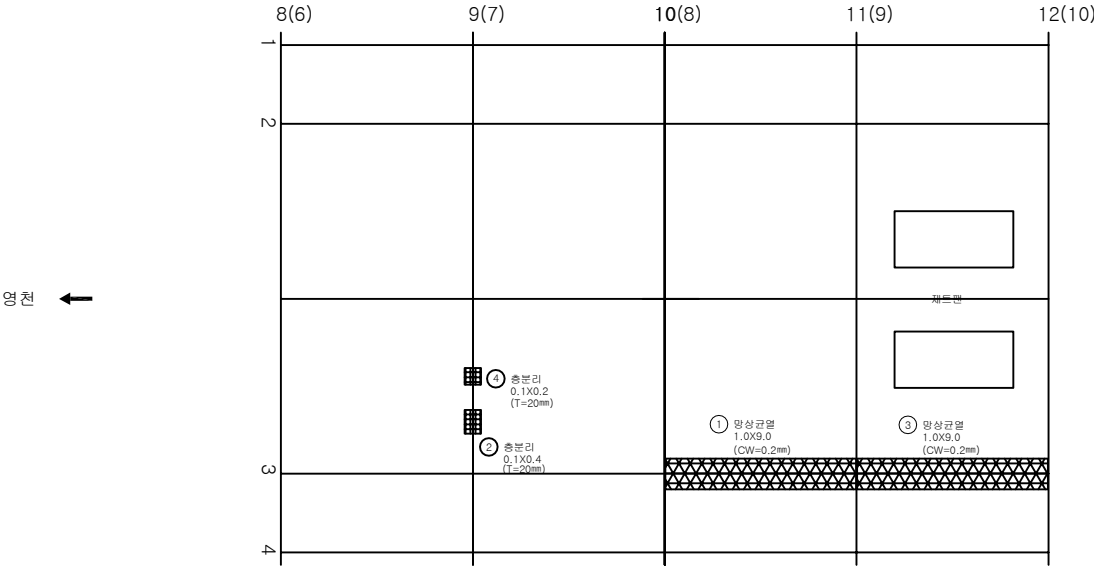
| 번<br>호 | 발생<br>년도 | 부재 | 손상내용 | 손상현황 | | | | | | | 비 고 |
|---|---|---|---|---|---|---|---|---|---|---|---|
| 1 | 20상 | 측벽부 | 망상균열 | 0.2 | 9.0 | 1.0 | 9.00 | m <sup>2</sup> | 1 | 9.00 | |
| 3 | 21하 | 측벽부 | 망상균열 | 0.2 | 9.0 | 1.0 | 9.00 | m <sup>2</sup> | 1 | 9.00 | |
