상주영천고속도로 2024~2025년 시설물 안전점검 용역  
(2025년 상반기 정기안전점검)

# 외 관 조 사 망 도

군위터널(상주방향)

2025.04

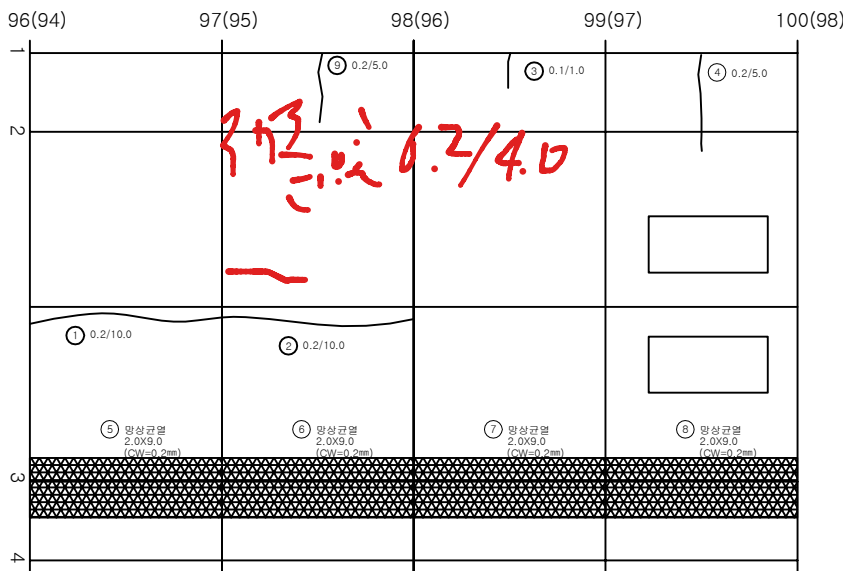
| 부식 | 좌굴, 변형 | 기타 | 도 면 번 호<br>053 |

| 번 호 | 발 생 연 도 | 부 재 | 손 상 내 용 | 손 상 현 황 | | | | | | | 비 고 |
|---|---|---|---|---|---|---|---|---|---|---|---|
| 1 | 19하 | 측벽부 | 균열(Cw=0.3mm미만) | 0.2 | 2.0 | | 2.00 | m | 1 | 2.00 | |
| 2 | 19하 | 측벽부 | 균열(Cw=0.3mm미만) | 0.2 | 4.0 | | 4.00 | m | 1 | 4.00 | |
| 3 | 19하 | 천단부 | 망상균열 | 0.2 | 2.0 | 8.0 | 16.00 | m <sup>2</sup> | 1 | 16.00 | |
| 4 | 20상 | 천단부 | 망상균열 | 0.2 | 2.0 | 8.0 | 16.00 | m <sup>2</sup> | 1 | 16.00 | |
| 5 | 21하 | 천단부 | 재균열(Cw=0.3mm이상) | 0.5 | 6.0 | | 6.00 | m | 1 | 6.00 | |
| 6 | 21하 | 천단부 | 균열(Cw=0.3mm이상) | 0.5 | 4.0 | | 4.00 | m | 1 | 4.00 | |

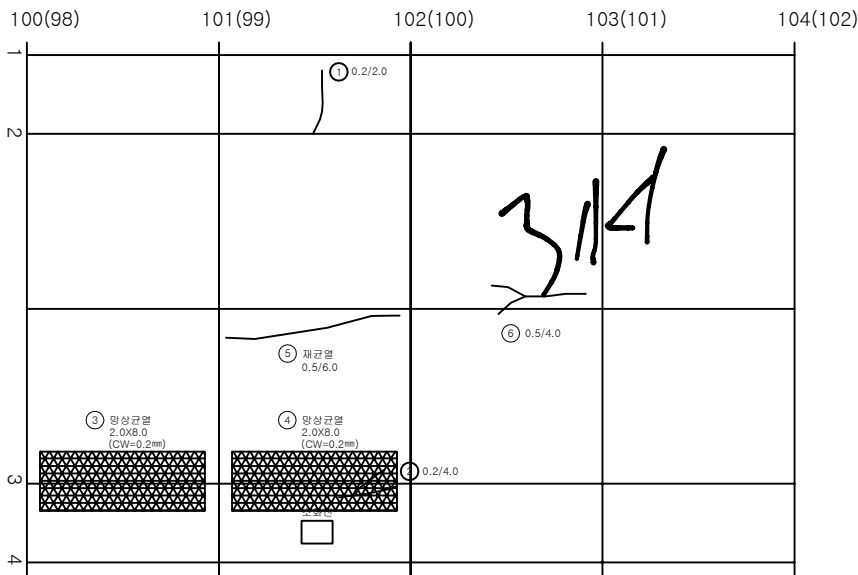
| 부식 | 좌굴, 변형 | 기타 | 도 면 번 호<br>054 |

| 번호 | 발생년도 | 부재 | 손상내용 | 손상현황 | | | | | | | 비고 |
|---|---|---|---|---|---|---|---|---|---|---|---|
| 1 | 19하 | 천단부 | 균열(Cw=0.3mm미만) | 0.2 | 3.0 | | 3.00 | m | 1 | 3.00 | |
| 2 | 19하 | 천단부 | 균열(Cw=0.3mm미만) | 0.2 | 4.0 | | 4.00 | m | 1 | 4.00 | |
| 4 | 20상 | 천단부 | 망상균열 | 0.2 | 2.0 | 8.0 | 16.00 | m <sup>2</sup> | 1 | 16.00 | |
| 5 | 20상 | 천단부 | 균열(Cw=0.3mm미만) | 0.2 | 4.0 | | 4.00 | m | 1 | 4.00 | |
| 6 | 21하 | 천단부 | 망상균열 | 0.2 | 2.0 | 8.0 | 16.00 | m <sup>2</sup> | 1 | 16.00 | |

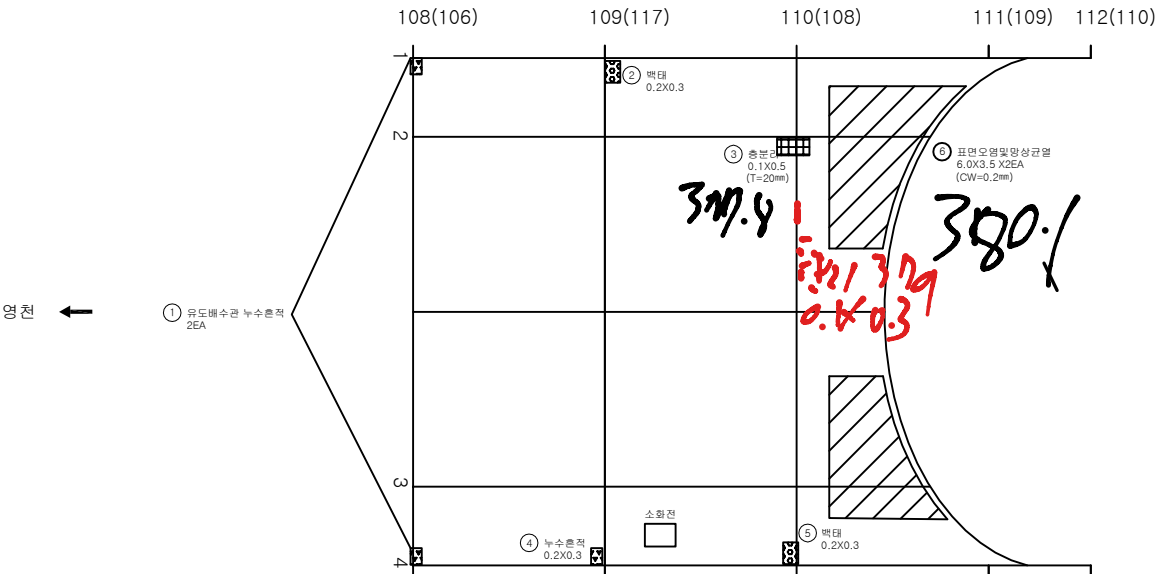
| | 부식 | 좌굴, 변형 | 기타 | 도 면 번 호<br>056 |

| 번호 | 발생<br>년도 | 부재 | 손상내용 | 손상현황 | | | | | | 비 고 | |
|---|---|---|---|---|---|---|---|---|---|---|---|
| 1 | 20상 | 측벽부 | 유도배수관 누수흔적 | | | | 1.00 | EA | 2 | 2.00 | |
| 4 | 20상 | 측벽부 | 누수흔적 | | 0.2 | 0.3 | 0.06 | m² | 1 | 0.06 | |
| 6 | 21하 | 측벽부,천단부 | 표면오염및망상균열 | 0.2 | 6.0 | 3.5 | 21.00 | m² | 2 | 42.00 | |
