상주영천고속도로 2024~2025년 시설물 안전점검 용역  
(2025년 상반기 정기안전점검)

# 외 관 조 사 망 도

군위터널(상주방향)

2025.04

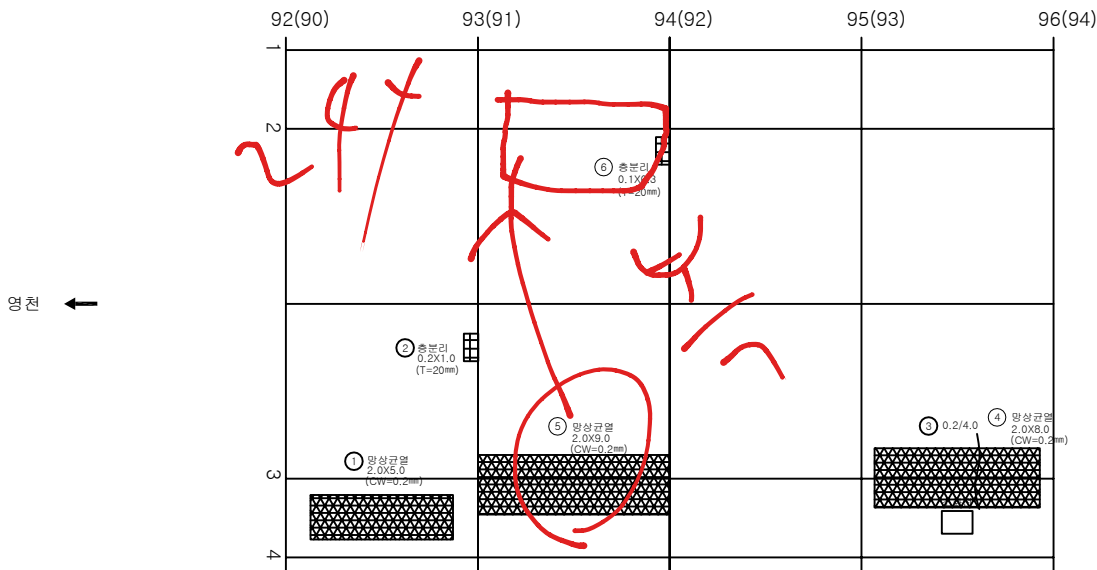
| 번호 | 발생<br>년도 | 부재 | 손상내용 | 손상현황 | | | | | | 비 고 | |
|---|---|---|---|---|---|---|---|---|---|---|---|
| 1 | 19하 | 측벽부 | 망상균열 | 0.2 | 2.0 | 5.0 | 10.00 | m <sup>2</sup> | 1 | 10.00 | |
| 2 | 19하 | 천단부 | 충분리 | | 0.2 | 1.0 | 0.20 | m <sup>2</sup> | 1 | 0.20 | 손상중가 |
| 3 | 19하 | 천단부 | 균열(Cw=0.3mm미만) | 0.2 | 4.0 | | 4.00 | m | 1 | 4.00 | |
| 4 | 20상 | 천단부 | 망상균열 | 0.2 | 2.0 | 8.0 | 16.00 | m <sup>2</sup> | 1 | 16.00 | |
| 5 | 21하 | 측벽부 | 망상균열 | 0.2 | 2.0 | 9.0 | 18.00 | m <sup>2</sup> | 1 | 18.00 | |

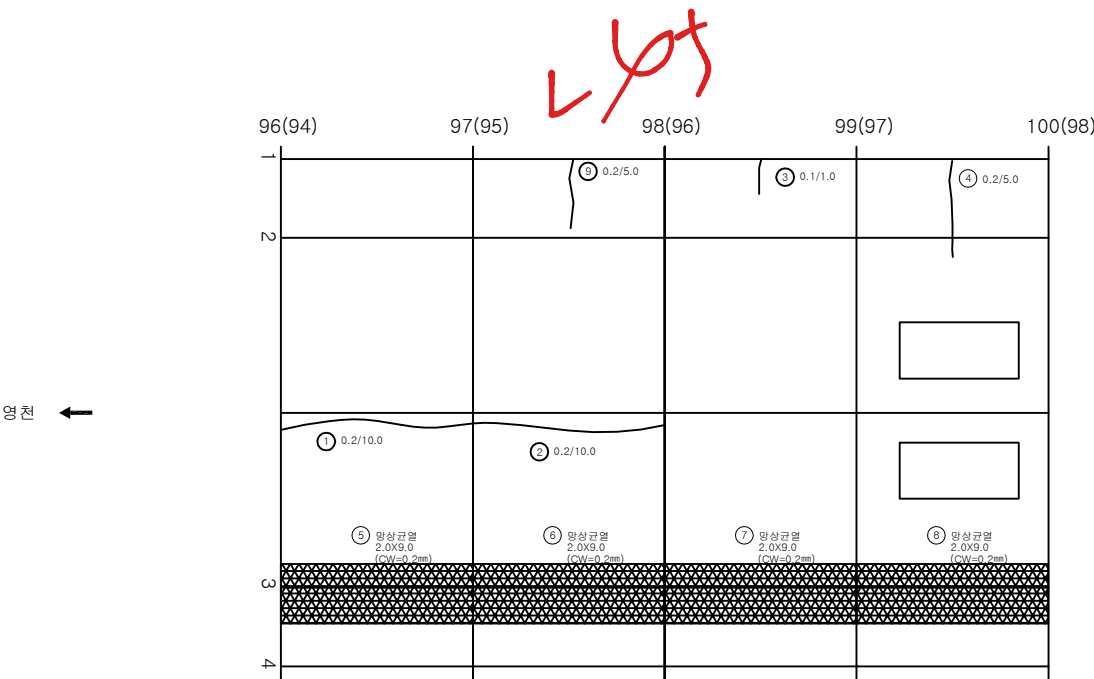
| 번호 | 발생<br>년도 | 부재 | 손상내용 | 손상현황 | | | | | | | 비 고 |
|---|---|---|---|---|---|---|---|---|---|---|---|
| 1 | 19하 | 측벽부 | 균열(Cw=0.3mm미만) | 0.2 | 2.0 | | 2.00 | m | 1 | 2.00 | |
| 2 | 19하 | 측벽부 | 균열(Cw=0.3mm미만) | 0.2 | 4.0 | | 4.00 | m | 1 | 4.00 | |
| 3 | 19하 | 천단부 | 망상균열 | 0.2 | 2.0 | 8.0 | 16.00 | m <sup>2</sup> | 1 | 16.00 | |
| 4 | 20상 | 천단부 | 망상균열 | 0.2 | 2.0 | 8.0 | 16.00 | m <sup>2</sup> | 1 | 16.00 | |
| 5 | 21하 | 천단부 | 재균열(Cw=0.3mm이상) | 0.5 | 6.0 | | 6.00 | m | 1 | 6.00 | |
| 6 | 21하 | 천단부 | 균열(Cw=0.3mm이상) | 0.5 | 4.0 | | 4.00 | m | 1 | 4.00 | |

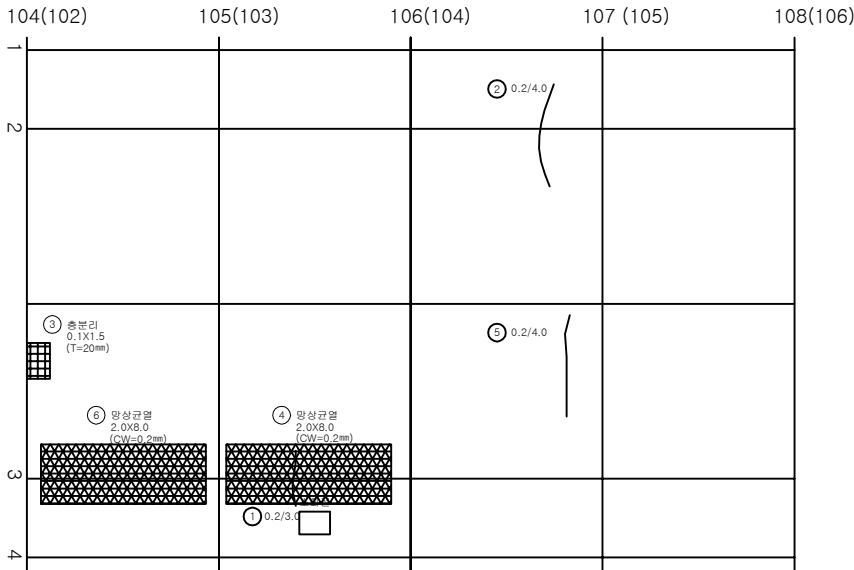
| 번호 | 발생년도 | 부재 | 손상내용 | 손상현황 | | | | | | | 비고 |
|---|---|---|---|---|---|---|---|---|---|---|---|
| 1 | 20상 | 측벽부 | 유도배수관 누수흔적 | | | | 1.00 | EA | 2 | 2.00 | |
| 4 | 20상 | 측벽부 | 누수흔적 | | 0.2 | 0.3 | 0.06 | m <sup>2</sup> | 1 | 0.06 | |
| 6 | 21하 | 측벽부,천단부 | 표면오염및망상균열 | 0.2 | 6.0 | 3.5 | 21.00 | m <sup>2</sup> | 2 | 42.00 | |
