상주영천고속도로 2024~2025년 시설물 안전점검 용역  
(2025년 상반기 정기안전점검)

# 외 관 조 사 망 도

군위터널(상주방향)

(주)명성엔지니어링

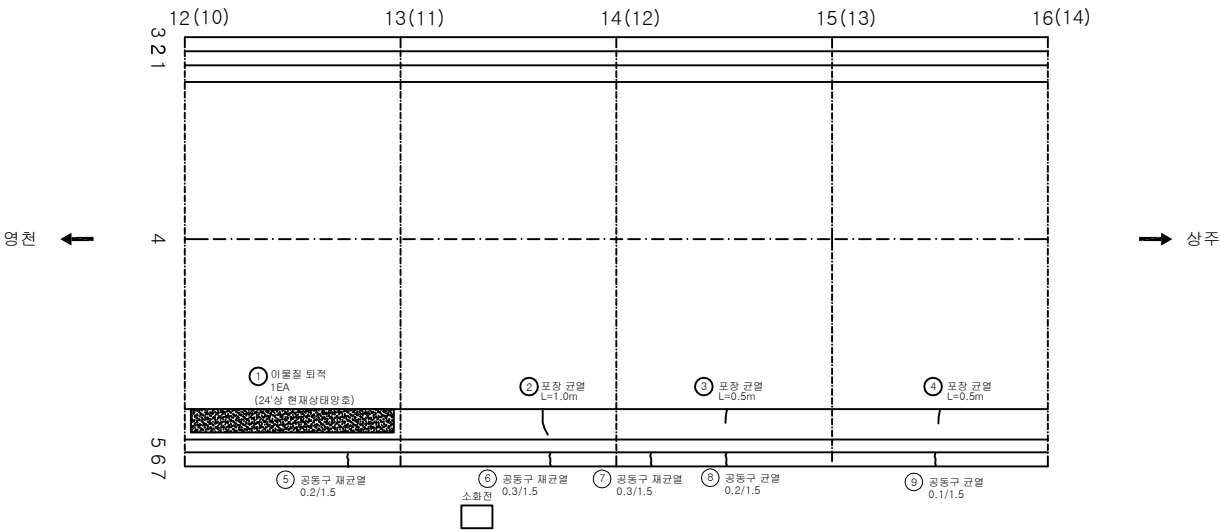
| 번호 | 발생<br>년도 | 부재 | 손상내용 | 손상현황 | | | | | | | 비고 |
|---|---|---|---|---|---|---|---|---|---|---|---|
| 1 | 19하 | 포장 | 포장 망상균열 | | 2.5 | 18.00 | 45.00 | m <sup>2</sup> | 1 | 45.00 | |

| 번 호 | 발 생 연 도 | 부 재 | 손 상 내 용 | 손 상 현 황 | | | | | | | 비 고 |
|---|---|---|---|---|---|---|---|---|---|---|---|
| 2 | 19하 | 포장 | 포장 균열 | | 1.0 | | 1.00 | m | 1 | 1.00 | |
| 3 | 19하 | 포장 | 포장 균열 | | 0.5 | | 0.50 | m | 1 | 0.50 | |
| 4 | 19하 | 포장 | 포장 균열 | | 0.5 | | 0.50 | m | 1 | 0.50 | |
| 5 | 20상 | 공동구 | 공동구 재균열 | 0.2 | 1.5 | | 1.50 | m | 1 | 1.50 | |
| 6 | 20상 | 공동구 | 공동구 재균열 | 0.3 | 1.5 | | 1.50 | m | 1 | 1.50 | |
| 7 | 20상 | 공동구 | 공동구 재균열 | 0.3 | 1.5 | | 1.50 | m | 1 | 1.50 | |
| 8 | 20상 | 공동구 | 공동구 균열 | 0.2 | 1.5 | | 1.50 | m | 1 | 1.50 | |
| 9 | 20상 | 공동구 | 공동구 균열 | 0.1 | 1.5 | | 1.50 | m | 1 | 1.50 | |

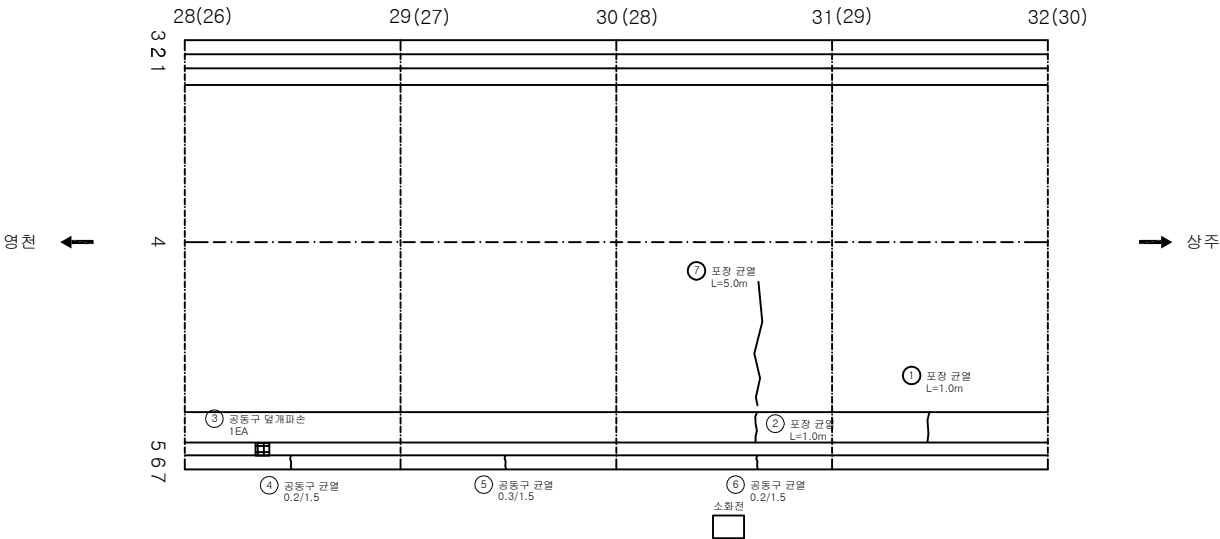
| 번호 | 발생<br>년도 | 부재 | 손상내용 | 손상현황 | | | | | | | 비고 |
|---|---|---|---|---|---|---|---|---|---|---|---|
| 1 | 19하 | 포장 | 포장 균열 | | 1.0 | | 1.00 | m | 1 | 1.00 | |
| 2 | 20상 | 포장 | 포장 균열 | | 1.0 | | 1.00 | m | 1 | 1.00 | |
| 4 | 20상 | 공동구 | 공동구 균열 | 0.2 | 1.5 | | 1.50 | m | 1 | 1.50 | |
| 5 | 20상 | 공동구 | 공동구 균열 | 0.3 | 1.5 | | 1.50 | m | 1 | 1.50 | |
| 6 | 20상 | 공동구 | 공동구 균열 | 0.2 | 1.5 | | 1.50 | m | 1 | 1.50 | |
| 7 | 23하 | 포장 | 포장 균열 | | 5.0 | | 5.00 | m | 1 | 5.00 | |

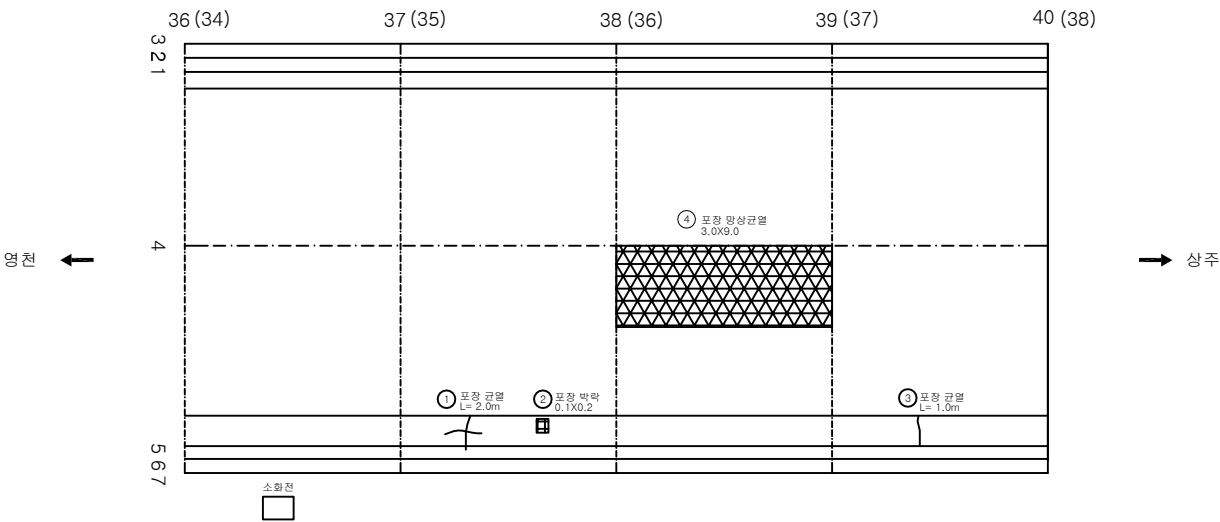
| 번호 | 발생<br>년도 | 부재 | 손상내용 | 손상현황 | | | | | | | 비고 |
|---|---|---|---|---|---|---|---|---|---|---|---|
| 1 | 19하 | 포장 | 포장 균열 | | 2.0 | | 2.00 | m | 1 | 2.00 | |
| 3 | 19하 | 포장 | 포장 균열 | | 1.0 | | 1.00 | m | 1 | 1.00 | |
| 4 | 20상 | 포장 | 포장 망상균열 | | 9.0 | 3.0 | 27.00 | m <sup>2</sup> | 1 | 27.00 | |

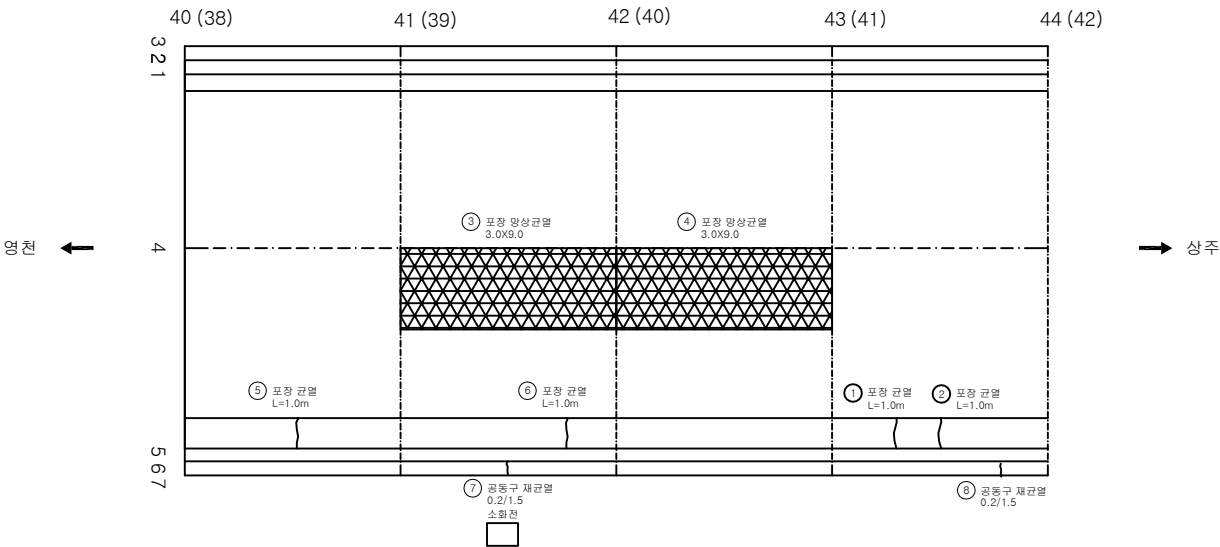
| 번호 | 발생<br>년도 | 부재 | 손상내용 | 손상현황 | | | | | | | 비고 |
|---|---|---|---|---|---|---|---|---|---|---|---|
| 1 | 19하 | 포장 | 포장 균열 | | 1.0 | | 1.00 | m | 1 | 1.00 | |
| 2 | 19하 | 포장 | 포장 균열 | | 1.0 | | 1.00 | m | 1 | 1.00 | |
| 3 | 20상 | 포장 | 포장 망상균열 | | 9.0 | 3.0 | 27.00 | m <sup>2</sup> | 1 | 27.00 | |
| 5 | 20상 | 포장 | 포장 균열 | | 1.0 | | 1.00 | m | 1 | 1.00 | |

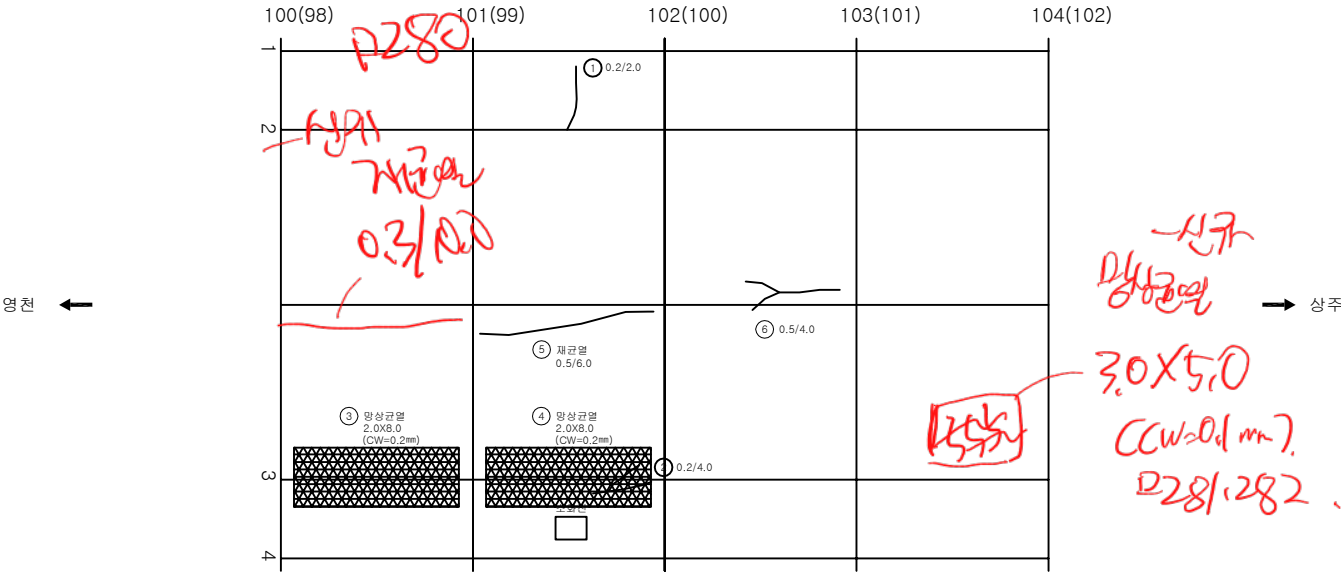
| 번 호 | 발 생 연 도 | 부 재 | 손 상 내 용 | 손 상 현 황 | | | | | | | 비 고 |
|---|---|---|---|---|---|---|---|---|---|---|---|
| 1 | 19하 | 측벽부 | 균열(Cw=0.3mm미만) | 0.2 | 2.0 | | 2.00 | m | 1 | 2.00 | |
| 2 | 19하 | 측벽부 | 균열(Cw=0.3mm미만) | 0.2 | 4.0 | | 4.00 | m | 1 | 4.00 | |
| 3 | 19하 | 천단부 | 망상균열 | 0.2 | 2.0 | 8.0 | 16.00 | m <sup>2</sup> | 1 | 16.00 | |
| 4 | 20상 | 천단부 | 망상균열 | 0.2 | 2.0 | 8.0 | 16.00 | m <sup>2</sup> | 1 | 16.00 | |
| 5 | 21하 | 천단부 | 재균열(Cw=0.3mm이상) | 0.5 | 6.0 | | 6.00 | m | 1 | 6.00 | |
| 6 | 21하 | 천단부 | 균열(Cw=0.3mm이상) | 0.5 | 4.0 | | 4.00 | m | 1 | 4.00 | |

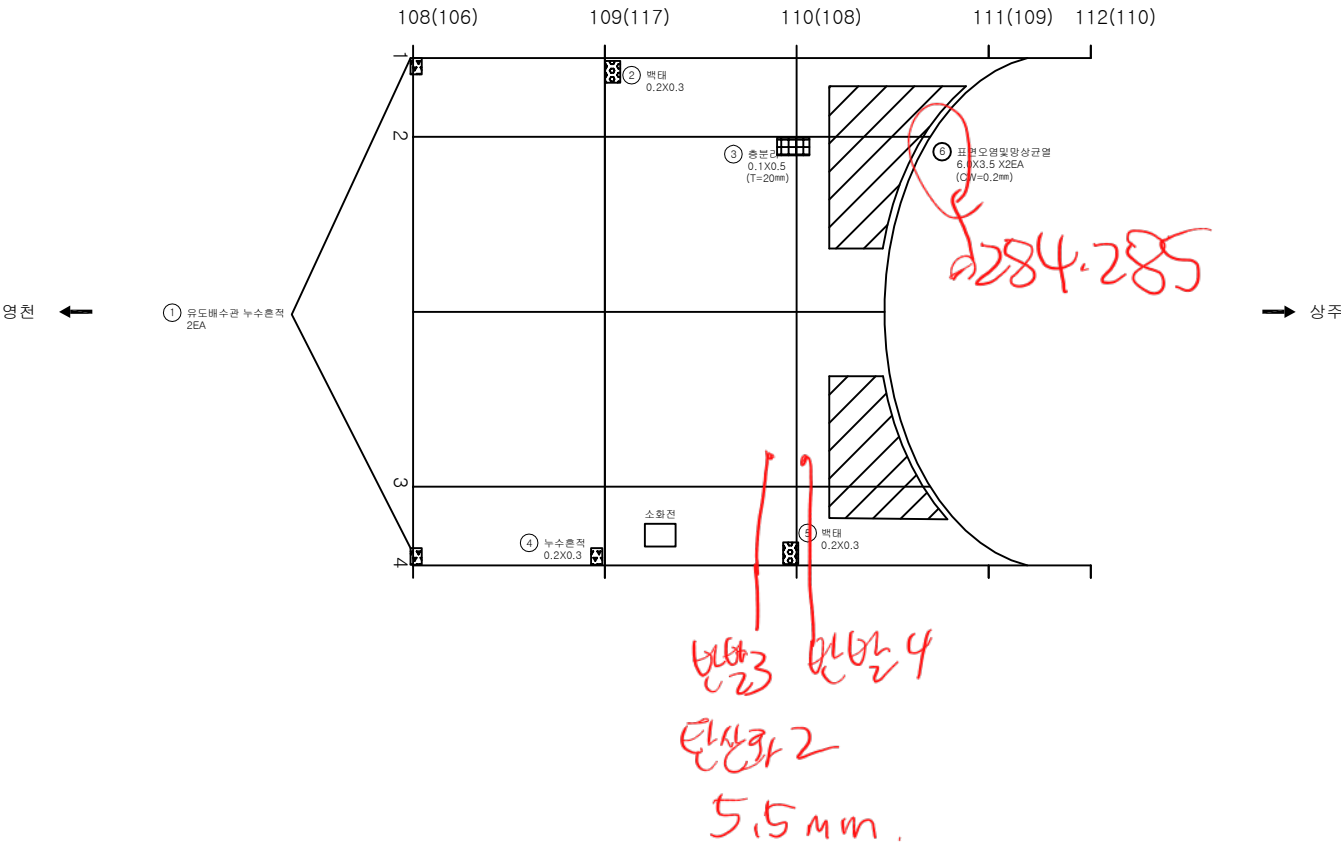
| 번호 | 발생<br>년도 | 부재 | 손상내용 | 손상현황 | | | | | | | 비 고 |
|---|---|---|---|---|---|---|---|---|---|---|---|
| 1 | 20상 | 측벽부 | 유도배수관 누수흔적 | | | | 1.00 | EA | 2 | 2.00 | |
| 4 | 20상 | 측벽부 | 누수흔적 | | 0.2 | 0.3 | 0.06 | m² | 1 | 0.06 | |
| 6 | 21하 | 측벽부,천단부 | 표면오염및망상균열 | 0.2 | 6.0 | 3.5 | 21.00 | m² | 2 | 42.00 | |
