상주영천고속도로 2024~2025년 시설물 안전점검 용역  
(2025년 상반기 정기안전점검)

외 관 조 사 망 도  
군위터널(영천방향)

2025.04

(주)명성엔지니어링

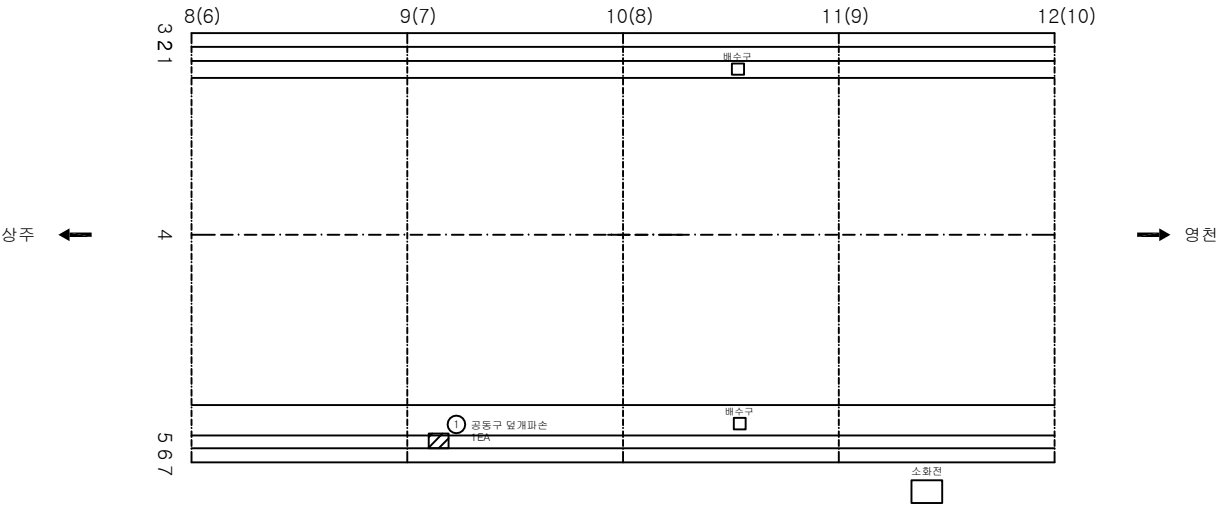
| 번호 | 발생년도 | 부재 | 손상내용 | 손상현황 | | | | | | | 비고 |
|---|---|---|---|---|---|---|---|---|---|---|---|
| 1 | 19하 | 포장 | 포장 균열 | | 1.0 | | 1.00 | m | 3 | 3.00 | |
| 2 | 19하 | 포장 | 포장 균열 | | 1.0 | | 1.00 | m | 4 | 4.00 | |
| 3 | 19하 | 포장 | 포장 박락 | | 0.1 | 0.5 | 0.05 | m <sup>2</sup> | 1 | 0.05 | |
| 4 | 20상 | 공동구 | 공동구 덮개파손 | | | | 1.00 | EA | 1 | 1.00 | |
| 5 | 21하 | 공동구 | 공동구 균열 | 0.3 | 1.0 | | 1.00 | m | 4 | 4.00 | |
| 6 | 21하 | 공동구 | 공동구 균열 | 0.3 | 1.0 | | 1.00 | m | 2 | 2.00 | |
| 7 | 21하 | 공동구 | 공동구 균열 | 0.3 | 0.5 | | 0.50 | m | 1 | 0.50 | |
| 8 | 21하 | 공동구 | 공동구 균열 | 0.3 | 1.5 | | 1.50 | m | 3 | 4.50 | |
| 9 | 21하 | 공동구 | 공동구 균열 | 0.3 | 1.5 | | 1.50 | m | 1 | 1.50 | |
| 10 | 21하 | 공동구 | 공동구 균열 | 0.3 | 1.5 | | 1.50 | m | 2 | 3.00 | |

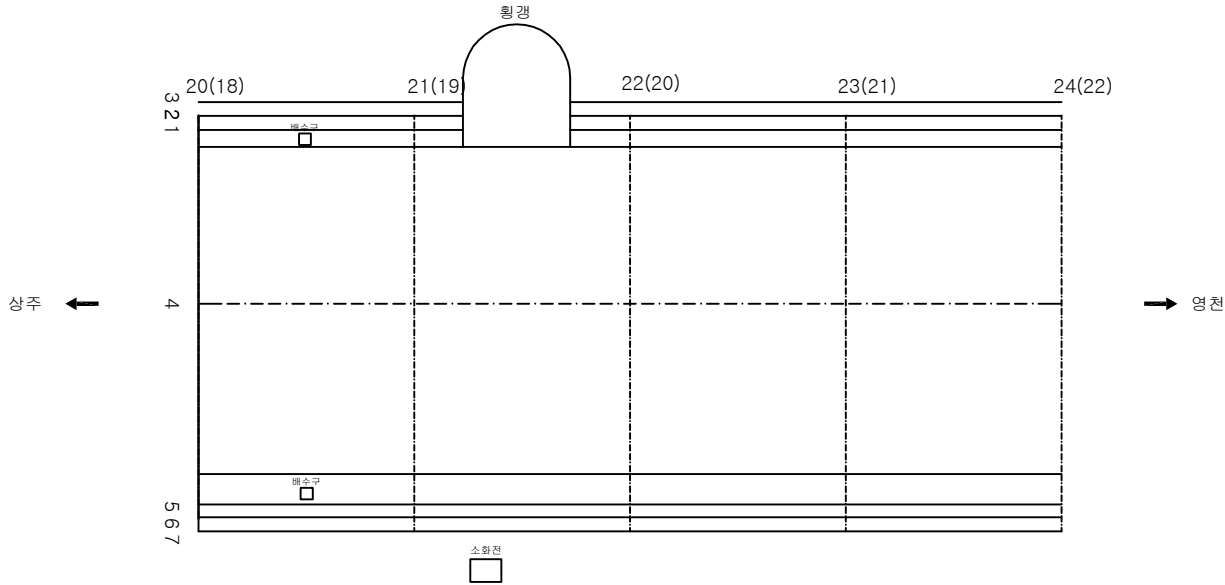
| 번호 | 발생<br>년도 | 부재 | 손상내용 | 손상현황 | | | | | | | 비고 |
|---|---|---|---|---|---|---|---|---|---|---|---|
| 1 | 21하 | 공동구 | 공동구 균열 | 0.3 | 1.5 | | 1.50 | m | 1 | 1.50 | |
| 2 | 25상 | 포장 | 포장 균열 | | 0.5 | | 0.50 | m | 1 | 0.50 | |

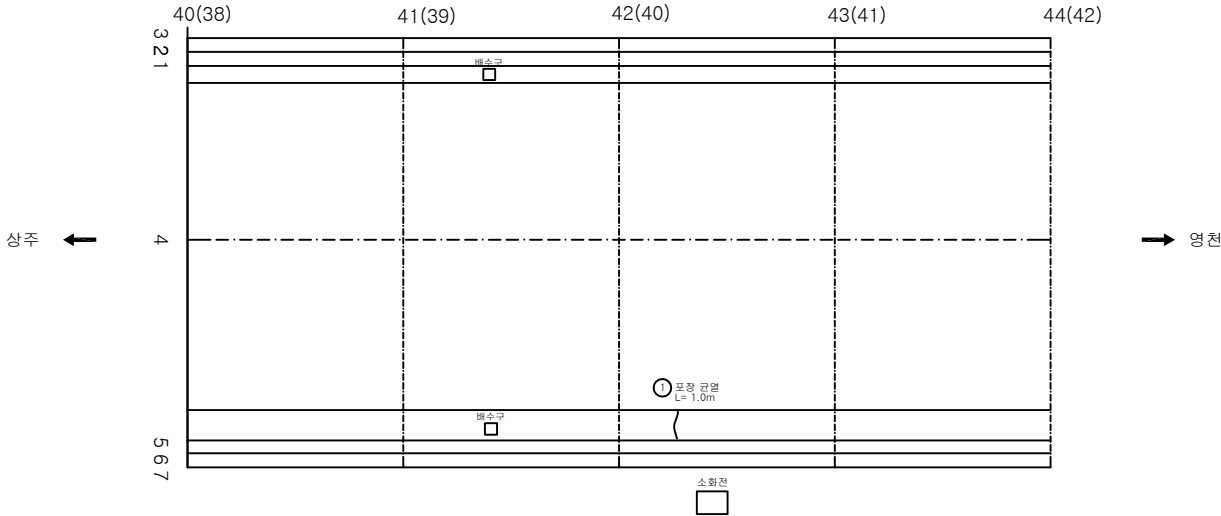
| 번호 | 발생<br>년도 | 부재 | 손상내용 | 손상현황 | | | | | | | 비고 |
|---|---|---|---|---|---|---|---|---|---|---|---|
| 1 | 20상 | 포장 | 포장 균열 | | 1.0 | | 1.00 | m | 1 | 1.00 | |

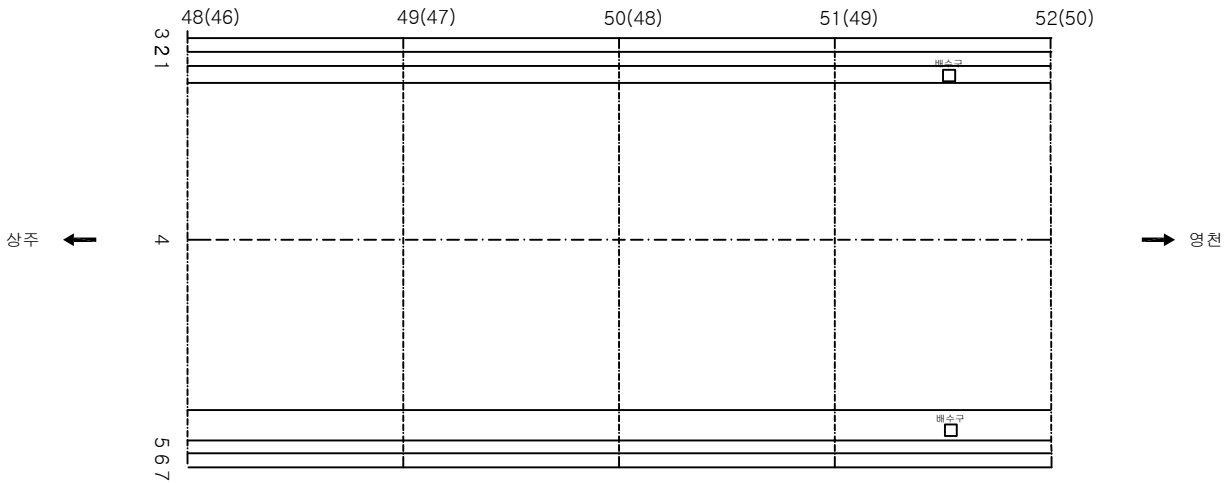
| 번호 | 발생<br>년도 | 부재 | 손상내용 | 손상현황 | | | | | | | 비고 |
|---|---|---|---|---|---|---|---|---|---|---|---|
| 1 | 25상 | 포장 | 포장 균열 | | 1.0 | | 1.00 | m | 1 | 1.00 | |
| 2 | 25상 | 공동구 | 공동구 재균열 | 0.3 | 1.5 | | 1.50 | m | 1 | 1.50 | |
