상주영천고속도로 2024~2025년 시설물 안전점검 용역  
(2025년 상반기 정기안전점검)

# 외 관 조 사 망 도

군위터널(영천방향)

2025.04

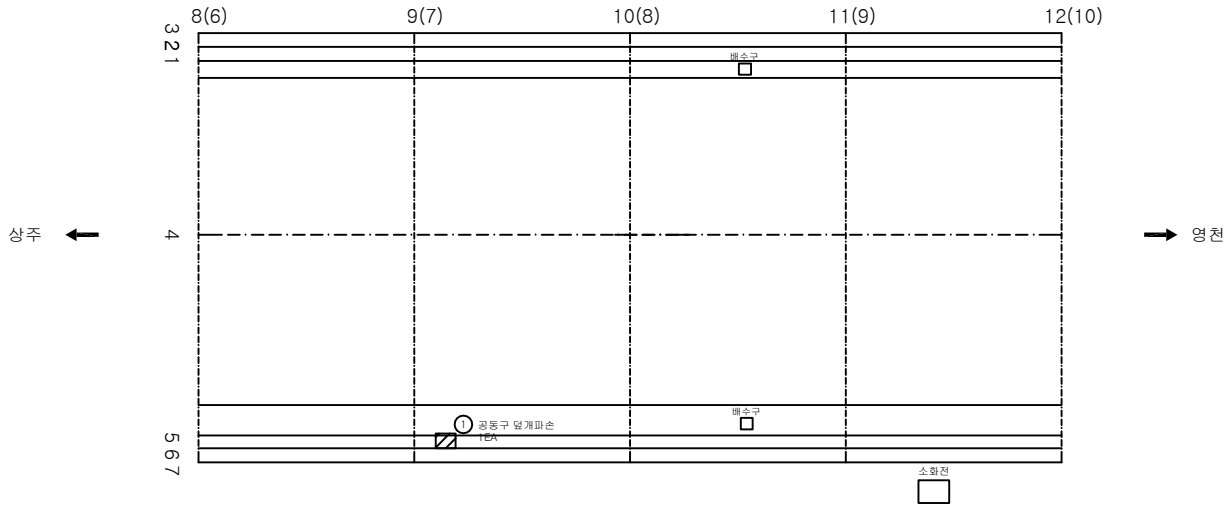
ID:군위터널(영천)-포장,공동구 Span No.1~4

| 번호 | 발생년도 | 부재 | 손상내용 | 손상현황 | | | | | | | 비고 |
|---|---|---|---|---|---|---|---|---|---|---|---|
| 1 | 19하 | 포장 | 포장 균열 | | 1.0 | | 1.00 | m | 3 | 3.00 | |
| 2 | 19하 | 포장 | 포장 균열 | | 1.0 | | 1.00 | m | 4 | 4.00 | |
| 3 | 19하 | 포장 | 포장 박락 | | 0.1 | 0.5 | 0.05 | m <sup>2</sup> | 1 | 0.05 | |
| 4 | 20상 | 공동구 | 공동구 덮개파손 | | | | 1.00 | EA | 1 | 1.00 | |
| 5 | 21하 | 공동구 | 공동구 균열 | 0.3 | 1.0 | | 1.00 | m | 4 | 4.00 | |
| 6 | 21하 | 공동구 | 공동구 균열 | 0.3 | 1.0 | | 1.00 | m | 2 | 2.00 | |
| 7 | 21하 | 공동구 | 공동구 균열 | 0.3 | 0.5 | | 0.50 | m | 1 | 0.50 | |
| 8 | 21하 | 공동구 | 공동구 균열 | 0.3 | 1.5 | | 1.50 | m | 3 | 4.50 | |
| 9 | 21하 | 공동구 | 공동구 균열 | 0.3 | 1.5 | | 1.50 | m | 1 | 1.50 | |
| 10 | 21하 | 공동구 | 공동구 균열 | 0.3 | 1.5 | | 1.50 | m | 2 | 3.00 | |
