상주영천고속도로 2024~2025년 시설물 안전점검 용역  
(2025년 상반기 정기안전점검)

# 외 관 조 사 망 도

산법터널(상주방향)

2025.04

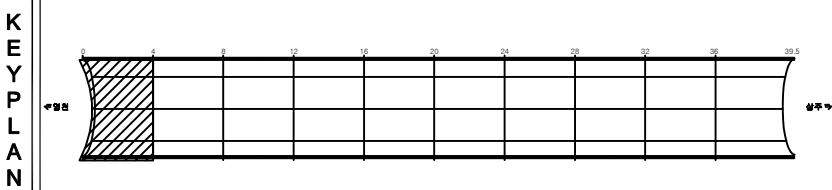
ID:산 법 터 널 (상 주 )-포 장 ,공 동 구 Span No.1~4

| 번호 | 발생<br>년도 | 부재 | 손상내용 | 손상현황 | | | | | | | 비고 |
|---|---|---|---|---|---|---|---|---|---|---|---|
| 1 | 20상 | 포장 | 포장 파손 | | 0.1 | 0.1 | 0.01 | m <sup>2</sup> | 1 | 0.01 | |
