상주영천고속도로 2024~2025년 시설물 안전점검 용역  
(2025년 상반기 정기안전점검)

## 외 관 조 사 망 도

산법터널(상주방향)

2025.04

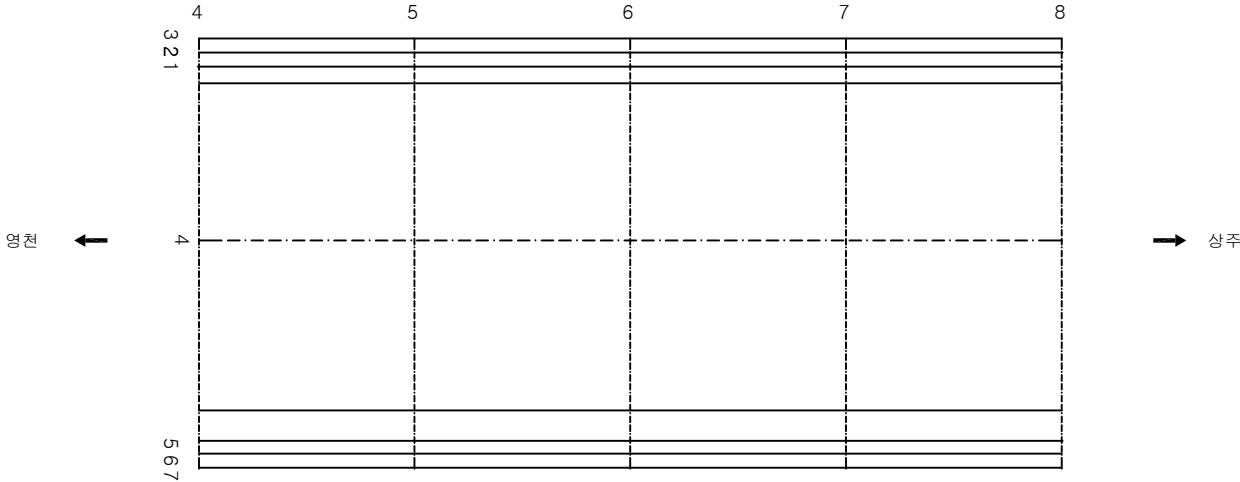
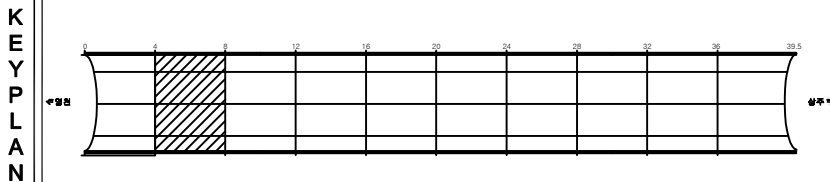
| 번호 | 발생년도 | 부재 | 손상내용 | 손상현황 | | | | | | | 비고 |
|---|---|---|---|---|---|---|---|---|---|---|---|
| 1 | 19하 | 포장 | 포장 균열 | | 1.0 | | 1.00 | m | 1 | 1.00 | |
| 2 | 20상 | 포장 | 포장 균열 | | 1.0 | | 1.00 | m | 1 | 1.00 | |
| 3 | 19하 | 포장 | 포장 균열 | | 1.0 | | 1.00 | m | 1 | 1.00 | |
| 4 | 20상 | 공동구 | 공동구 균열 | 0.3 | 0.5 | | 0.50 | m | 1 | 0.50 | |
| 5 | 20상 | 공동구 | 공동구 균열 | 0.3 | 0.5 | | 0.50 | m | 1 | 0.50 | |

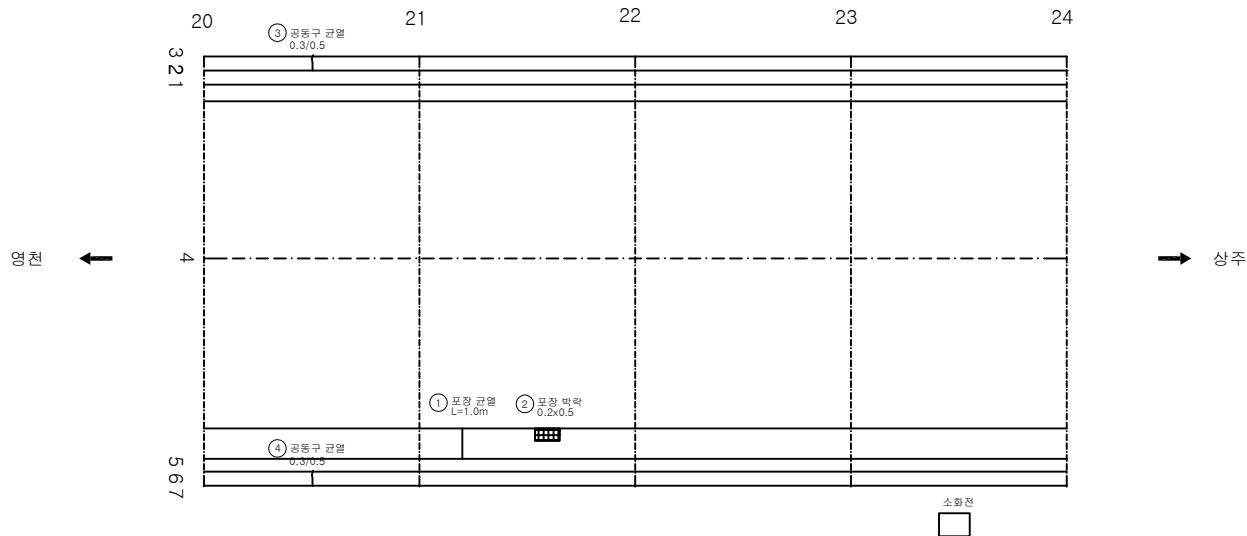
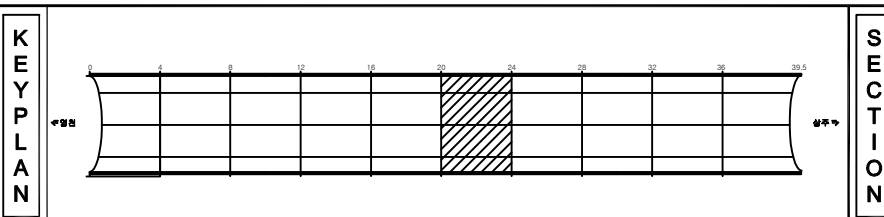
ID:산법터널(상주)-포장,공동구 Span No.21~24

| 번호 | 발생년도 | 부재 | 손상내용 | 손상현황 | | | | | | | 비고 |
|---|---|---|---|---|---|---|---|---|---|---|---|
| 5 | 21하 | 공동구 | 공동구 균열 | 0.3 | 0.5 | | 0.50 | m | 1 | 0.50 | |
| 6 | 21하 | 공동구 | 공동구 균열 | 0.3 | 0.5 | | 0.50 | m | 1 | 0.50 | |
