상주영천고속도로 2024~2025년 시설물 안전점검 용역  
(2025년 상반기 정기안전점검)

# 외 관 조 사 망 도

산법터널(영천방향)

(주)명성엔지니어링

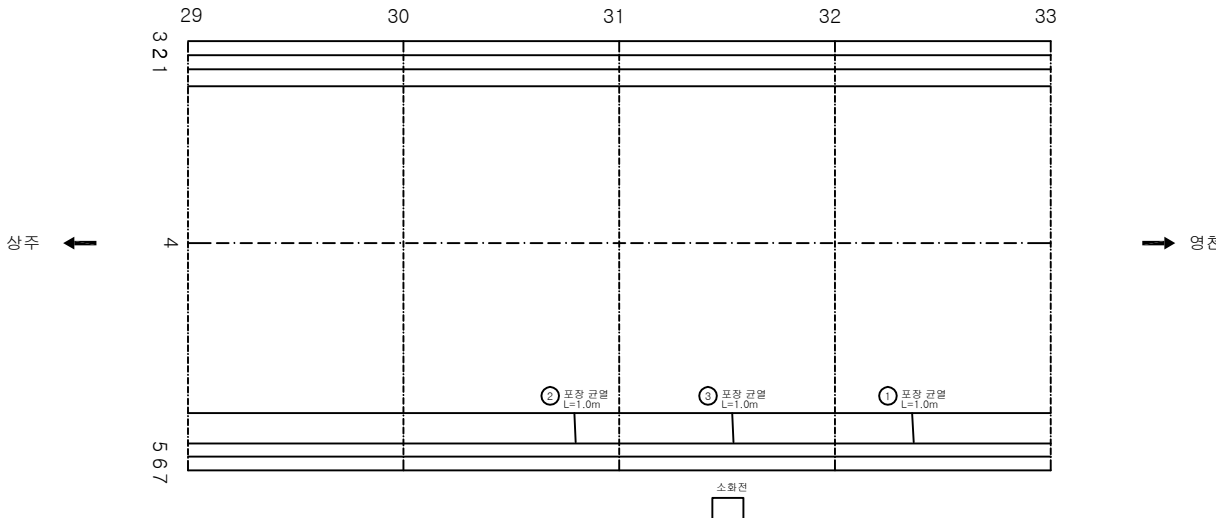
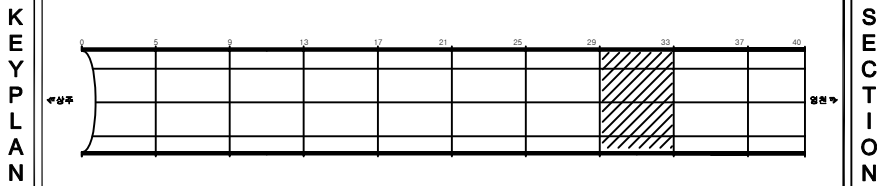
## 손상물량표

| 번호 | 발생<br>년도 | 부재 | 손상내용 | 손상현황 | | | | | | | 비고 |
| 1 | 19하 | 포장 | 포장 균열 | | 1.0 | | 1.00 | m | 1 | 1.00 | |
| 3 | 20상 | 포장 | 포장 균열 | | 1.0 | | 1.00 | m | 1 | 1.00 | |
