상주영천고속도로 2024~2025년 시설물 안전점검 용역  
(2025년 상반기 정기안전점검)

# 외 관 조 사 망 도

산법터널(영천방향)

2025.04

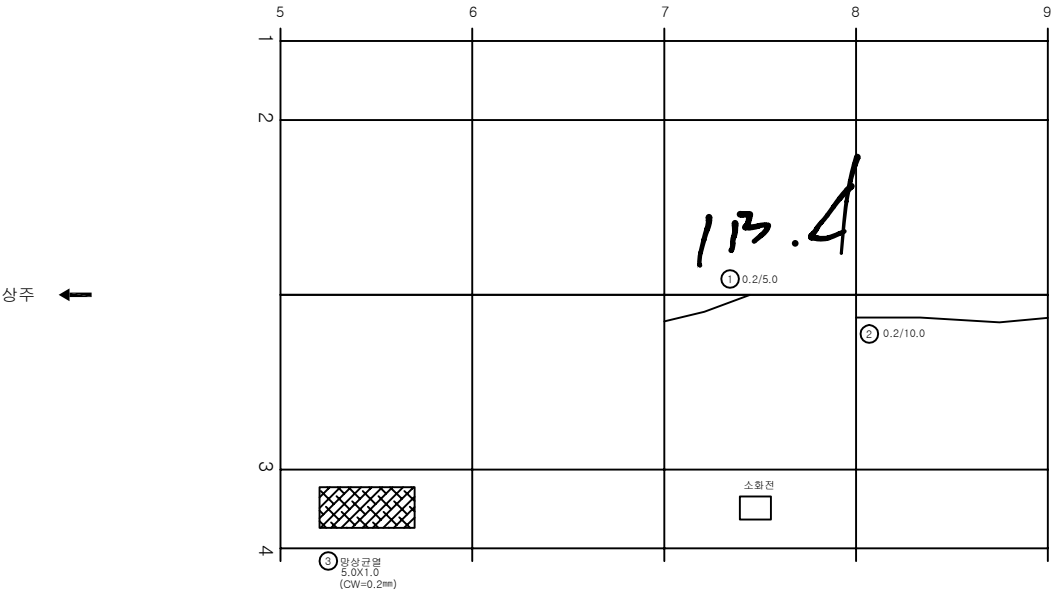
| 번호 | 발생년도 | 부재 | 손상내용 | 손상현황 | | | | | | | 비고 |
|---|---|---|---|---|---|---|---|---|---|---|---|
| 1 | 19하 | 천단부 | 균열(Cw=0.3mm미만) | 0.2 | 10.0 | | 10.00 | m | 1 | 10.00 | |
| 2 | 19하 | 천단부 | 균열(Cw=0.3mm미만) | 0.2 | 10.0 | | 10.00 | m | 1 | 10.00 | |
| 3 | 19하 | 측벽부 | 균열(Cw=0.3mm미만) | 0.2 | 3.0 | | 3.00 | m | 1 | 3.00 | |
| 4 | 21하 | 측벽부 | 망상균열 | 0.2 | 5.0 | 1.0 | 5.00 | m² | 1 | 5.00 | |
| 5 | 21하 | 측벽부 | 균열(Cw=0.3mm미만) | 0.2 | 4.0 | | 4.00 | m | 1 | 4.00 | |
