상주영천고속도로 2024~2025년 시설물 안전점검 용역  
(2025년 상반기 정기안전점검)

# 외 관 조 사 망 도

산법터널(영천방향)

2025.04

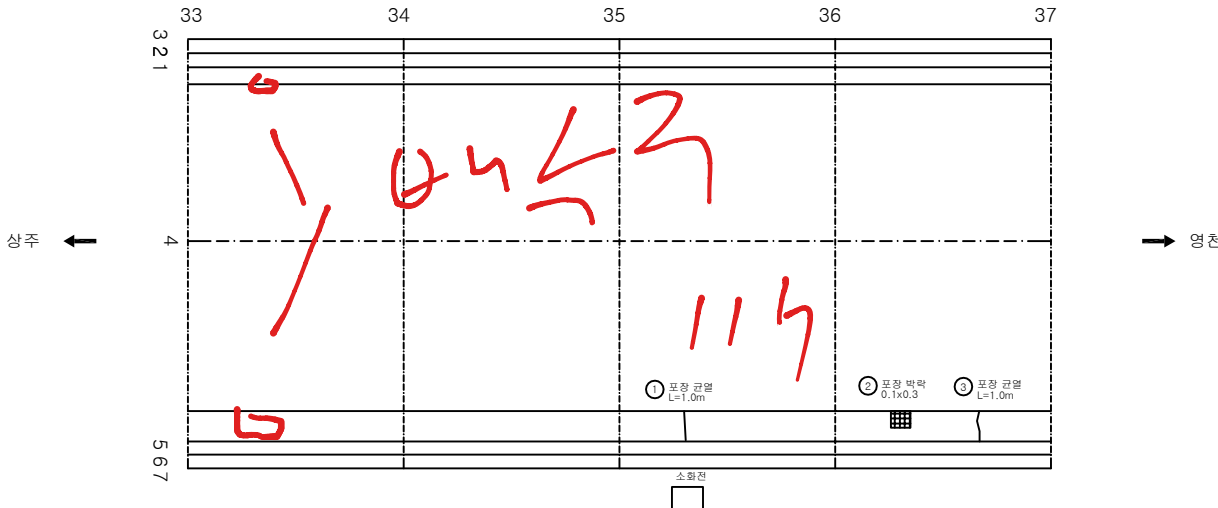
ID:산법터널(영천)-포장,공동구 Span No.34~37

| 번호 | 발생년도 | 부재 | 손상내용 | 손상현황 | | | | | | | 비고 |
|---|---|---|---|---|---|---|---|---|---|---|---|
| 4 | 24상 | 공동구 | 공동구 덮개파손 | | | | 1.00 | EA | 3 | 3.00 | 손상변경 |
