상주영천고속도로 2024~2025년 시설물 안전점검 용역  
(2025년 상반기 정기안전점검)

# 외 관 조 사 망 도

산법터널(영천방향)

2025.04

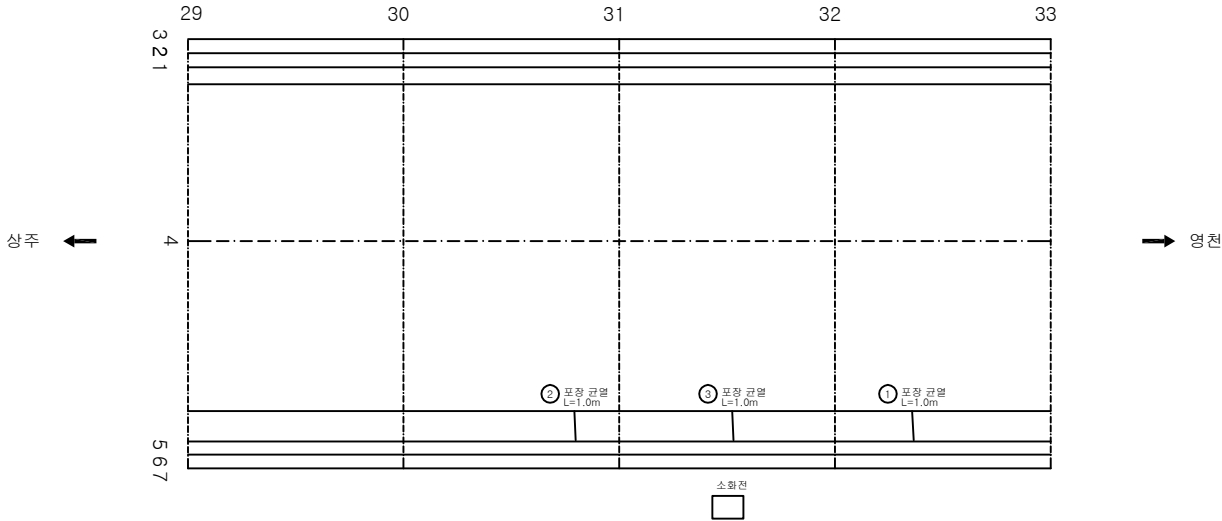
| 번호 | 발생<br>년도 | 부재 | 손상내용 | 손상현황 | | | | | | | 비고 |
|---|---|---|---|---|---|---|---|---|---|---|---|
| 1 | 19하 | 포장 | 포장 박락 | | 0.2 | 0.2 | 0.04 | m <sup>2</sup> | 1 | 0.04 | |
| 2 | 20상 | 포장 | 포장 균열 | | 1.0 | | 1.00 | m | 1 | 1.00 | |

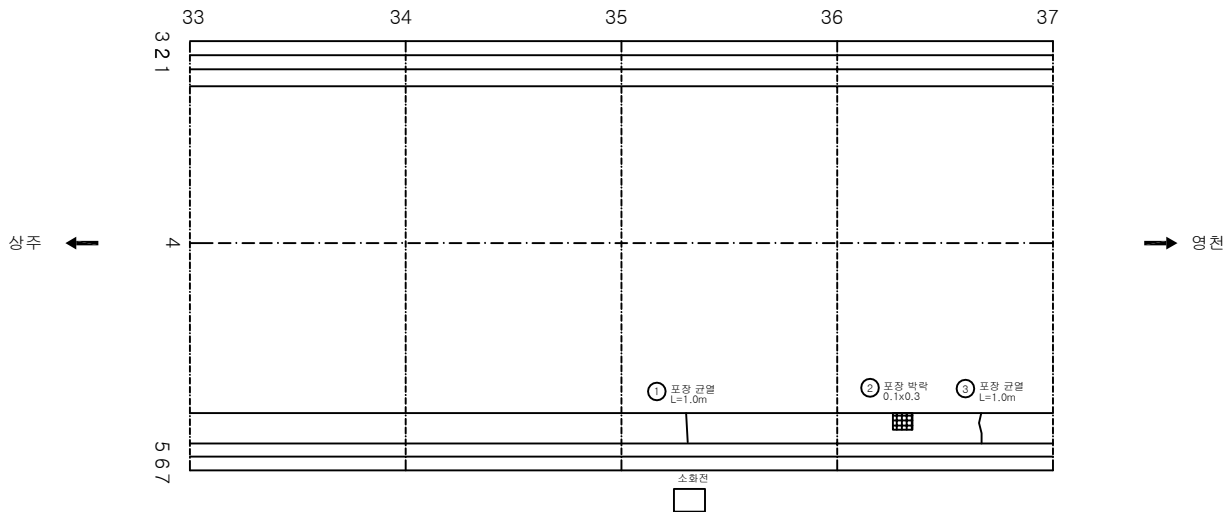
| 번호 | 발생년도 | 부재 | 손상내용 | 손상현황 | | | | | | | 비고 |
|---|---|---|---|---|---|---|---|---|---|---|---|
| 1 | 19하 | 포장 | 포장 균열 | | 1.0 | | 1.00 | m | 1 | 1.00 | |
| 3 | 20상 | 포장 | 포장 균열 | | 1.0 | | 1.00 | m | 1 | 1.00 | |

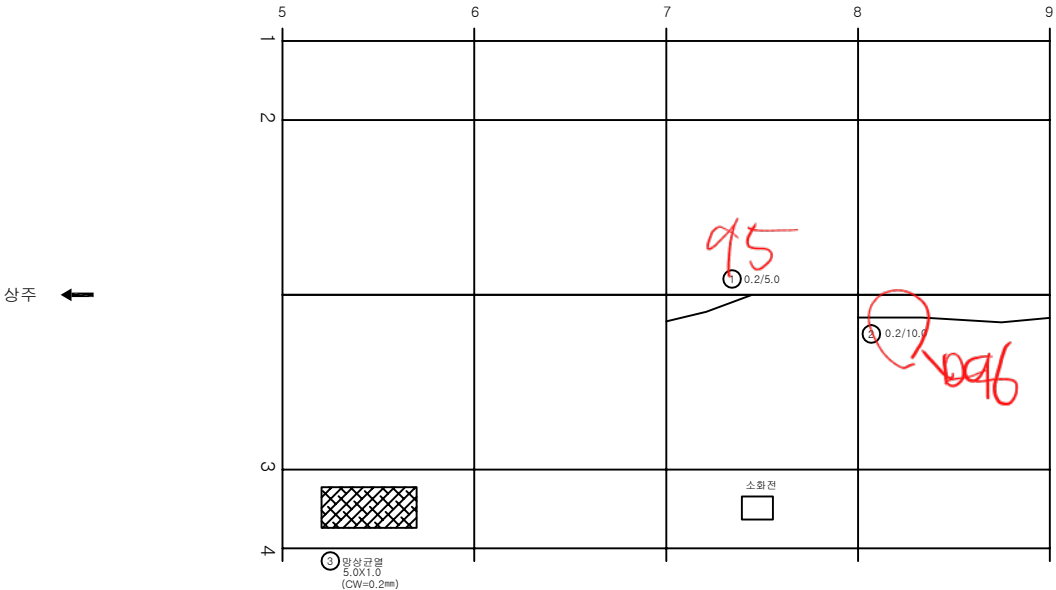
| 번호 | 발생년도 | 부재 | 손상내용 | 손상현황 | | | | | | | 비고 |
|---|---|---|---|---|---|---|---|---|---|---|---|
| 1 | 19하 | 천단부 | 균열(Cw=0.3mm미만) | 0.2 | 5.0 | | 5.00 | m | 1 | 5.00 | |
| 2 | 19하 | 천단부 | 균열(Cw=0.3mm미만) | 0.2 | 10.0 | | 10.00 | m | 1 | 10.00 | |
| 3 | 21하 | 측벽부 | 망상균열 | 0.2 | 5.0 | 1.0 | 5.00 | m <sup>2</sup> | 1 | 5.00 | |

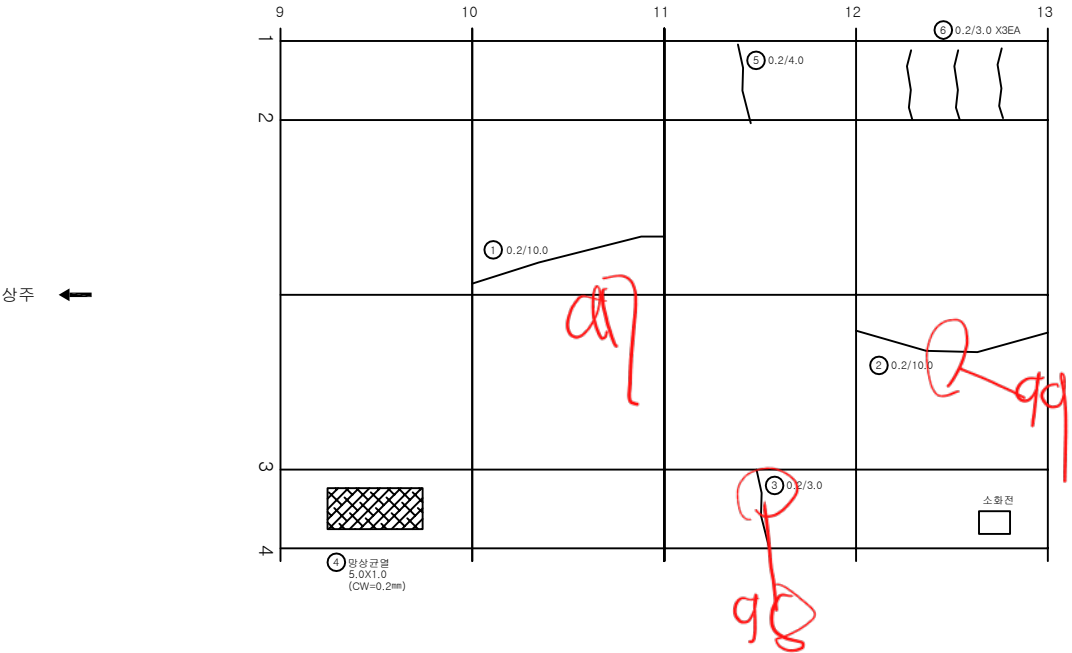
| 번호 | 발생년도 | 부재 | 손상내용 | 손상현황 | | | | | | | 비고 |
|---|---|---|---|---|---|---|---|---|---|---|---|
| 1 | 19하 | 천단부 | 균열(Cw=0.3mm미만) | 0.2 | 10.0 | | 10.00 | m | 1 | 10.00 | |
| 2 | 19하 | 천단부 | 균열(Cw=0.3mm미만) | 0.2 | 10.0 | | 10.00 | m | 1 | 10.00 | |
| 3 | 19하 | 측벽부 | 균열(Cw=0.3mm미만) | 0.2 | 3.0 | | 3.00 | m | 1 | 3.00 | |
| 4 | 21하 | 측벽부 | 망상균열 | 0.2 | 5.0 | 1.0 | 5.00 | m <sup>2</sup> | 1 | 5.00 | |
| 5 | 21하 | 측벽부 | 균열(Cw=0.3mm미만) | 0.2 | 4.0 | | 4.00 | m | 1 | 4.00 | |
| 6 | 23하 | 측벽부 | 균열(Cw=0.3mm미만) | 0.2 | 3.0 | | 3.00 | m | 3 | 9.00 | |

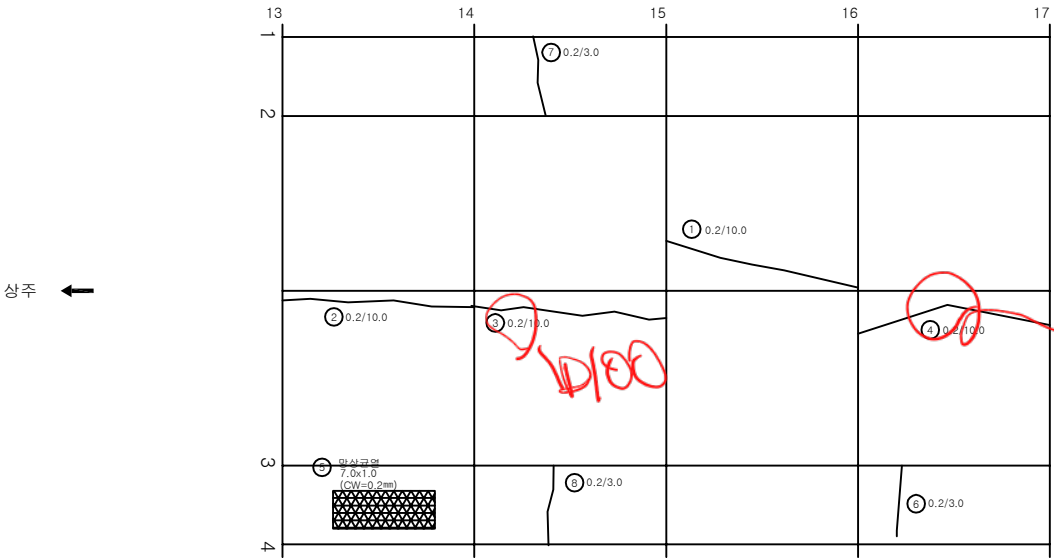
| 번호 | 발생년도 | 부재 | 손상내용 | 손상현황 | | | | | | | 비고 |
|---|---|---|---|---|---|---|---|---|---|---|---|
| 1 | 19하 | 천단부 | 균열(Cw=0.3mm미만) | 0.2 | 10.0 | | 10.00 | m | 1 | 10.00 | |
| 2 | 19하 | 천단부 | 균열(Cw=0.3mm미만) | 0.2 | 10.0 | | 10.00 | m | 1 | 10.00 | |
| 3 | 19하 | 천단부 | 균열(Cw=0.3mm미만) | 0.2 | 10.0 | | 10.00 | m | 1 | 10.00 | |
| 4 | 19하 | 천단부 | 균열(Cw=0.3mm미만) | 0.2 | 10.0 | | 10.00 | m | 1 | 10.00 | |
| 5 | 19하 | 측벽부 | 망상균열 | 0.2 | 7.0 | 1.0 | 7.00 | m <sup>2</sup> | 1 | 7.00 | |
| 6 | 19하 | 측벽부 | 균열(Cw=0.3mm미만) | 0.2 | 3.0 | | 3.00 | m | 1 | 3.00 | |
| 7 | 21하 | 측벽부 | 균열(Cw=0.3mm미만) | 0.2 | 3.0 | | 3.00 | m | 1 | 3.00 | |
| 8 | 21하 | 측벽부 | 균열(Cw=0.3mm미만) | 0.2 | 3.0 | | 3.00 | m | 1 | 3.00 | |

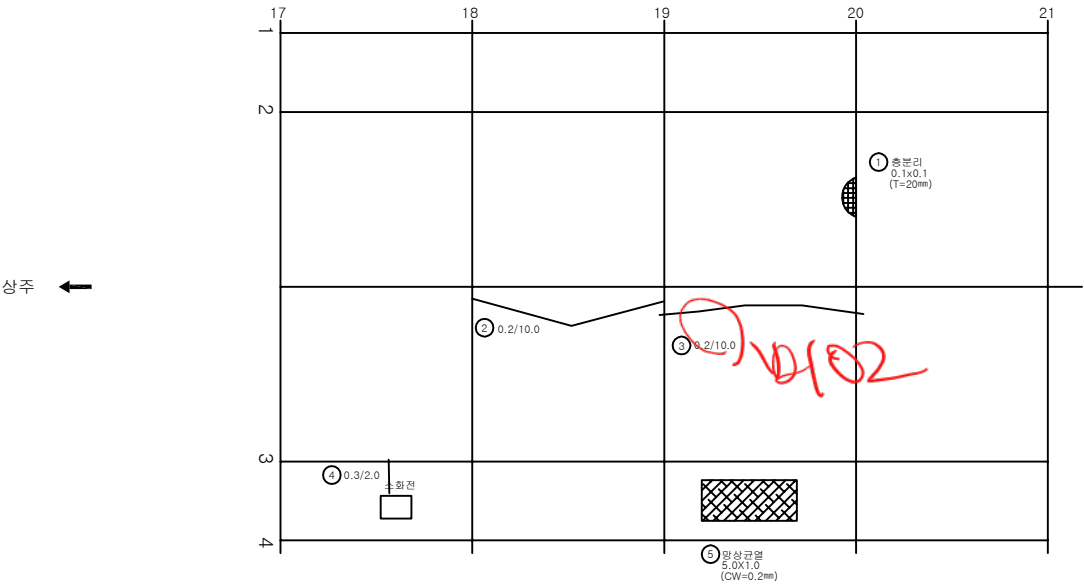
| 번호 | 발생년도 | 부재 | 손상내용 | 손상현황 | | | | | | | 비고 |
|---|---|---|---|---|---|---|---|---|---|---|---|
| 2 | 19하 | 천단부 | 균열(Cw=0.3mm미만) | 0.2 | 10.0 | | 10.00 | m | 1 | 10.00 | |
| 3 | 19하 | 천단부 | 균열(Cw=0.3mm미만) | 0.2 | 10.0 | | 10.00 | m | 1 | 10.00 | |
