상주영천고속도로 2024~2025년 시설물 안전점검 용역  
(2025년 상반기 정기안전점검)

# 외 관 조 사 망 도

평호터널(상주방향)

2025.04

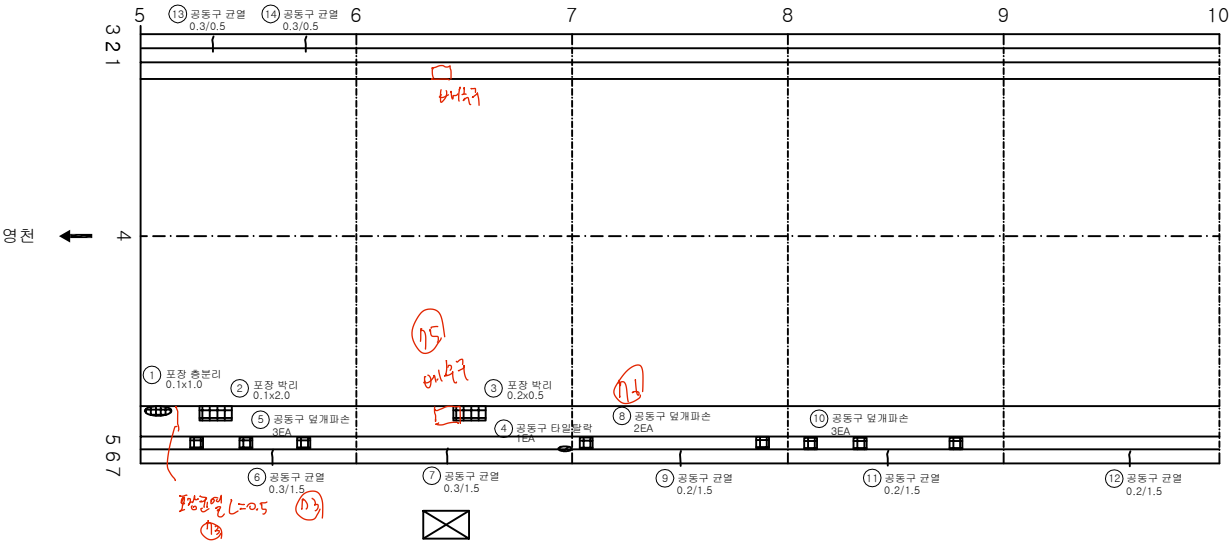
ID:평호터널(상주)-포장,공동구 Span No.6~10

| 번호 | 발생년도 | 부재 | 손상내용 | 손상현황 | | | | | | | 비고 |
|---|---|---|---|---|---|---|---|---|---|---|---|
| 1 | 19하 | 포장 | 포장 총분리 | | 0.1 | 1.0 | 0.10 | m <sup>2</sup> | 1 | 0.10 | |
| 2 | 20상 | 포장 | 포장 박리 | | 0.1 | 2.0 | 0.20 | m <sup>2</sup> | 1 | 0.20 | |
| 3 | 20상 | 포장 | 포장 박리 | | 0.2 | 0.5 | 0.10 | m <sup>2</sup> | 1 | 0.10 | |
| 4 | 20상 | 공동구 | 공동구 타일탈락 | | | | 1.00 | EA | 1 | 1.00 | 21'상 보수 |
| 5 | 20상 | 공동구 | 공동구 덮개파손 | | | | 1.00 | EA | 3 | 3.00 | |
| 6 | 20상 | 공동구 | 공동구 균열 | 0.3 | 1.5 | | 1.50 | m | 1 | 1.50 | |
| 7 | 20상 | 공동구 | 공동구 균열 | 0.3 | 1.5 | | 1.50 | m | 1 | 1.50 | |
| 8 | 20상 | 공동구 | 공동구 덮개파손 | | | | 1.00 | EA | 2 | 2.00 | |
| 9 | 20상 | 공동구 | 공동구 균열 | 0.2 | 1.5 | | 1.50 | m | 1 | 1.50 | |
| 10 | 20상 | 공동구 | 공동구 덮개파손 | | | | 1.00 | EA | 3 | 3.00 | |
| 11 | 20상 | 공동구 | 공동구 균열 | 0.2 | 1.5 | | 1.50 | m | 1 | 1.50 | |
| 12 | 20상 | 공동구 | 공동구 균열 | 0.2 | 1.5 | | 1.50 | m | 1 | 1.50 | |
| 13 | 21하 | 공동구 | 공동구 균열 | 0.3 | 0.5 | | 0.50 | m | 1 | 0.50 | |
| 14 | 21하 | 공동구 | 공동구 균열 | 0.3 | 0.5 | | 0.50 | m | 1 | 0.50 | |

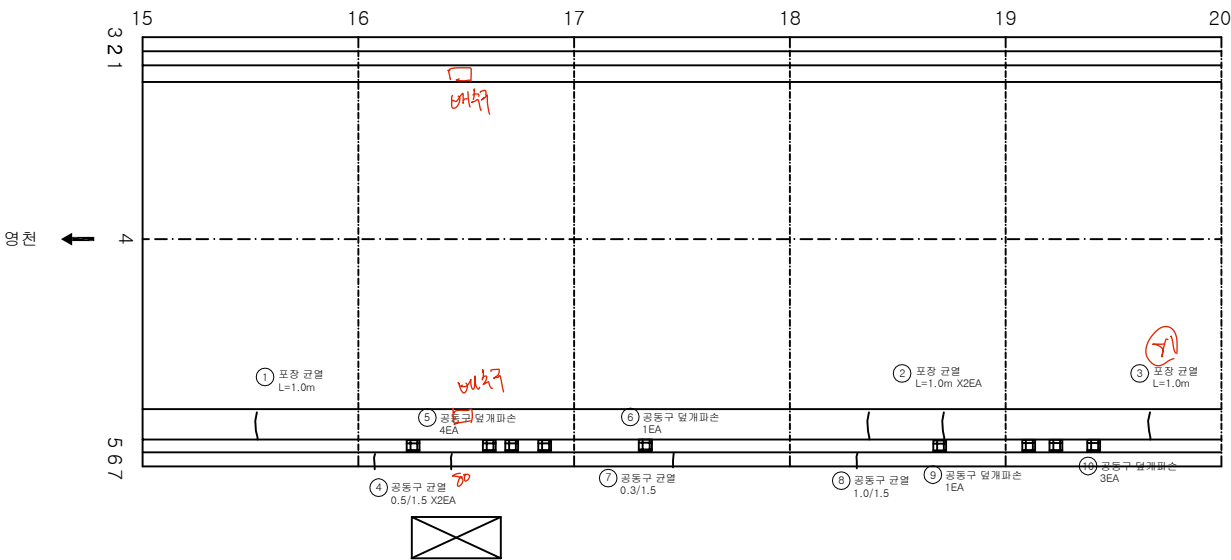
| 번호 | 발생년도 | 부재 | 손상내용 | 손상현황 | | | | | | | 비고 |
|---|---|---|---|---|---|---|---|---|---|---|---|
| 1 | 20상 | 포장 | 포장 균열 | | 1.0 | | 1.00 | m | 1 | 1.00 | |
| 2 | 20상 | 포장 | 포장 균열 | | 1.0 | | 1.00 | m | 2 | 2.00 | |
| 3 | 20상 | 포장 | 포장 균열 | | 1.0 | | 1.00 | m | 1 | 1.00 | |
| 4 | 20상 | 공동구 | 공동구 균열 | 0.5 | 1.5 | | 1.50 | m | 2 | 3.00 | |
| 7 | 20상 | 공동구 | 공동구 균열 | 0.3 | 1.5 | | 1.50 | m | 1 | 1.50 | |
| 8 | 20상 | 공동구 | 공동구 균열 | 1.0 | 1.5 | | 1.50 | m | 1 | 1.50 | |

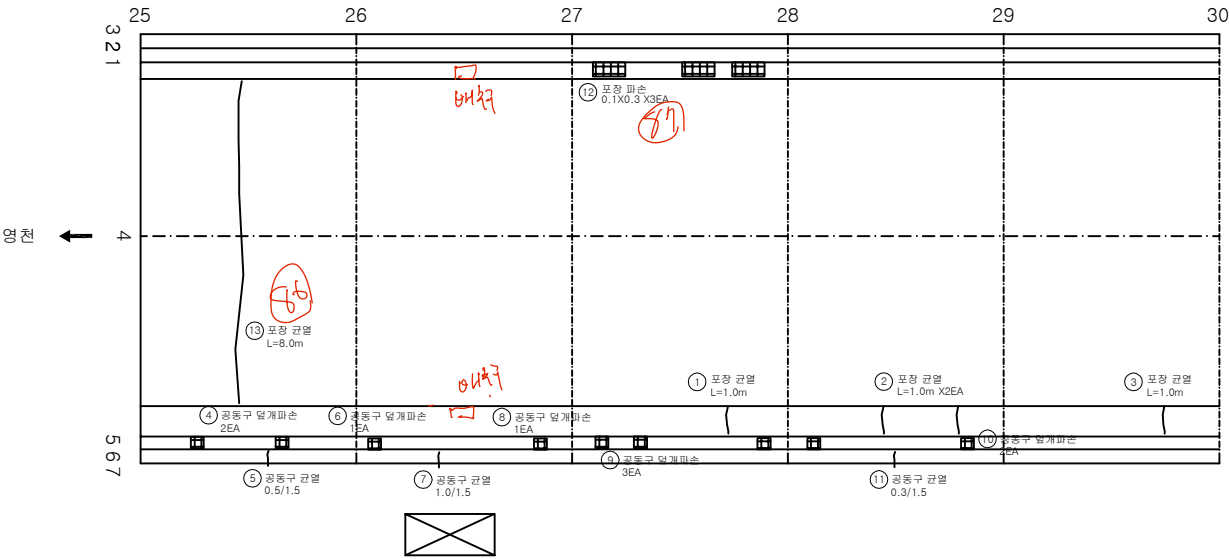
| 번호 | 발생년도 | 부재 | 손상내용 | 손상현황 | | | | | | | 비고 |
|---|---|---|---|---|---|---|---|---|---|---|---|
| 1 | 20상 | 포장 | 포장 균열 | | 1.0 | | 1.00 | m | 1 | 1.00 | |
| 2 | 20상 | 포장 | 포장 균열 | | 1.0 | | 1.00 | m | 2 | 2.00 | |
| 3 | 20상 | 포장 | 포장 균열 | | 1.0 | | 1.00 | m | 1 | 1.00 | |
| 5 | 20상 | 공동구 | 공동구 균열 | 0.5 | 1.5 | | 1.50 | m | 1 | 1.50 | |
| 7 | 20상 | 공동구 | 공동구 균열 | 1.0 | 1.5 | | 1.50 | m | 1 | 1.50 | |
| 11 | 20상 | 공동구 | 공동구 균열 | 0.3 | 1.5 | | 1.50 | m | 1 | 1.50 | |
| 13 | 23하 | 포장 | 포장 균열 | | 8.0 | | 8.00 | m | 1 | 8.00 | |

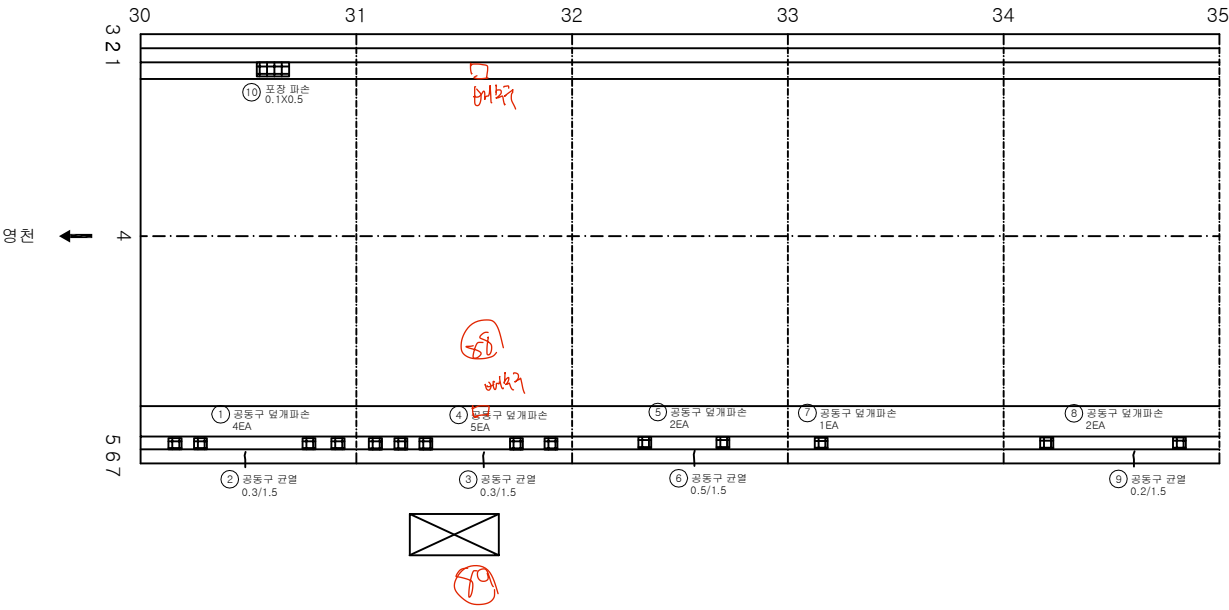
| 번호 | 발생년도 | 부재 | 손상내용 | 손상현황 | | | | | | | 비고 |
|---|---|---|---|---|---|---|---|---|---|---|---|
| 2 | 20상 | 공동구 | 공동구 균열 | 0.3 | 1.5 | | 1.50 | m | 1 | 1.50 | |
| 3 | 20상 | 공동구 | 공동구 균열 | 0.3 | 1.5 | | 1.50 | m | 1 | 1.50 | |
| 6 | 20상 | 공동구 | 공동구 균열 | 0.5 | 1.5 | | 1.50 | m | 1 | 1.50 | |
| 9 | 20상 | 공동구 | 공동구 균열 | 0.2 | 1.5 | | 1.50 | m | 1 | 1.50 | |

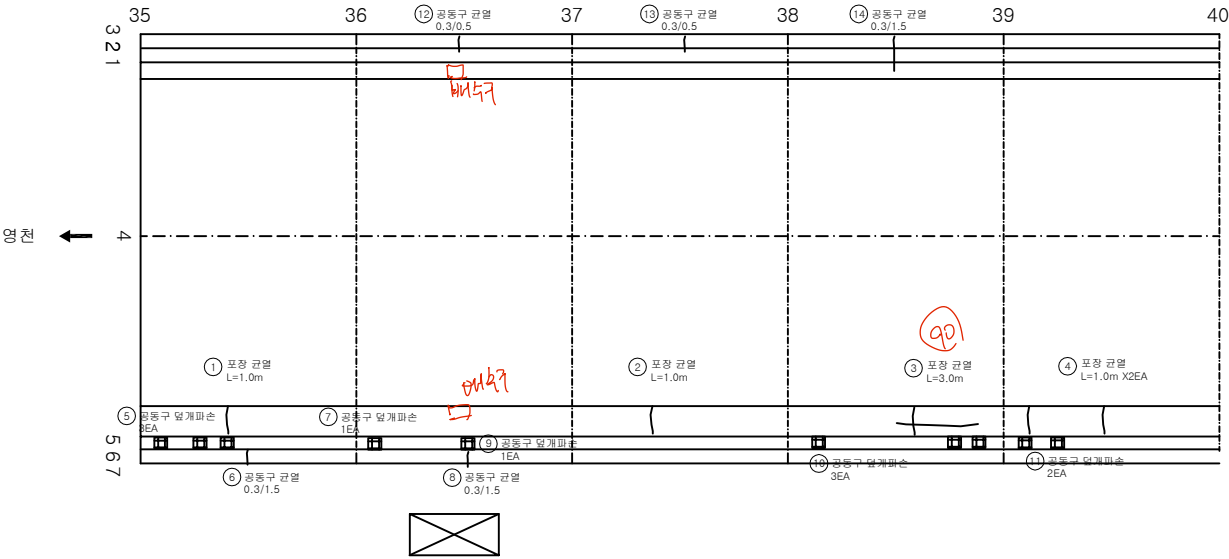
| 번호 | 발생년도 | 부재 | 손상내용 | 손상현황 | | | | | | | 비고 |
|---|---|---|---|---|---|---|---|---|---|---|---|
| 1 | 20상 | 포장 | 포장 균열 | | 1.0 | | 1.00 | m | 1 | 1.00 | |
| 2 | 20상 | 포장 | 포장 균열 | | 1.0 | | 1.00 | m | 1 | 1.00 | |
| 3 | 20상 | 포장 | 포장 균열 | | 3.0 | | 3.00 | m | 1 | 3.00 | |
| 4 | 20상 | 포장 | 포장 균열 | | 1.0 | | 1.00 | m | 2 | 2.00 | |
| 6 | 20상 | 공동구 | 공동구 균열 | 0.3 | 1.5 | | 1.50 | m | 1 | 1.50 | |
| 8 | 20상 | 공동구 | 공동구 균열 | 0.3 | 1.5 | | 1.50 | m | 1 | 1.50 | |
| 12 | 21하 | 공동구 | 공동구 균열 | 0.3 | 0.5 | | 0.50 | m | 1 | 0.50 | |
| 13 | 21하 | 공동구 | 공동구 균열 | 0.3 | 0.5 | | 0.50 | m | 1 | 0.50 | |
| 14 | 21하 | 공동구 | 공동구 균열 | 0.3 | 1.5 | | 1.50 | m | 1 | 1.50 | |

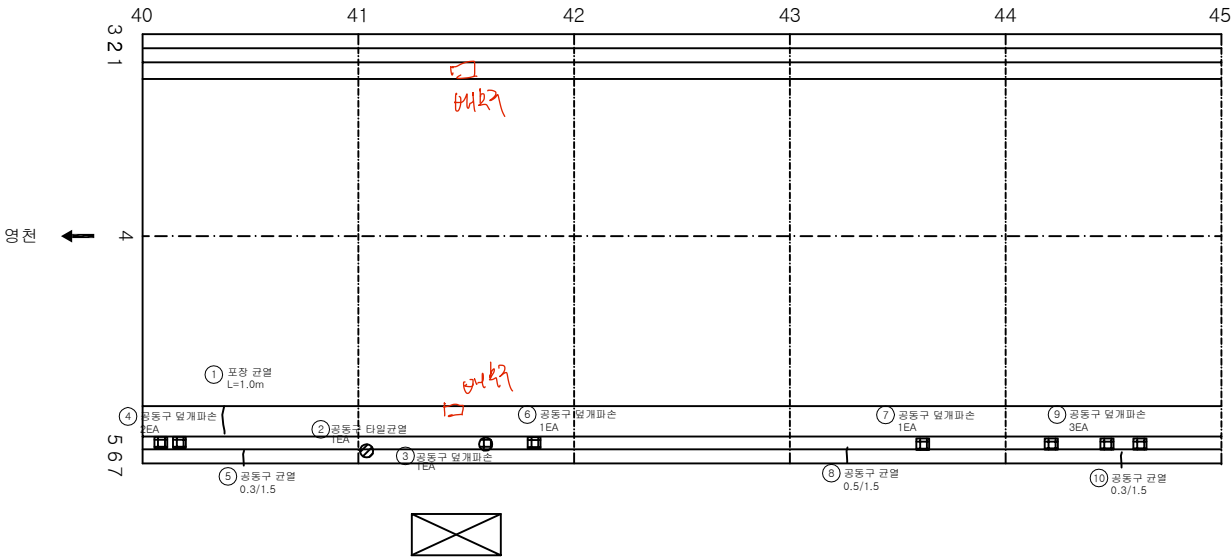
| 번호 | 발생년도 | 부재 | 손상내용 | 손상현황 | | | | | | | 비고 |
|---|---|---|---|---|---|---|---|---|---|---|---|
| 1 | 20상 | 포장 | 포장 균열 | | 1.0 | | 1.00 | m | 1 | 1.00 | |
| 2 | 19하 | 공동구 | 공동구 타원균열 | | | | 1.00 | EA | 1 | 1.00 | |
| 5 | 20상 | 공동구 | 공동구 균열 | 0.3 | 1.5 | | 1.50 | m | 1 | 1.50 | |
| 8 | 20상 | 공동구 | 공동구 균열 | 0.5 | 1.5 | | 1.50 | m | 1 | 1.50 | |

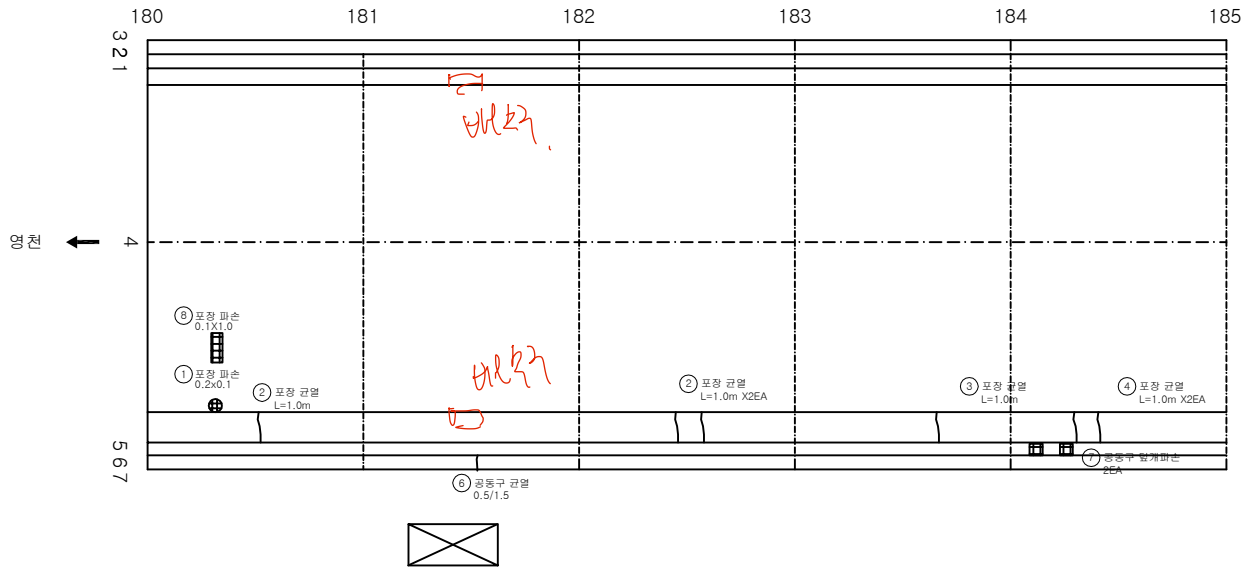
| 번호 | 발생년도 | 부재 | 손상내용 | 손상현황 | | | | | | | 비고 |
|---|---|---|---|---|---|---|---|---|---|---|---|
| 1 | 20상 | 포장 | 포장 균열 | | 1.0 | | 1.00 | m | 1 | 1.00 | |
| 3 | 20상 | 포장 | 포장 균열 | | 1.0 | | 1.00 | m | 1 | 1.00 | |
| 4 | 20상 | 포장 | 포장 균열 | | 1.0 | | 1.00 | m | 1 | 1.00 | |
| 5 | 20상 | 공동구 | 공동구 균열 | 0.5 | 1.5 | | 1.50 | m | 1 | 1.50 | |
| 7 | 20상 | 공동구 | 공동구 균열 | 0.3 | 1.5 | | 1.50 | m | 1 | 1.50 | |

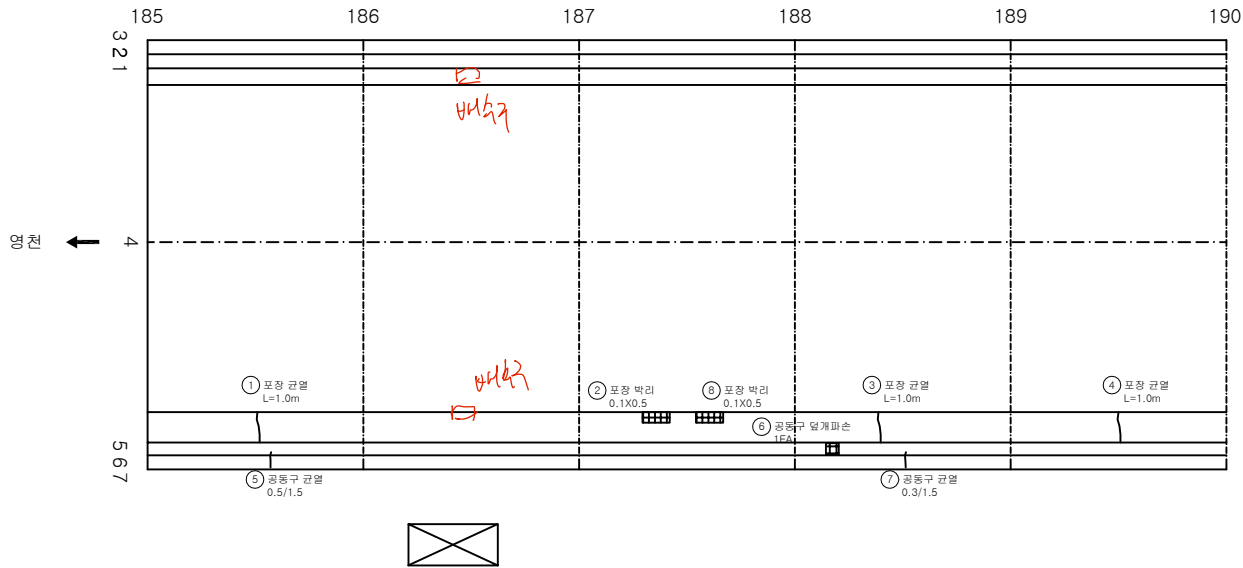
| 번호 | 발생년도 | 부재 | 손상내용 | 손상현황 | | | | | | | 비고 |
|---|---|---|---|---|---|---|---|---|---|---|---|
| 1 | 20상 | 포장 | 포장 균열 | | 1.0 | | 1.00 | m | 1 | 1.00 | |
| 2 | 20상 | 포장 | 포장 균열 | | 1.0 | | 1.00 | m | 1 | 1.00 | |
| 3 | 20상 | 포장 | 포장 균열 | | 1.0 | | 1.00 | m | 1 | 1.00 | |
| 5 | 20상 | 공동구 | 공동구 균열 | 0.3 | 1.5 | | 1.50 | m | 1 | 1.50 | |

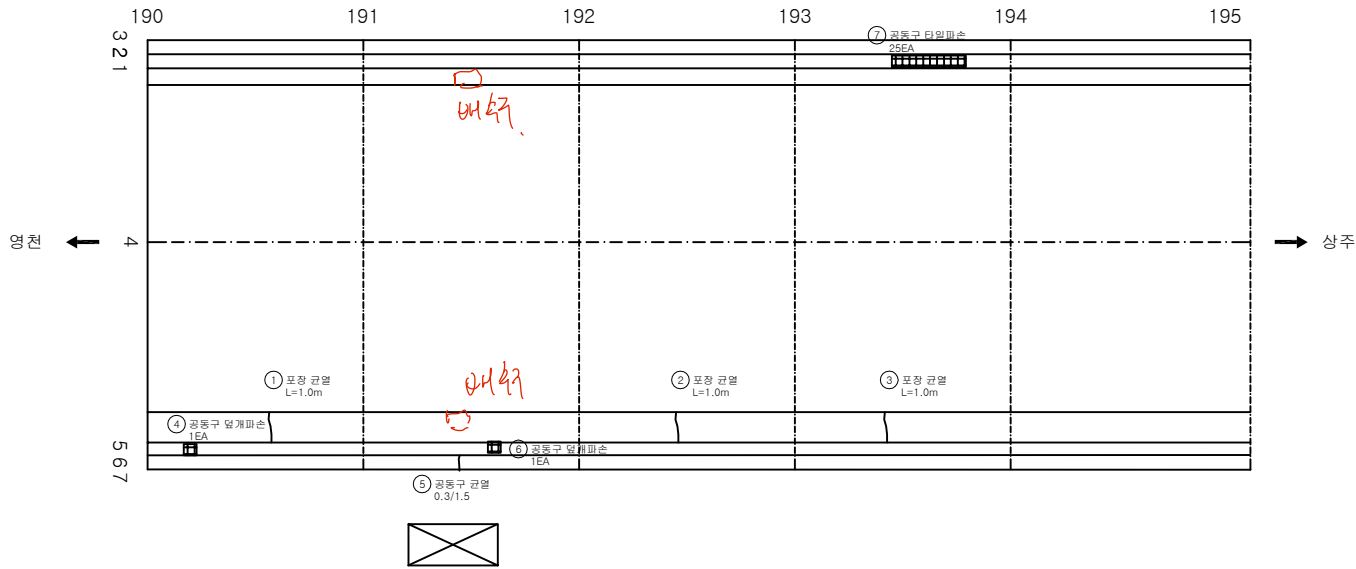
| 번호 | 발생년도 | 부재 | 손상내용 | 손상현황 | | | | | | | 비고 |
|---|---|---|---|---|---|---|---|---|---|---|---|
| 1 | 20상 | 포장 | 포장 균열 | | 1.0 | | 1.00 | m | 1 | 1.00 | |
| 5 | 20상 | 공동구 | 공동구 균열 | 0.3 | 1.5 | | 1.50 | m | 1 | 1.50 | |

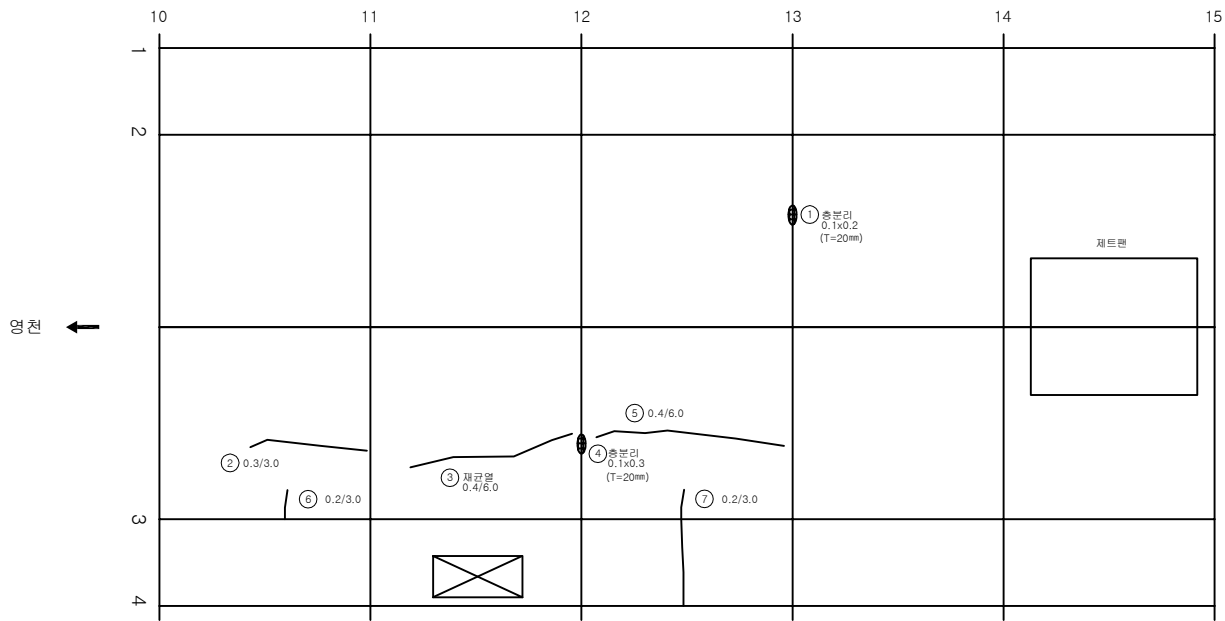
| 번호 | 발생<br>년도 | 부재 | 손상내용 | 손상현황 | | | | | | 비 고 | |
|---|---|---|---|---|---|---|---|---|---|---|---|
| 2 | 19하 | 천단부 | 균열(Cw=0.3mm이상) | 0.3 | 6.0 | | 6.00 | m | 1 | 6.00 | |
| 3 | 19하 | 천단부 | 균열(Cw=0.3mm이상) | 0.3 | 6.0 | | 6.00 | m | 1 | 6.00 | |
| 5 | 19하 | 천단부 | 균열(Cw=0.3mm이상) | 0.3 | 4.5 | | 4.50 | m | 1 | 4.50 | |
| 6 | 21하 | 천단부 | 재균열(Cw=0.3mm이상) | 0.3 | 6.0 | | 6.00 | m | 1 | 6.00 | |
| 7 | 21하 | 천단부 | 재균열(Cw=0.3mm이상) | 0.4 | 6.0 | | 6.00 | m | 1 | 6.00 | |
| 8 | 21하 | 천단부 | 재균열(Cw=0.3mm이상) | 0.3 | 6.0 | | 6.00 | m | 1 | 6.00 | |

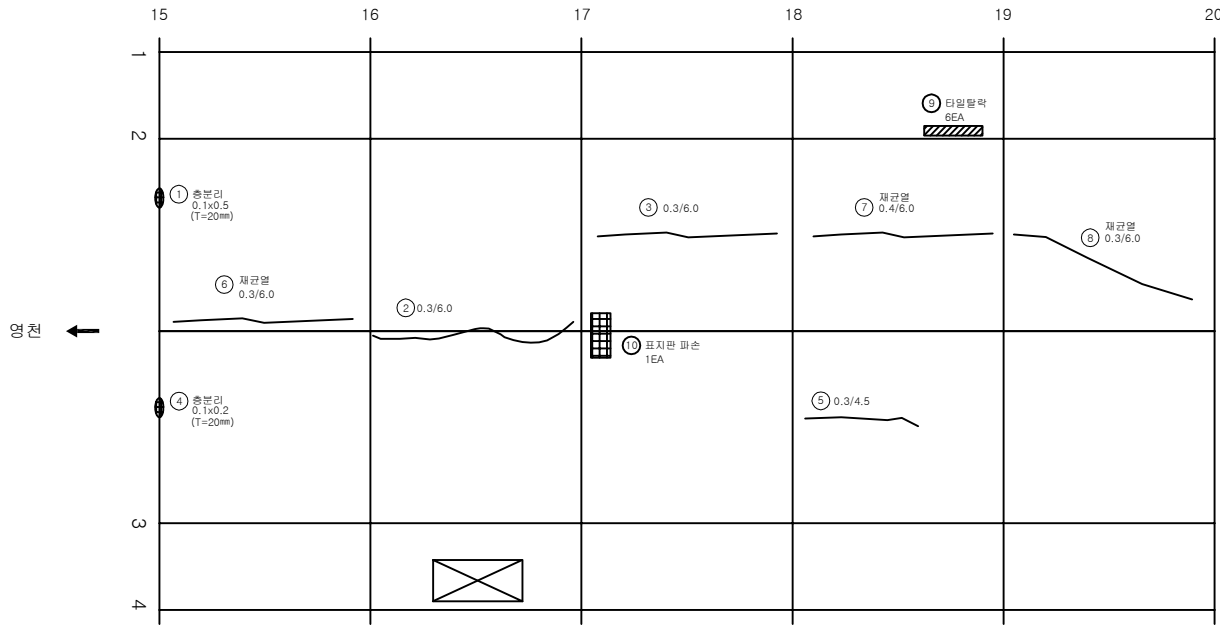
| 번호 | 발생<br>년도 | 부재 | 손상내용 | 손상현황 | | | | | | | 비 고 |
|---|---|---|---|---|---|---|---|---|---|---|---|
| 4 | 21하 | 천단부 | 균열(Cw=0.3mm이상) | 0.3 | 6.0 | | 6.00 | m | 1 | 6.00 | |
| 5 | 23하 | 천단부 | 균열(Cw=0.3mm미만) | 0.2 | 2.5 | | 2.50 | m | 1 | 2.50 | |
| 6 | 25하 | 천단부 | 균열(Cw=0.3mm이상) | 0.3 | 2.0 | | 2.00 | m | 1 | 2.00 | |

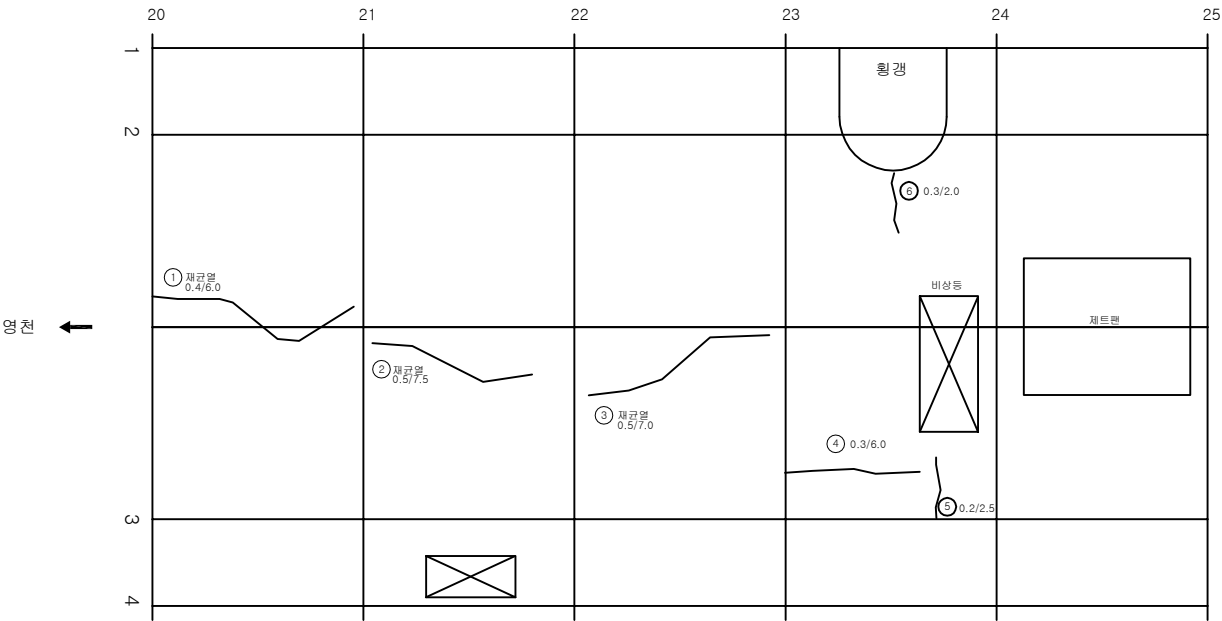
| 번호 | 발생<br>년도 | 부재 | 손상내용 | 손상현황 | | | | | | | 비 고 |
|---|---|---|---|---|---|---|---|---|---|---|---|
| 1 | 19하 | 천단부 | 채균열(Cw=0.5mm이상) | 0.5 | 7.0 | | 7.00 | m | 1 | 7.00 | |
| 2 | 19하 | 천단부 | 채균열(Cw=0.3mm이상) | 0.4 | 7.0 | | 7.00 | m | 1 | 7.00 | |

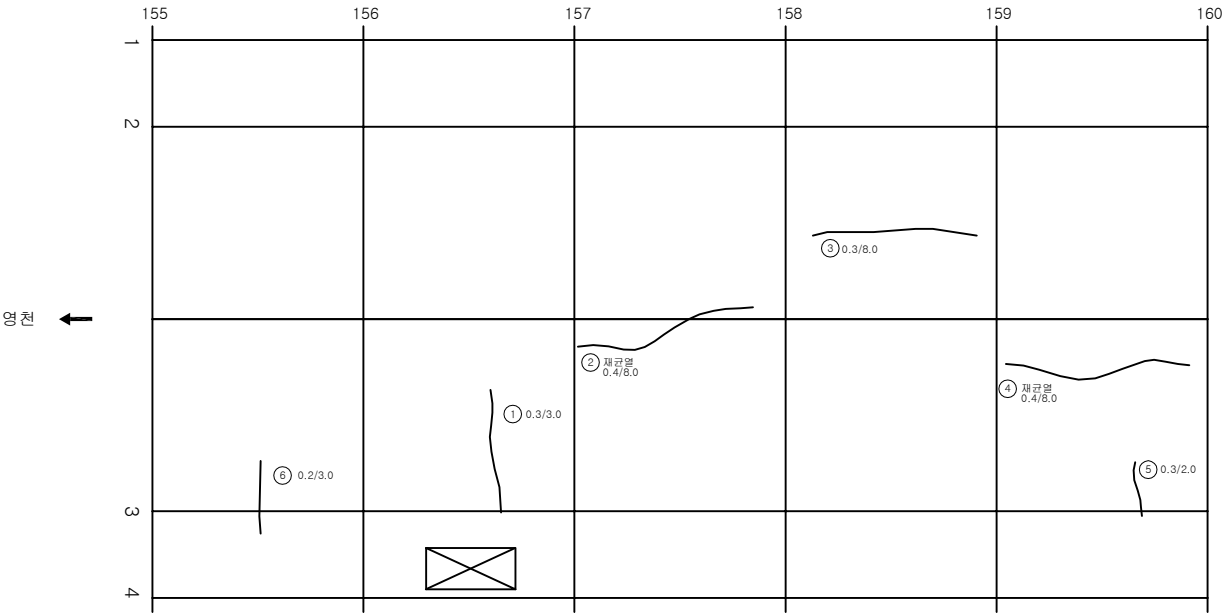
| 번호 | 발생<br>년도 | 부재 | 손상내용 | 손상현황 | | | | | | | 비 고 |
|---|---|---|---|---|---|---|---|---|---|---|---|
| 1 | 19하 | 천단부 | 균열(Cw=0.3mm이상) | 0.3 | 3.0 | | 3.00 | m | 1 | 3.00 | |
| 2 | 19하 | 천단부 | 재균열(Cw=0.3mm이상) | 0.4 | 8.0 | | 8.00 | m | 1 | 8.00 | |
| 3 | 19하 | 천단부 | 균열(Cw=0.3mm이상) | 0.3 | 8.0 | | 8.00 | m | 1 | 8.00 | |
| 4 | 19하 | 천단부 | 재균열(Cw=0.3mm이상) | 0.4 | 8.0 | | 8.00 | m | 1 | 8.00 | |
| 5 | 19하 | 천단부 | 균열(Cw=0.3mm이상) | 0.3 | 2.0 | | 2.00 | m | 1 | 2.00 | |
| 6 | 19하 | 천단부 | 균열(Cw=0.3mm미만) | 0.2 | 3.0 | | 3.00 | m | 1 | 3.00 | |

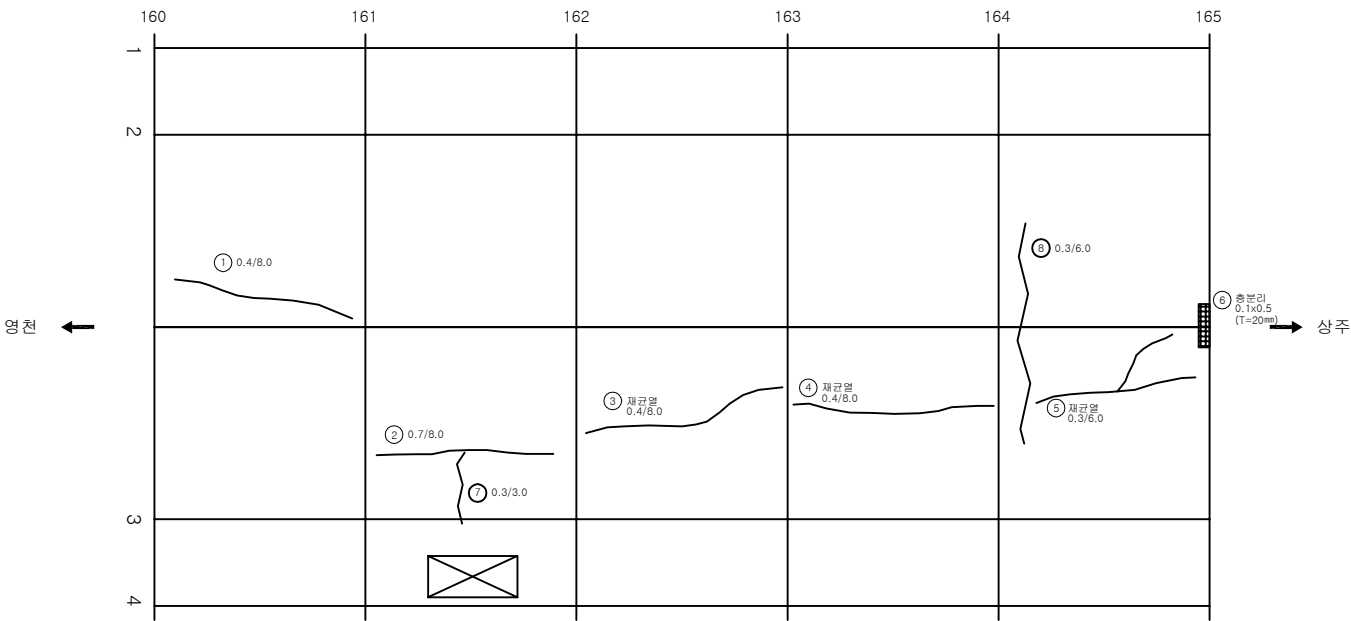
| 번 호 | 발 생 연 도 | 부 재 | 손 상 내 용 | 손 상 현 황 | | | | | | | 비 고 |
|---|---|---|---|---|---|---|---|---|---|---|---|
| 1 | 19하 | 천단부 | 균열(Cw=0.3mm이상) | 0.4 | 8.0 | | 8.00 | m | 1 | 8.00 | |
| 2 | 19하 | 천단부 | 균열(Cw=0.5mm이상) | 0.7 | 8.0 | | 8.00 | m | 1 | 8.00 | |
| 3 | 19하 | 천단부 | 균열(Cw=0.3mm이상) | 0.4 | 8.0 | | 8.00 | m | 1 | 8.00 | |
| 4 | 19하 | 천단부 | 균열(Cw=0.3mm이상) | 0.4 | 8.0 | | 8.00 | m | 1 | 8.00 | |
| 5 | 19하 | 천단부 | 균열(Cw=0.3mm이상) | 0.3 | 6.0 | | 6.00 | m | 1 | 6.00 | |
| 7 | 21하 | 천단부 | 균열(Cw=0.3mm이상) | 0.3 | 3.0 | | 3.00 | m | 1 | 3.00 | |
| 8 | 21하 | 천단부 | 균열(Cw=0.3mm이상) | 0.3 | 6.0 | | 6.00 | m | 1 | 6.00 | |

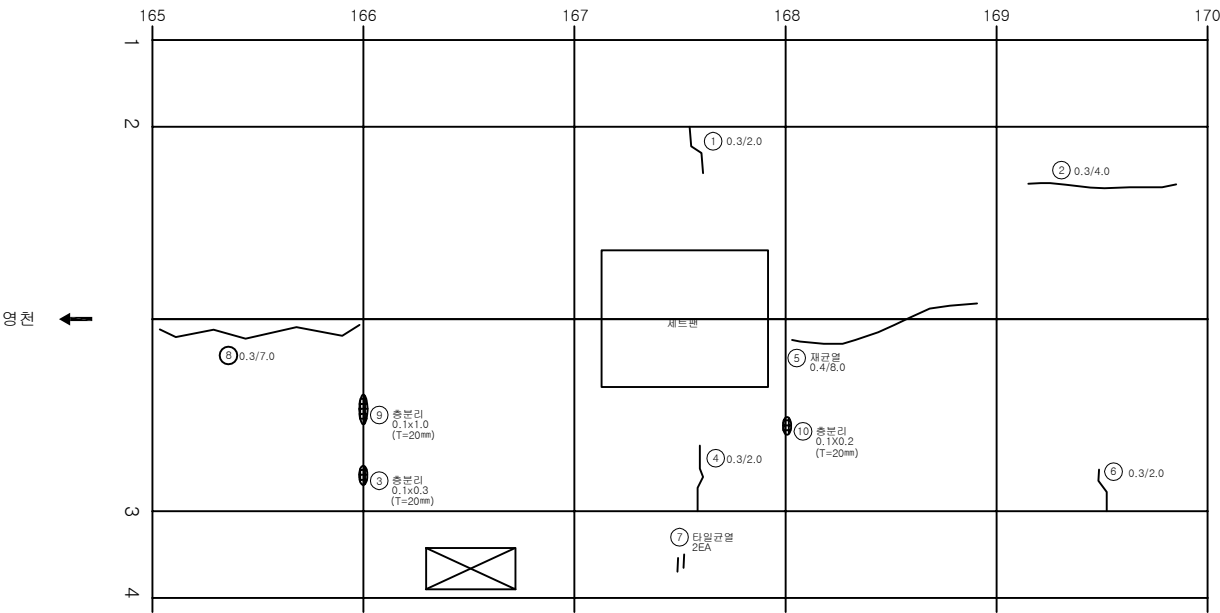
| | | 부식 | | 색갈, 변형 | | 기타 | 도 면 번 호<br>073 |

| 번호 | 발생<br>년도 | 부재 | 손상내용 | 손상현황 | | | | | | | 비 고 |
|---|---|---|---|---|---|---|---|---|---|---|---|
| 1 | 19하 | 천단부 | 균열(Cw=0.3mm이상) | 0.3 | 2.0 | | 2.00 | m | 1 | 2.00 | |
| 2 | 19하 | 천단부 | 균열(Cw=0.3mm이상) | 0.3 | 4.0 | | 4.00 | m | 1 | 4.00 | |
| 4 | 19하 | 천단부 | 균열(Cw=0.3mm이상) | 0.3 | 2.0 | | 2.00 | m | 1 | 2.00 | |
| 5 | 19하 | 천단부 | 재균열(Cw=0.3mm이상) | 0.4 | 8.0 | | 8.00 | m | 1 | 8.00 | |
| 6 | 19하 | 천단부 | 균열(Cw=0.3mm이상) | 0.3 | 2.0 | | 2.00 | m | 1 | 2.00 | |
| 7 | 19하 | 측벽부 | 타일균열 | | | | 1.00 | EA | 2 | 2.00 | |
| 8 | 21하 | 천단부 | 균열(Cw=0.3mm이상) | 0.3 | 7.0 | | 7.00 | m | 1 | 7.00 | |

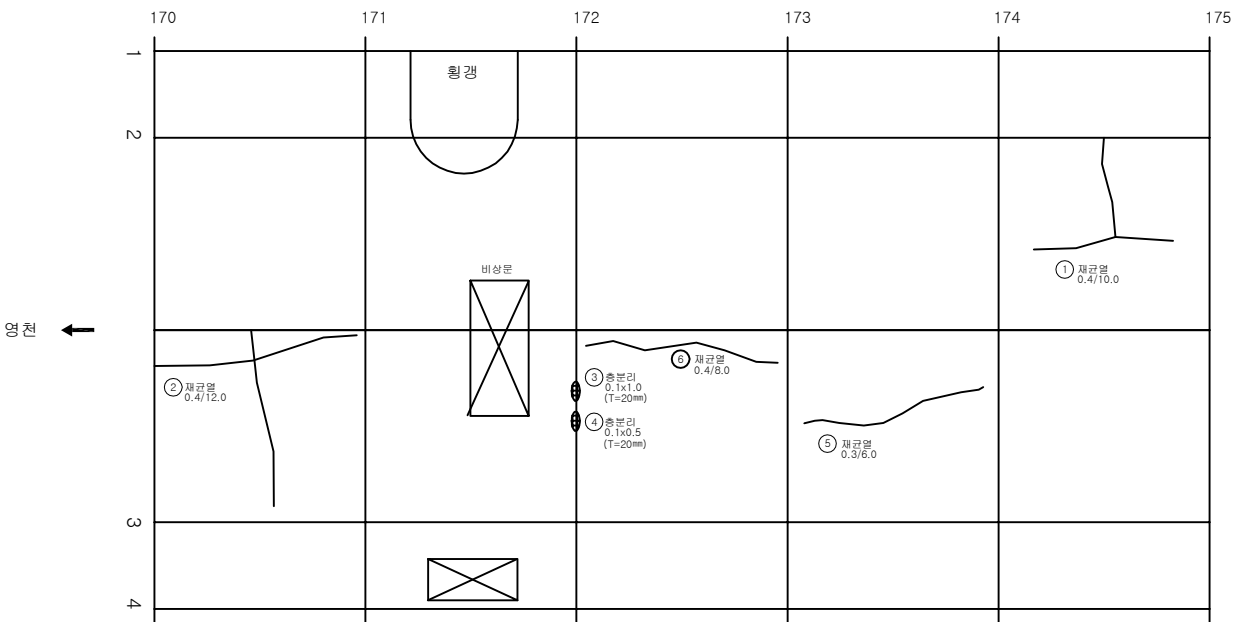
| 번호 | 발생<br>년도 | 부재 | 손상내용 | 손상현황 | | | | | | | 비 고 |
|---|---|---|---|---|---|---|---|---|---|---|---|
| 1 | 19하 | 천단부 | 채균열(Cw=0.3mm이상) | 0.4 | 10.0 | | 10.00 | m | 1 | 10.00 | |
