상주영천고속도로 2024~2025년 시설물 안전점검 용역  
(2025년 상반기 정기안전점검)

# 외 관 조 사 망 도

평호터널(상주방향)

2025.04

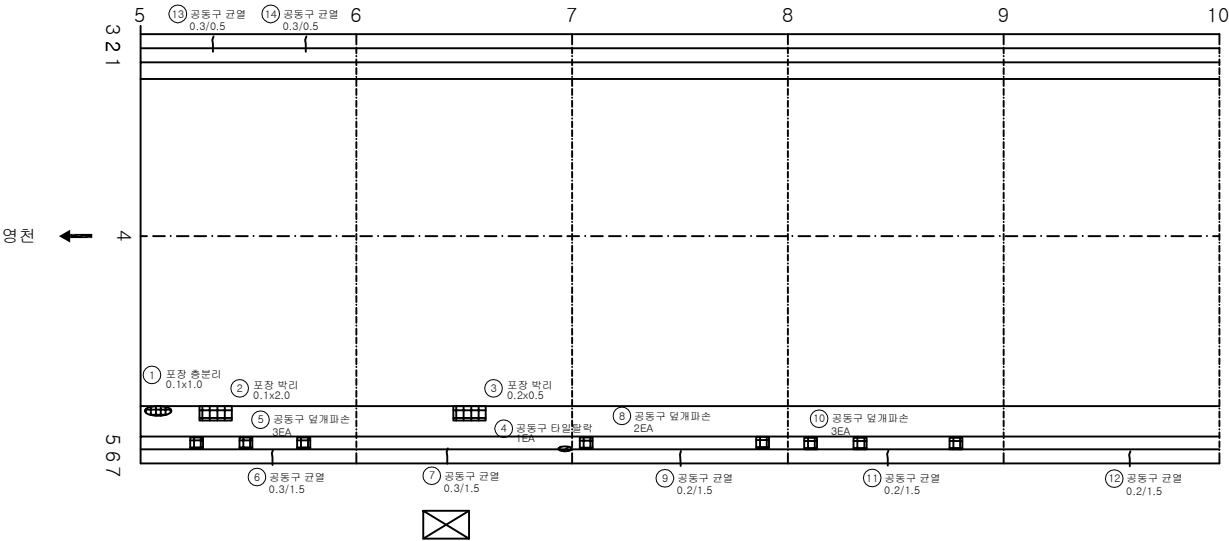
ID:평호터널(상주)-포장,공동구 Span No.6~10

| 번호 | 발생<br>년도 | 부재 | 손상내용 | 손상현황 | | | | | | | 비고 |
|---|---|---|---|---|---|---|---|---|---|---|---|
| 1 | 19하 | 포장 | 포장 총분리 | | 0.1 | 1.0 | 0.10 | m <sup>2</sup> | 1 | 0.10 | |
| 2 | 20상 | 포장 | 포장 박리 | | 0.1 | 2.0 | 0.20 | m <sup>2</sup> | 1 | 0.20 | |
| 3 | 20상 | 포장 | 포장 박리 | | 0.2 | 0.5 | 0.10 | m <sup>2</sup> | 1 | 0.10 | |
| 4 | 20상 | 공동구 | 공동구 타일탈락 | | | | 1.00 | EA | 1 | 1.00 | 21'상 보수 |
| 5 | 20상 | 공동구 | 공동구 덮개파손 | | | | 1.00 | EA | 3 | 3.00 | |
| 6 | 20상 | 공동구 | 공동구 균열 | 0.3 | 1.5 | | 1.50 | m | 1 | 1.50 | |
| 7 | 20상 | 공동구 | 공동구 균열 | 0.3 | 1.5 | | 1.50 | m | 1 | 1.50 | |
| 8 | 20상 | 공동구 | 공동구 덮개파손 | | | | 1.00 | EA | 2 | 2.00 | |
| 9 | 20상 | 공동구 | 공동구 균열 | 0.2 | 1.5 | | 1.50 | m | 1 | 1.50 | |
| 10 | 20상 | 공동구 | 공동구 덮개파손 | | | | 1.00 | EA | 3 | 3.00 | |
| 11 | 20상 | 공동구 | 공동구 균열 | 0.2 | 1.5 | | 1.50 | m | 1 | 1.50 | |
| 12 | 20상 | 공동구 | 공동구 균열 | 0.2 | 1.5 | | 1.50 | m | 1 | 1.50 | |
| 13 | 21하 | 공동구 | 공동구 균열 | 0.3 | 0.5 | | 0.50 | m | 1 | 0.50 | |
| 14 | 21하 | 공동구 | 공동구 균열 | 0.3 | 0.5 | | 0.50 | m | 1 | 0.50 | |

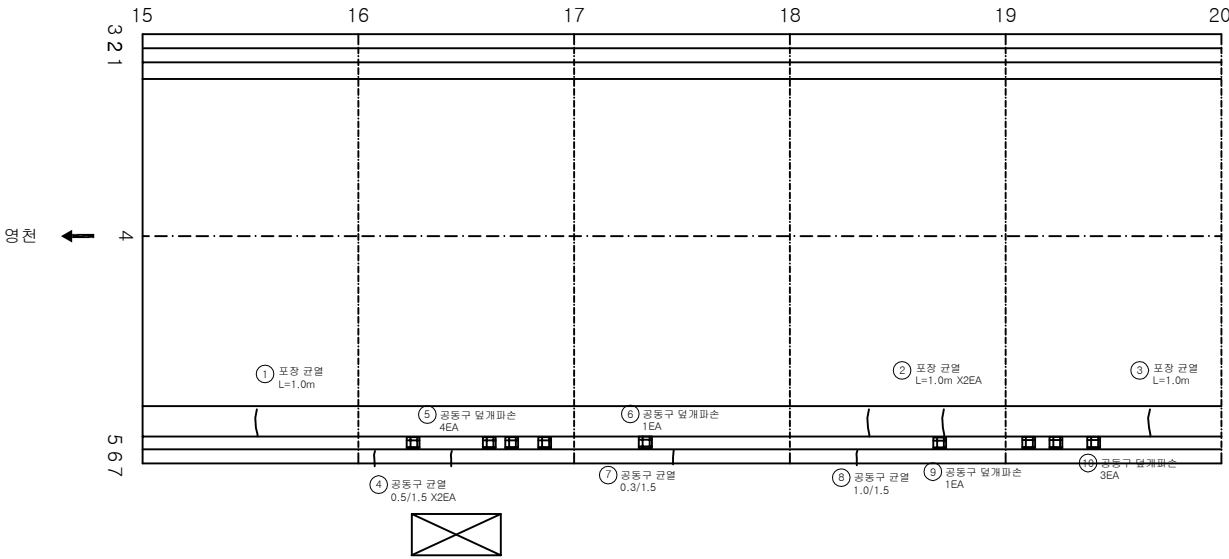
| 번호 | 발생년도 | 부재 | 손상내용 | 손상현황 | | | | | | | 비고 |
|---|---|---|---|---|---|---|---|---|---|---|---|
| 1 | 20상 | 포장 | 포장 균열 | | 1.0 | | 1.00 | m | 1 | 1.00 | |
| 2 | 20상 | 포장 | 포장 균열 | | 1.0 | | 1.00 | m | 2 | 2.00 | |
| 3 | 20상 | 포장 | 포장 균열 | | 1.0 | | 1.00 | m | 1 | 1.00 | |
| 4 | 20상 | 공동구 | 공동구 균열 | 0.5 | 1.5 | | 1.50 | m | 2 | 3.00 | |
| 7 | 20상 | 공동구 | 공동구 균열 | 0.3 | 1.5 | | 1.50 | m | 1 | 1.50 | |
| 8 | 20상 | 공동구 | 공동구 균열 | 1.0 | 1.5 | | 1.50 | m | 1 | 1.50 | |

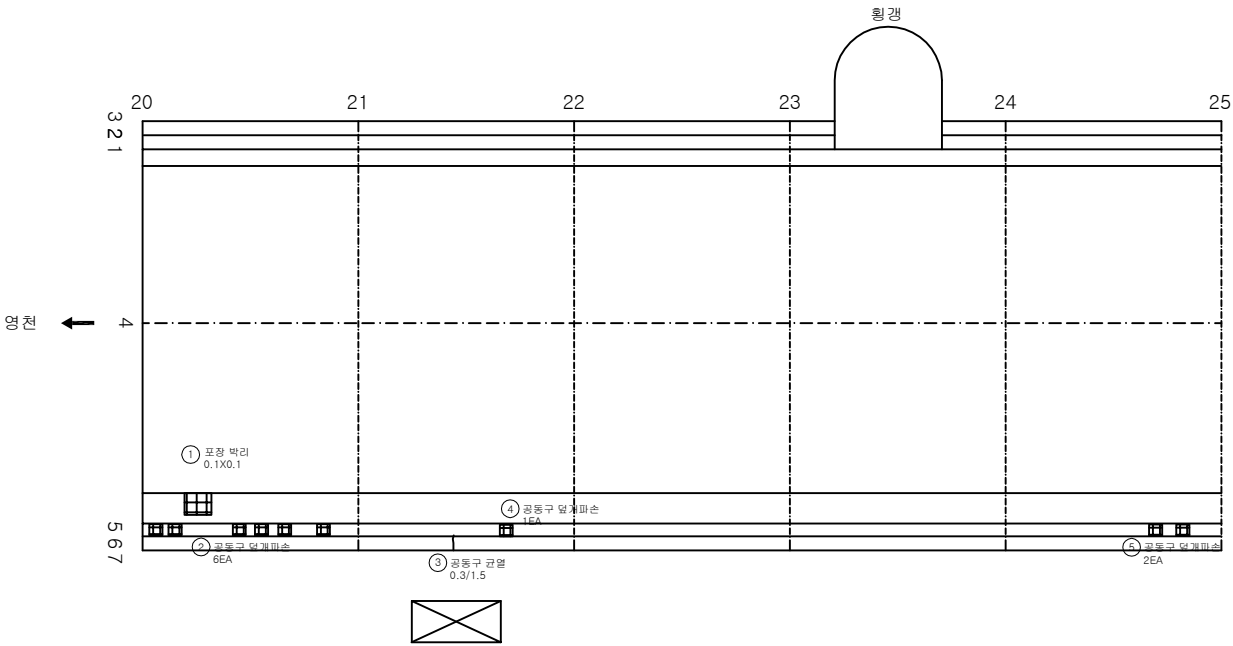
| 번호 | 발생년도 | 부재 | 손상내용 | 손상현황 | | | | | | | 비고 |
|---|---|---|---|---|---|---|---|---|---|---|---|
| 3 | 20상 | 공동구 | 공동구 균열 | 0.3 | 1.5 | | 1.50 | m | 1 | 1.50 | |

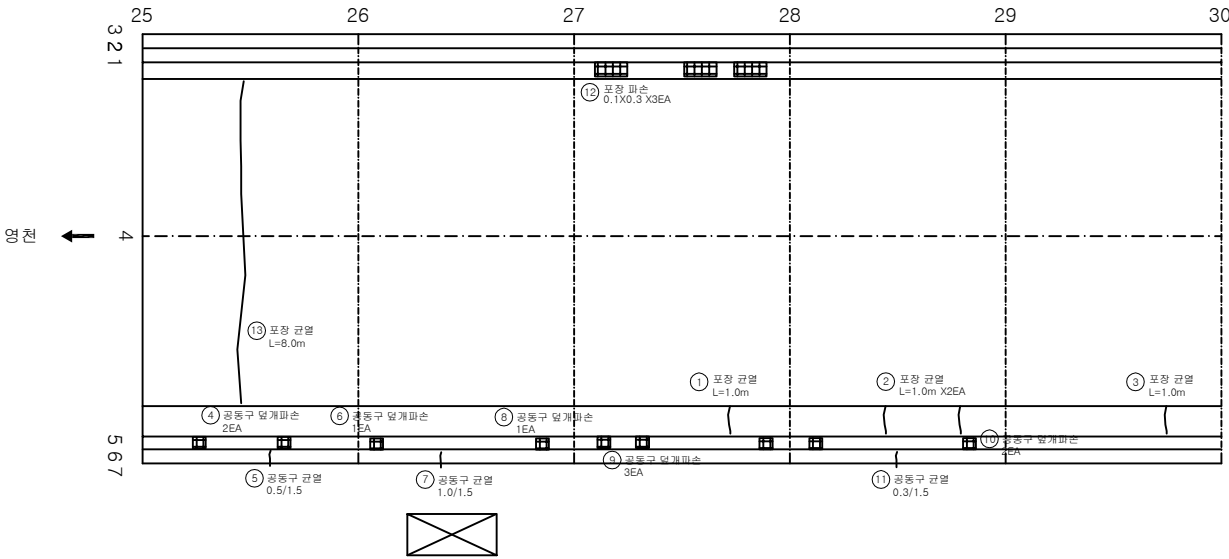
| 번호 | 발생년도 | 부재 | 손상내용 | 손상현황 | | | | | | | 비고 |
|---|---|---|---|---|---|---|---|---|---|---|---|
| 1 | 20상 | 포장 | 포장 균열 | | 1.0 | | 1.00 | m | 1 | 1.00 | |
| 2 | 20상 | 포장 | 포장 균열 | | 1.0 | | 1.00 | m | 2 | 2.00 | |
| 3 | 20상 | 포장 | 포장 균열 | | 1.0 | | 1.00 | m | 1 | 1.00 | |
| 5 | 20상 | 공동구 | 공동구 균열 | 0.5 | 1.5 | | 1.50 | m | 1 | 1.50 | |
| 7 | 20상 | 공동구 | 공동구 균열 | 1.0 | 1.5 | | 1.50 | m | 1 | 1.50 | |
| 11 | 20상 | 공동구 | 공동구 균열 | 0.3 | 1.5 | | 1.50 | m | 1 | 1.50 | |
| 13 | 23하 | 포장 | 포장 균열 | | 8.0 | | 8.00 | m | 1 | 8.00 | |

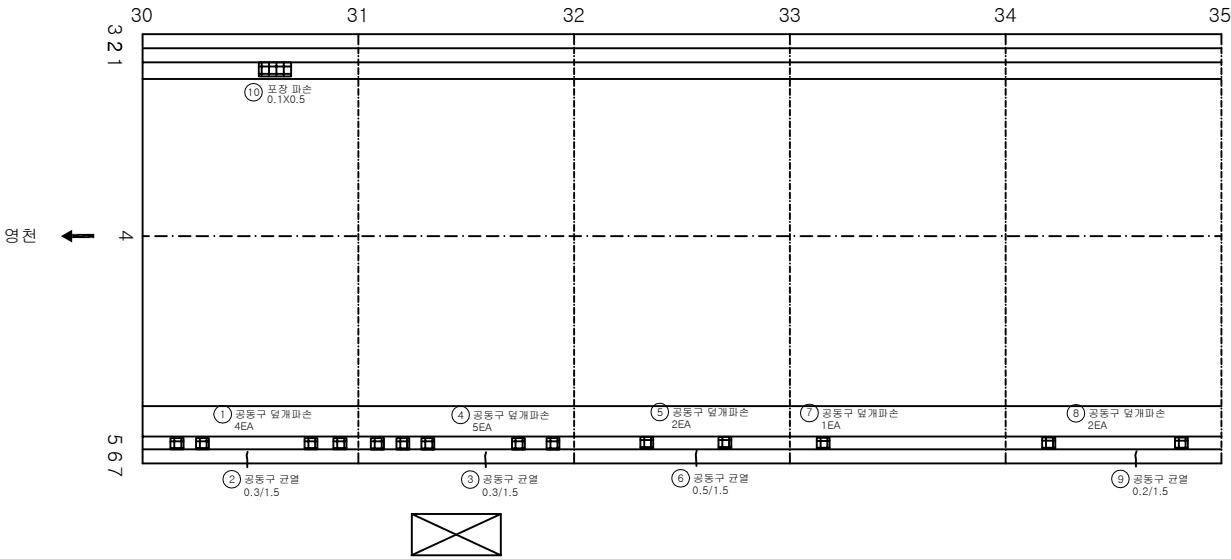
| 번호 | 발생년도 | 부재 | 손상내용 | 손상현황 | | | | | | | 비고 |
|---|---|---|---|---|---|---|---|---|---|---|---|
| 2 | 20상 | 공동구 | 공동구 균열 | 0.3 | 1.5 | | 1.50 | m | 1 | 1.50 | |
| 3 | 20상 | 공동구 | 공동구 균열 | 0.3 | 1.5 | | 1.50 | m | 1 | 1.50 | |
| 6 | 20상 | 공동구 | 공동구 균열 | 0.5 | 1.5 | | 1.50 | m | 1 | 1.50 | |
| 9 | 20상 | 공동구 | 공동구 균열 | 0.2 | 1.5 | | 1.50 | m | 1 | 1.50 | |

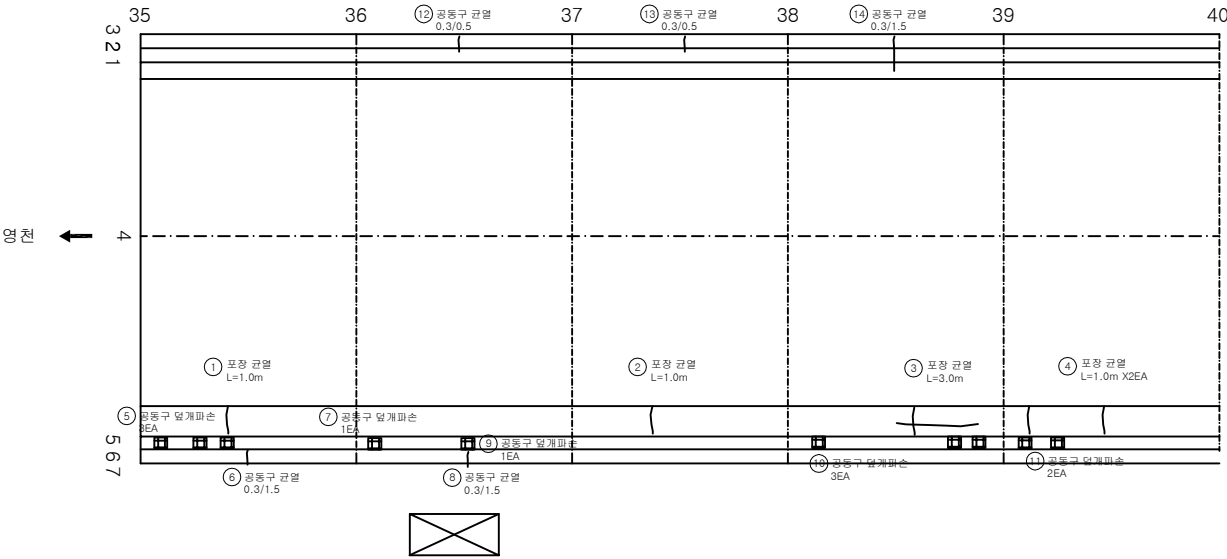
| 번호 | 발생년도 | 부재 | 손상내용 | 손상현황 | | | | | | | 비고 |
|---|---|---|---|---|---|---|---|---|---|---|---|
| 1 | 20상 | 포장 | 포장 균열 | | 1.0 | | 1.00 | m | 1 | 1.00 | |
| 2 | 20상 | 포장 | 포장 균열 | | 1.0 | | 1.00 | m | 1 | 1.00 | |
| 3 | 20상 | 포장 | 포장 균열 | | 3.0 | | 3.00 | m | 1 | 3.00 | |
| 4 | 20상 | 포장 | 포장 균열 | | 1.0 | | 1.00 | m | 2 | 2.00 | |
| 6 | 20상 | 공동구 | 공동구 균열 | 0.3 | 1.5 | | 1.50 | m | 1 | 1.50 | |
| 8 | 20상 | 공동구 | 공동구 균열 | 0.3 | 1.5 | | 1.50 | m | 1 | 1.50 | |
| 12 | 21하 | 공동구 | 공동구 균열 | 0.3 | 0.5 | | 0.50 | m | 1 | 0.50 | |
| 13 | 21하 | 공동구 | 공동구 균열 | 0.3 | 0.5 | | 0.50 | m | 1 | 0.50 | |
| 14 | 21하 | 공동구 | 공동구 균열 | 0.3 | 1.5 | | 1.50 | m | 1 | 1.50 | |

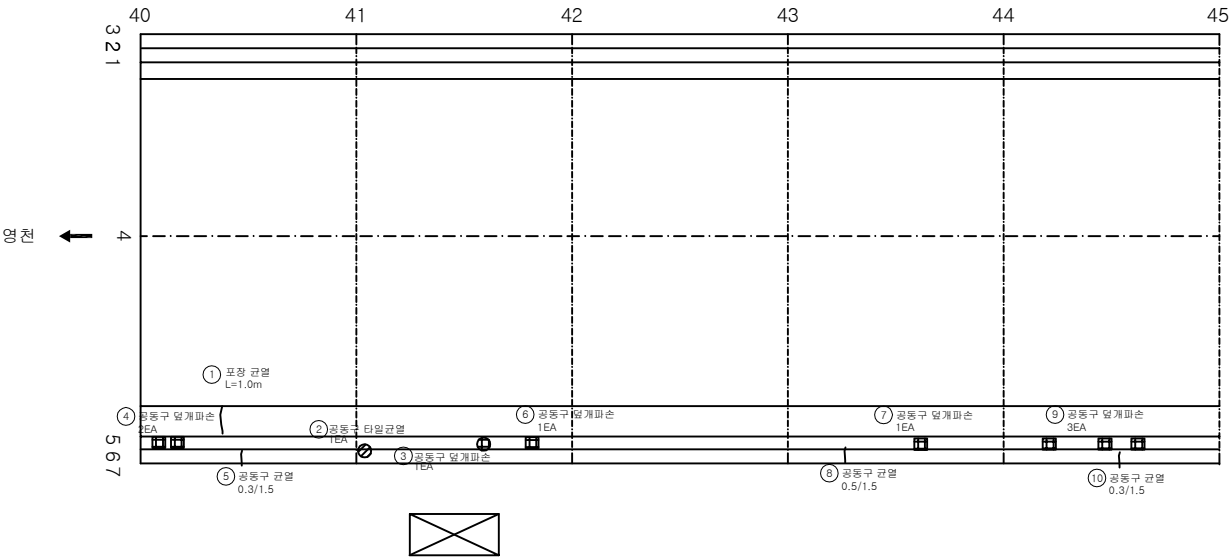
| 번호 | 발생년도 | 부재 | 손상내용 | 손상현황 | | | | | | | 비고 |
|---|---|---|---|---|---|---|---|---|---|---|---|
| 1 | 20상 | 포장 | 포장 균열 | | 1.0 | | 1.00 | m | 1 | 1.00 | |
| 2 | 19하 | 공동구 | 공동구 타원균열 | | | | 1.00 | EA | 1 | 1.00 | |
| 5 | 20상 | 공동구 | 공동구 균열 | 0.3 | 1.5 | | 1.50 | m | 1 | 1.50 | |
| 8 | 20상 | 공동구 | 공동구 균열 | 0.5 | 1.5 | | 1.50 | m | 1 | 1.50 | |
| 10 | 20상 | 공동구 | 공동구 균열 | 0.3 | 1.5 | | 1.50 | m | 1 | 1.50 | |

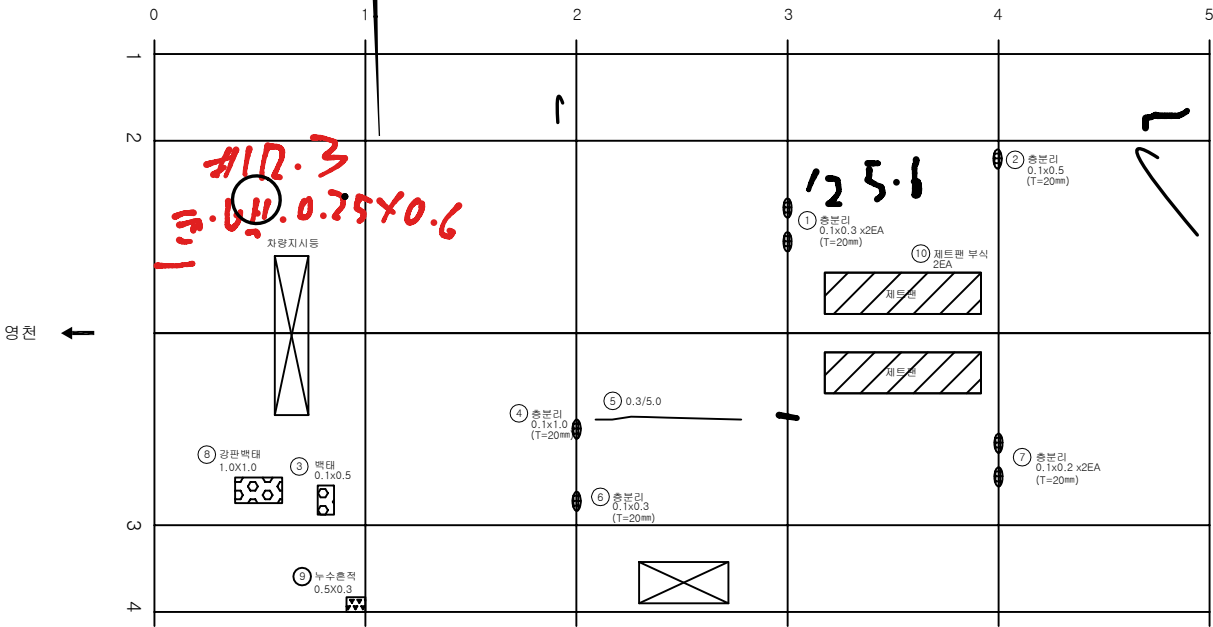
| 번호 | 발생<br>년도 | 부재 | 손상내용 | 손상현황 | | | | | | | 비 고 |
|---|---|---|---|---|---|---|---|---|---|---|---|
| 5 | 19하 | 천단부 | 균열(Cw=0.3mm이상) | 0.3 | 5.0 | | 5.00 | m | 1 | 5.00 | |
| 9 | 23하 | 측벽부 | 누수흔적 | | 0.5 | 0.3 | 0.15 | m <sup>2</sup> | 1 | 0.15 | |
| 10 | 25하 | 부대시설 | 제트팬 부식 | | | | 1.00 | EA | 2 | 2.00 | |

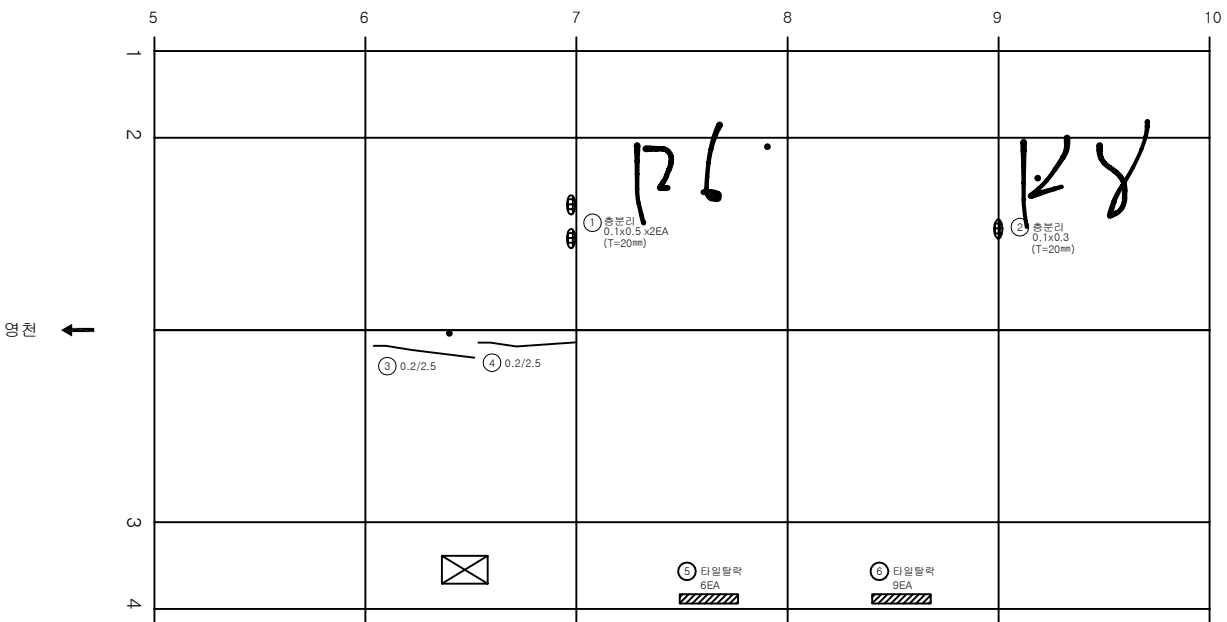
| 번호 | 발생<br>년도 | 부재 | 손상내용 | 손상현황 | | | | | | | 비 고 |
|---|---|---|---|---|---|---|---|---|---|---|---|
| 3 | 19하 | 천단부 | 균열(Cw=0.3mm미만) | 0.2 | 2.5 | | 2.50 | m | 1 | 2.50 | |
| 4 | 21하 | 천단부 | 균열(Cw=0.3mm미만) | 0.2 | 2.5 | | 2.50 | m | 1 | 2.50 | |

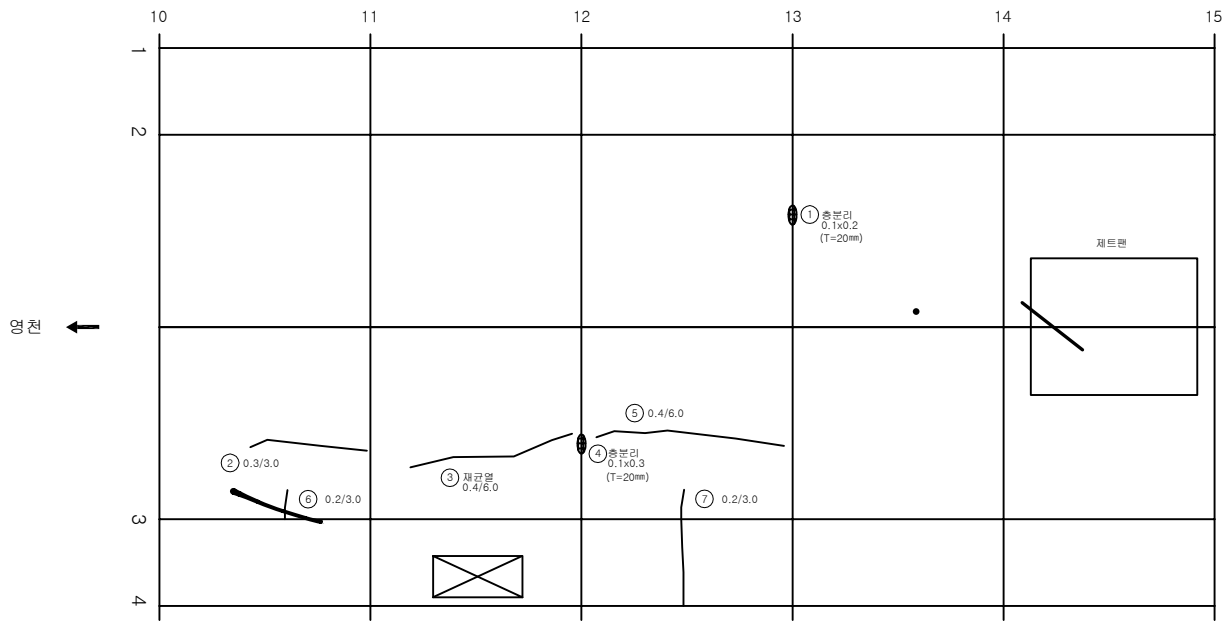
| 번호 | 발생<br>년도 | 부재 | 손상내용 | 손상현황 | | | | | | | 비 고 |
|---|---|---|---|---|---|---|---|---|---|---|---|
| 2 | 19하 | 천단부 | 균열(Cw=0.3mm이상) | 0.3 | 3.0 | | 3.00 | m | 1 | 3.00 | |
| 3 | 19하 | 천단부 | 재균열(Cw=0.3mm이상) | 0.4 | 6.0 | | 6.00 | m | 1 | 6.00 | |
| 5 | 19하 | 천단부 | 균열(Cw=0.3mm이상) | 0.4 | 6.0 | | 6.00 | m | 1 | 6.00 | |
| 6 | 19하 | 측벽부 | 균열(Cw=0.3mm미만) | 0.2 | 3.0 | | 3.00 | m | 1 | 3.00 | |
| 7 | 21하 | 측벽부 | 균열(Cw=0.3mm미만) | 0.2 | 3.0 | | 3.00 | m | 1 | 3.00 | |

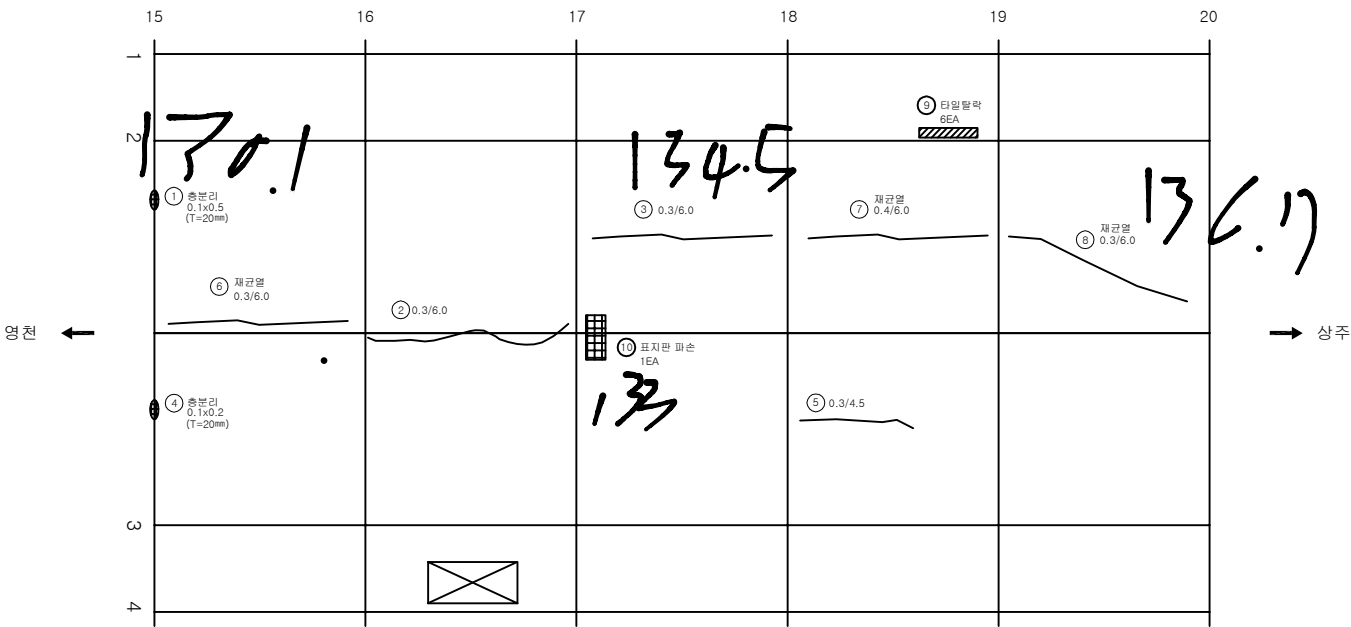
| 번호 | 발생<br>년도 | 부재 | 손상내용 | 손상현황 | | | | | | | 비 고 |
|---|---|---|---|---|---|---|---|---|---|---|---|
| 2 | 19하 | 천단부 | 균열(Cw=0.3mm이상) | 0.3 | 6.0 | | 6.00 | m | 1 | 6.00 | |
| 3 | 19하 | 천단부 | 균열(Cw=0.3mm이상) | 0.3 | 6.0 | | 6.00 | m | 1 | 6.00 | |
| 5 | 19하 | 천단부 | 균열(Cw=0.3mm이상) | 0.3 | 4.5 | | 4.50 | m | 1 | 4.50 | |
| 6 | 21하 | 천단부 | 재균열(Cw=0.3mm이상) | 0.3 | 6.0 | | 6.00 | m | 1 | 6.00 | |
| 7 | 21하 | 천단부 | 재균열(Cw=0.3mm이상) | 0.4 | 6.0 | | 6.00 | m | 1 | 6.00 | |
| 8 | 21하 | 천단부 | 재균열(Cw=0.3mm이상) | 0.3 | 6.0 | | 6.00 | m | 1 | 6.00 | |

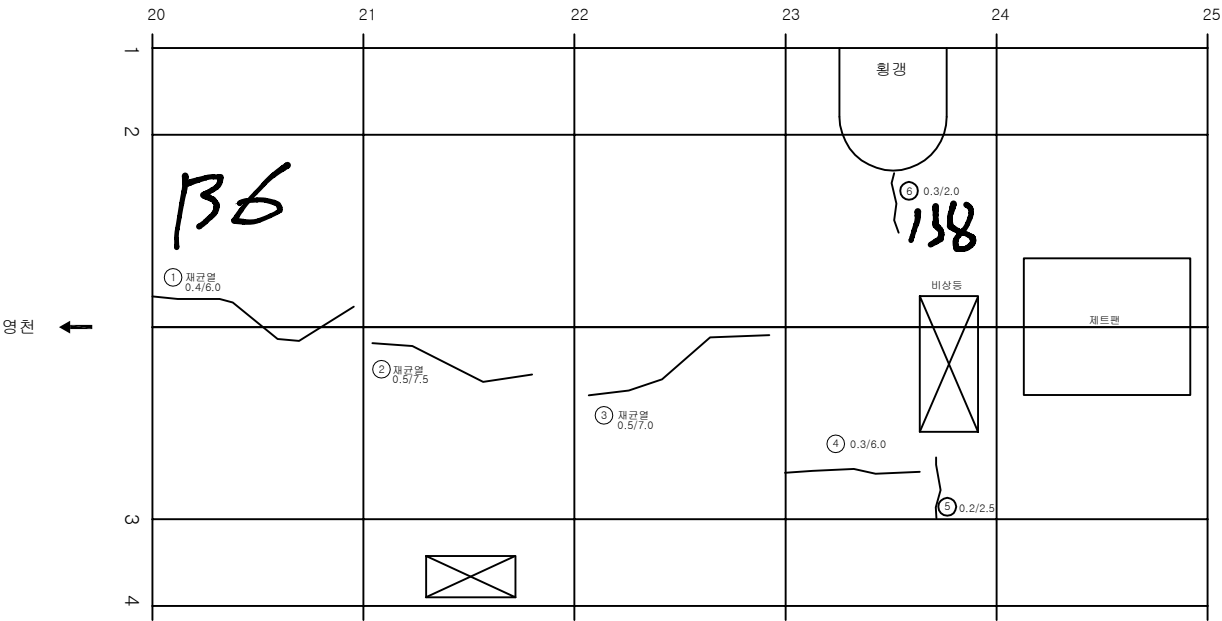
| 번호 | 발생<br>년도 | 부재 | 손상내용 | 손상현황 | | | | | | | 비 고 |
|---|---|---|---|---|---|---|---|---|---|---|---|
| 4 | 21하 | 천단부 | 균열(Cw=0.3mm이상) | 0.3 | 6.0 | | 6.00 | m | 1 | 6.00 | |
| 5 | 23하 | 천단부 | 균열(Cw=0.3mm미만) | 0.2 | 2.5 | | 2.50 | m | 1 | 2.50 | |
| 6 | 25하 | 천단부 | 균열(Cw=0.3mm이상) | 0.3 | 2.0 | | 2.00 | m | 1 | 2.00 | |

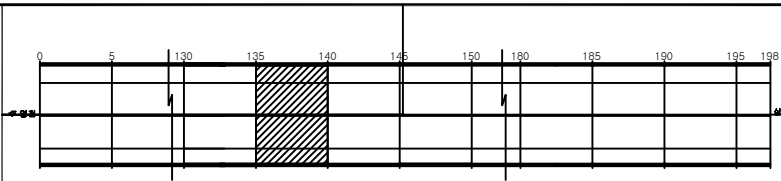
| 번호 | 발생<br>년도 | 부재 | 손상내용 | 손상현황 | | | | | | | 비 고 |
|---|---|---|---|---|---|---|---|---|---|---|---|
| 1 | 19하 | 천단부 | 재균열(Cw=0.3mm이상) | 0.3 | 7.0 | | 7.00 | m | 1 | 7.00 | |
| 2 | 19하 | 천단부 | 재균열(Cw=0.3mm이상) | 0.4 | 10.0 | | 10.00 | m | 1 | 10.00 | |
| 3 | 19하 | 천단부 | 재균열(Cw=0.3mm이상) | 0.4 | 8.0 | | 8.00 | m | 1 | 8.00 | |
| 4 | 19하 | 천단부 | 재균열(Cw=0.3mm이상) | 0.4 | 8.0 | | 8.00 | m | 1 | 8.00 | |
| 5 | 19하 | 천단부 | 재균열(Cw=0.5mm이상) | 0.5 | 10.0 | | 10.00 | m | 1 | 10.00 | |
| 6 | 19하 | 천단부 | 균열(Cw=0.3mm이상) | 0.3 | 1.5 | | 1.50 | m | 1 | 1.50 | |
| 8 | 21하 | 천단부 | 균열(Cw=0.3mm이상) | 0.3 | 8.0 | | 8.00 | m | 1 | 8.00 | |
