상주영천고속도로 2024~2025년 시설물 안전점검 용역  
(2025년 상반기 정기안전점검)

# 외 관 조 사 망 도

평호터널(상주방향)

2025.04

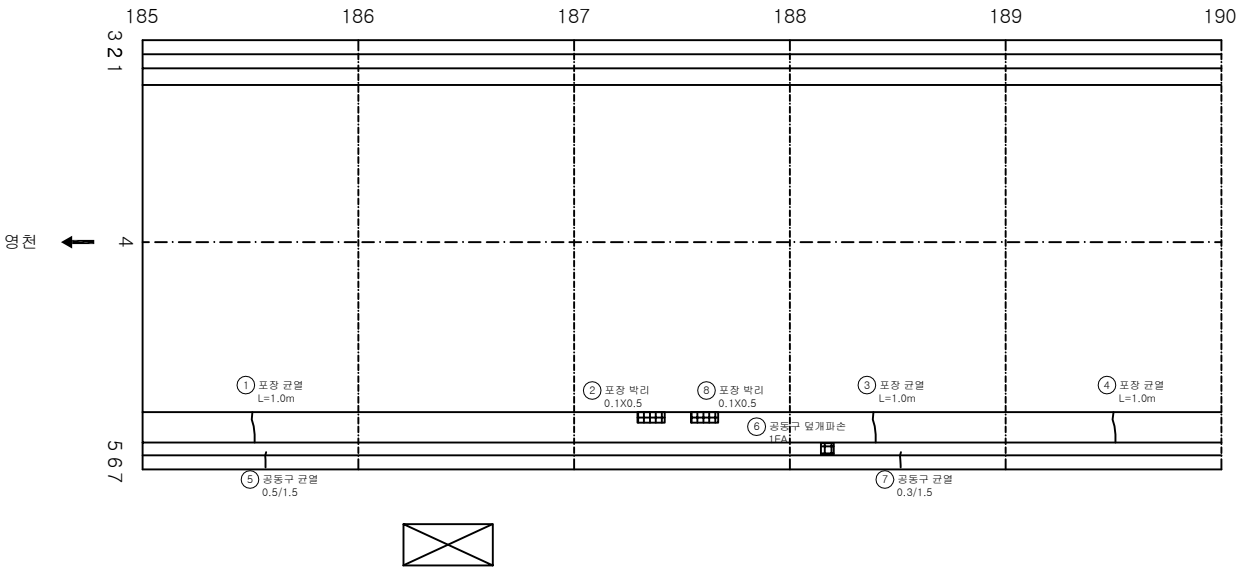
| 번호 | 발생년도 | 부재 | 손상내용 | 손상현황 | | | | | | | 비고 |
|---|---|---|---|---|---|---|---|---|---|---|---|
| 1 | 20상 | 포장 | 포장 균열 | | 1.0 | | 1.00 | m | 1 | 1.00 | |
| 2 | 20상 | 포장 | 포장 균열 | | 1.0 | | 1.00 | m | 1 | 1.00 | |
| 3 | 20상 | 포장 | 포장 균열 | | 1.0 | | 1.00 | m | 1 | 1.00 | |
| 5 | 20상 | 공동구 | 공동구 균열 | 0.3 | 1.5 | | 1.50 | m | 1 | 1.50 | |

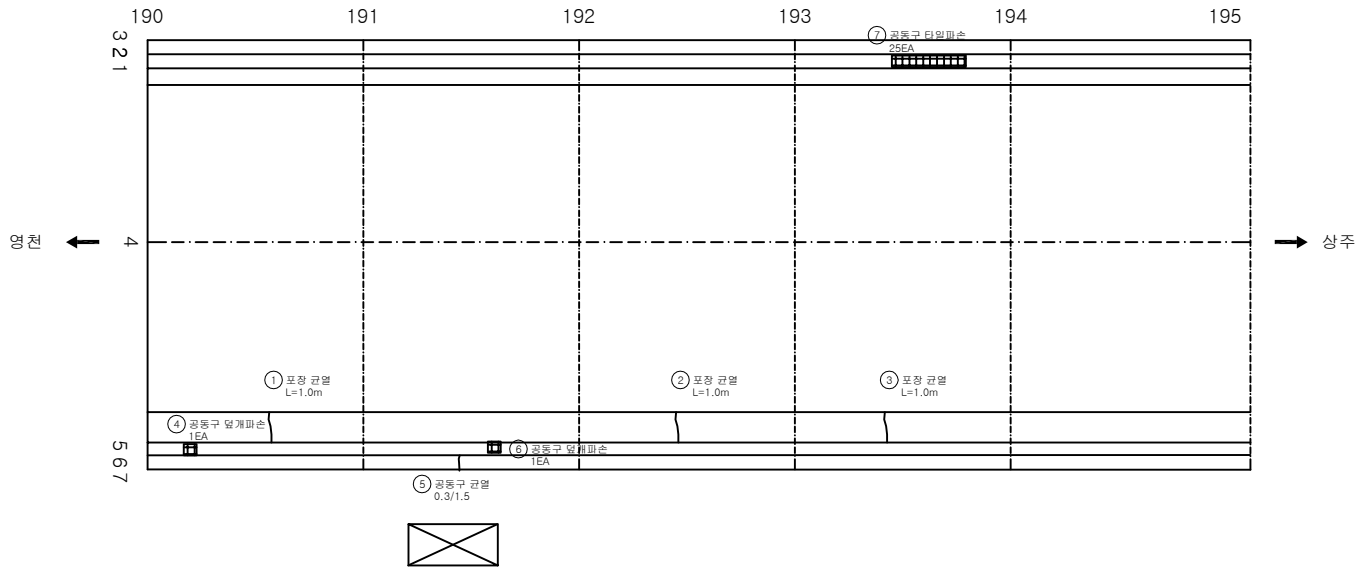
| 번호 | 발생년도 | 부재 | 손상내용 | 손상현황 | | | | | | | 비고 |
|---|---|---|---|---|---|---|---|---|---|---|---|
| 1 | 20상 | 포장 | 포장 균열 | | 1.0 | | 1.00 | m | 1 | 1.00 | |
| 5 | 20상 | 공동구 | 공동구 균열 | 0.3 | 1.5 | | 1.50 | m | 1 | 1.50 | |

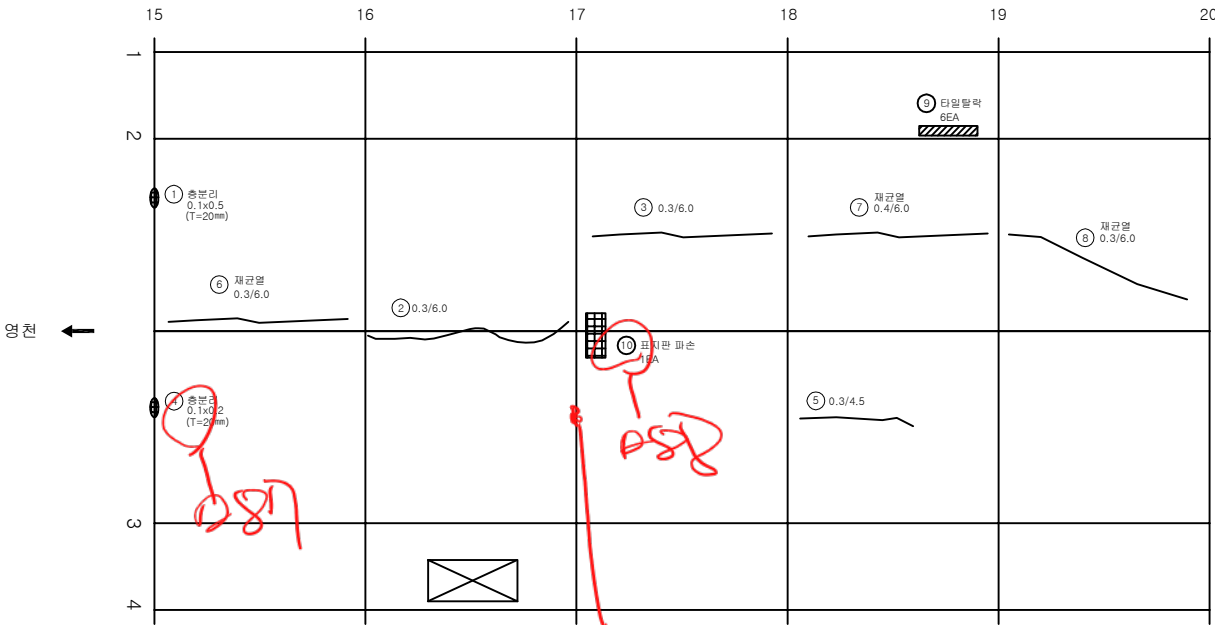
| 번호 | 발생<br>년도 | 부재 | 손상내용 | 손상현황 | | | | | | | 비 고 |
|---|---|---|---|---|---|---|---|---|---|---|---|
| 2 | 19하 | 천단부 | 균열(Cw=0.3mm이상) | 0.3 | 6.0 | | 6.00 | m | 1 | 6.00 | |
| 3 | 19하 | 천단부 | 균열(Cw=0.3mm이상) | 0.3 | 6.0 | | 6.00 | m | 1 | 6.00 | |
| 5 | 19하 | 천단부 | 균열(Cw=0.3mm이상) | 0.3 | 4.5 | | 4.50 | m | 1 | 4.50 | |
| 6 | 21하 | 천단부 | 재균열(Cw=0.3mm이상) | 0.3 | 6.0 | | 6.00 | m | 1 | 6.00 | |
| 7 | 21하 | 천단부 | 재균열(Cw=0.3mm이상) | 0.4 | 6.0 | | 6.00 | m | 1 | 6.00 | |
| 8 | 21하 | 천단부 | 재균열(Cw=0.3mm이상) | 0.3 | 6.0 | | 6.00 | m | 1 | 6.00 | |

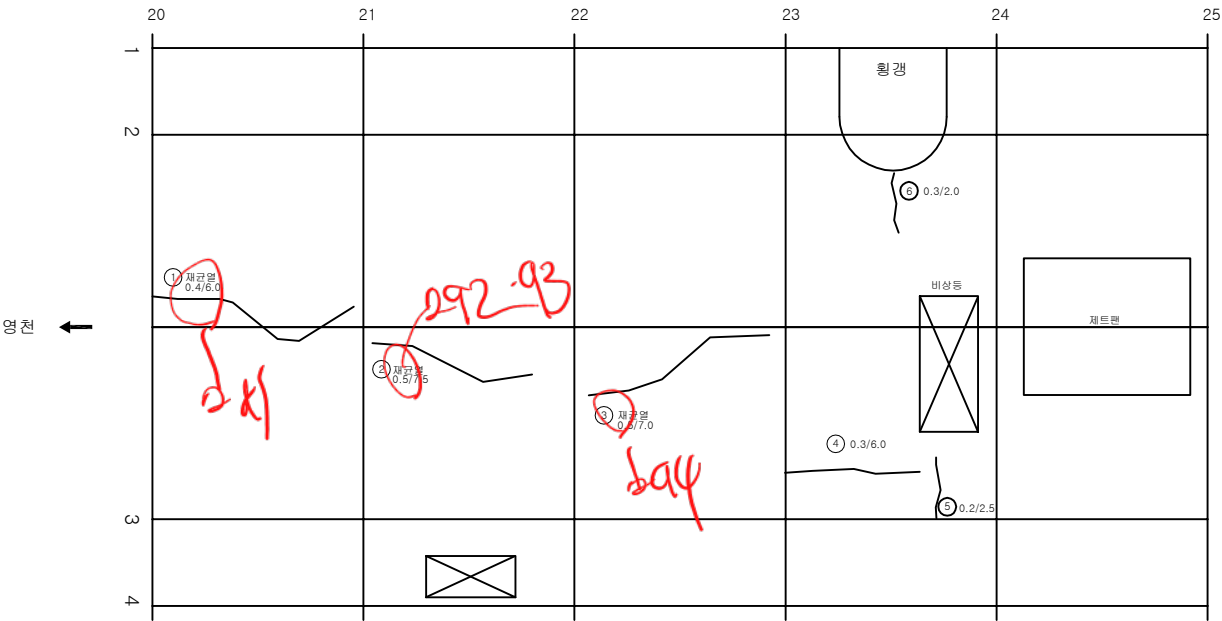
| 번호 | 발생<br>년도 | 부재 | 손상내용 | 손상현황 | | | | | | | 비 고 |
|---|---|---|---|---|---|---|---|---|---|---|---|
| 4 | 21하 | 천단부 | 균열(Cw=0.3mm이상) | 0.3 | 6.0 | | 6.00 | m | 1 | 6.00 | |
| 5 | 23하 | 천단부 | 균열(Cw=0.3mm미만) | 0.2 | 2.5 | | 2.50 | m | 1 | 2.50 | |
| 6 | 25하 | 천단부 | 균열(Cw=0.3mm이상) | 0.3 | 2.0 | | 2.00 | m | 1 | 2.00 | |

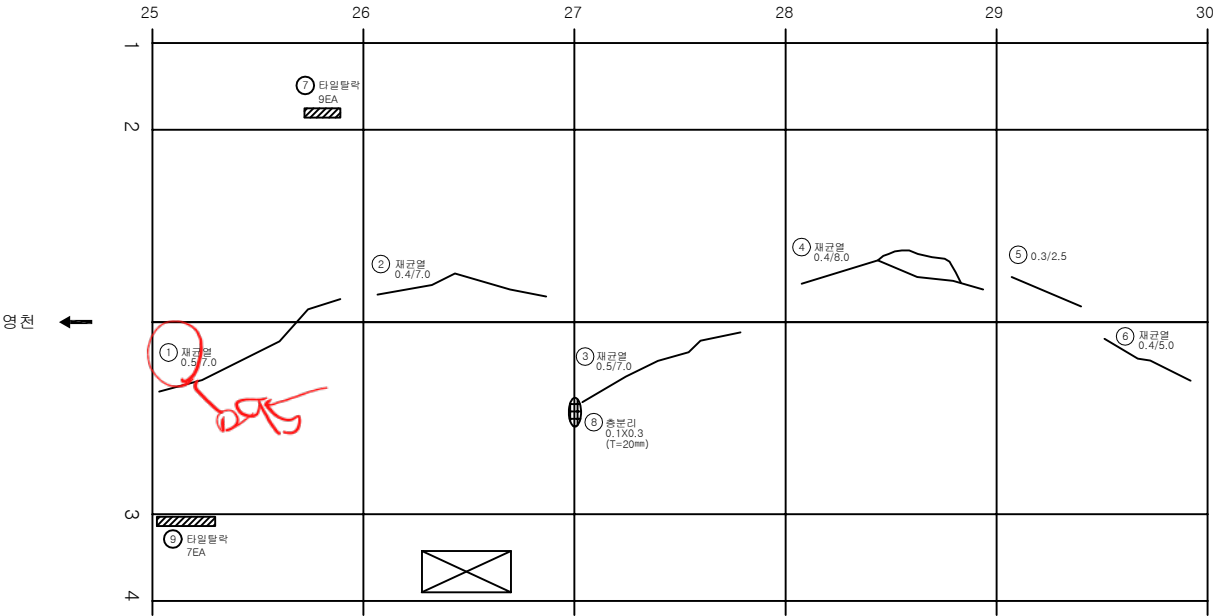
| 번호 | 발생<br>년도 | 부재 | 손상내용 | 손상현황 | | | | | | | 비 고 |
|---|---|---|---|---|---|---|---|---|---|---|---|
| 5 | 19하 | 천단부 | 균열(Cw=0.3mm이상) | 0.3 | 2.5 | | 2.50 | m | 1 | 2.50 | |

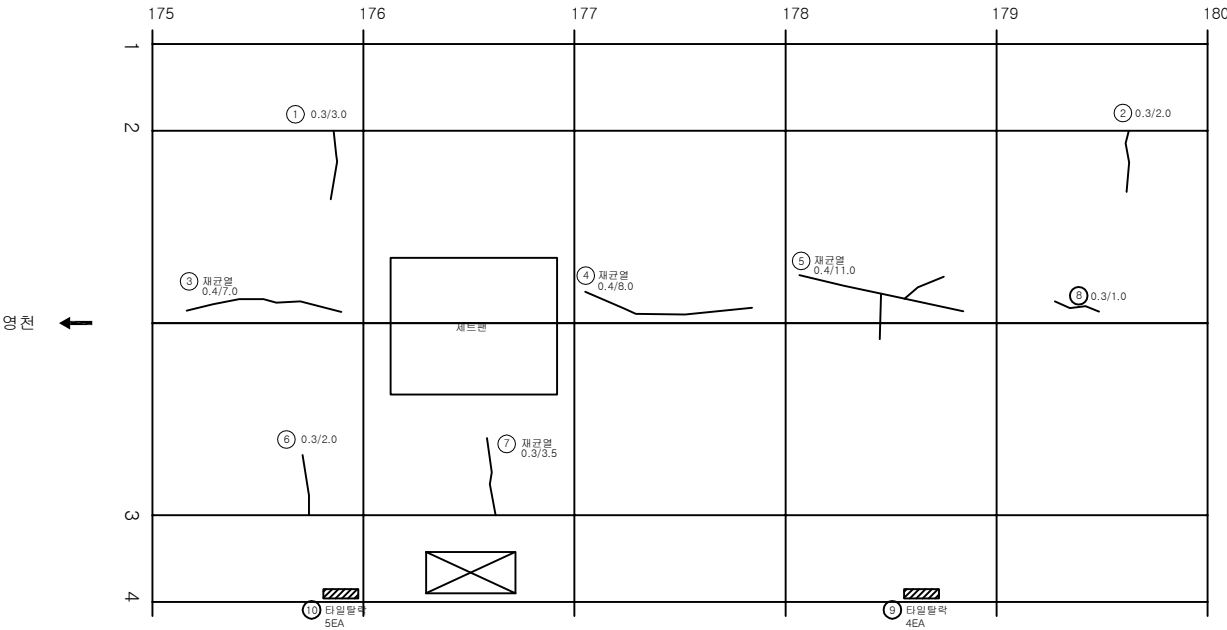
| 번호 | 발생<br>년도 | 부재 | 손상내용 | 손상현황 | | | | | | | 비 고 |
|---|---|---|---|---|---|---|---|---|---|---|---|
| 1 | 19하 | 천단부 | 균열(Cw=0.3mm이상) | 0.3 | 3.0 | | 3.00 | m | 1 | 3.00 | |
| 2 | 19하 | 천단부 | 균열(Cw=0.3mm이상) | 0.3 | 2.0 | | 2.00 | m | 1 | 2.00 | |
| 3 | 19하 | 천단부 | 재균열(Cw=0.3mm이상) | 0.4 | 7.0 | | 7.00 | m | 1 | 7.00 | |
| 4 | 19하 | 천단부 | 재균열(Cw=0.3mm이상) | 0.4 | 8.0 | | 8.00 | m | 1 | 8.00 | |
| 5 | 19하 | 천단부 | 재균열(Cw=0.3mm이상) | 0.4 | 11.0 | | 11.00 | m | 1 | 11.00 | |
| 6 | 19하 | 천단부 | 균열(Cw=0.3mm이상) | 0.3 | 2.0 | | 2.00 | m | 1 | 2.00 | |
| 7 | 19하 | 천단부 | 재균열(Cw=0.3mm이상) | 0.3 | 3.5 | | 3.50 | m | 1 | 3.50 | |
| 8 | 21하 | 천단부 | 균열(Cw=0.3mm이상) | 0.3 | 1.0 | | 1.00 | m | 1 | 1.00 | |

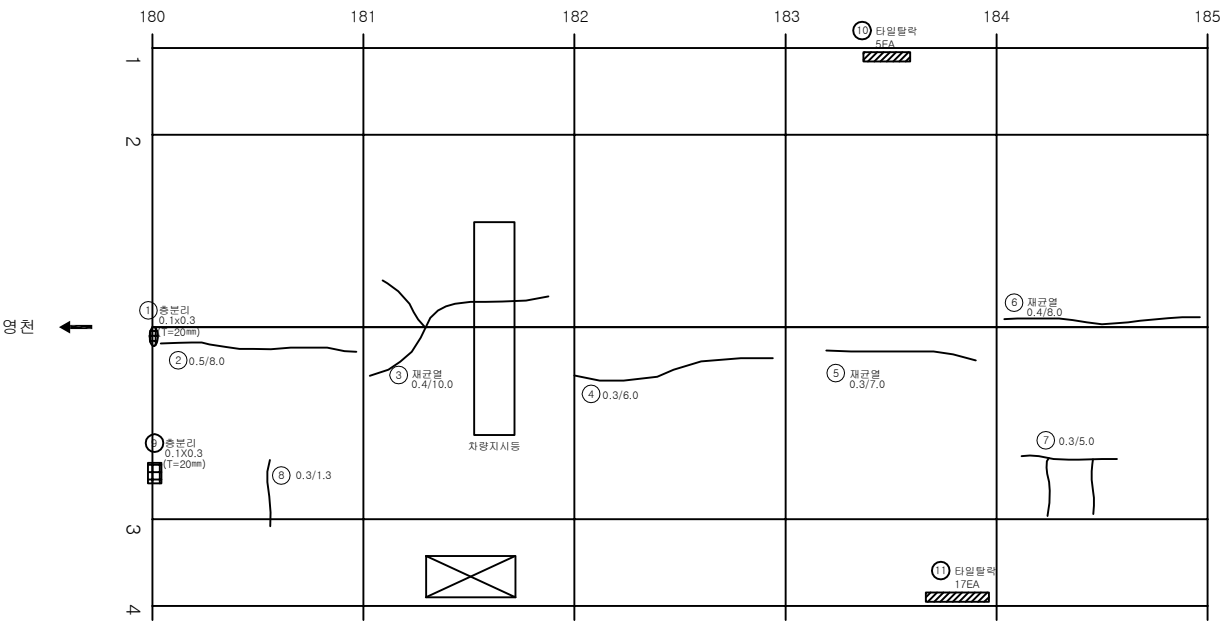
| 번호 | 발생<br>년도 | 부재 | 손상내용 | 손상현황 | | | | | | | 비 고 |
|---|---|---|---|---|---|---|---|---|---|---|---|
| 2 | 19하 | 천단부 | 균열(Cw=0.5mm이상) | 0.5 | 8.0 | | 8.00 | m | 1 | 8.00 | |
| 3 | 19하 | 천단부 | 재균열(Cw=0.3mm이상) | 0.4 | 10.0 | | 10.00 | m | 1 | 10.00 | |
| 4 | 19하 | 천단부 | 균열(Cw=0.3mm이상) | 0.3 | 6.0 | | 6.00 | m | 1 | 6.00 | |
| 5 | 19하 | 천단부 | 재균열(Cw=0.3mm이상) | 0.3 | 7.0 | | 7.00 | m | 1 | 7.00 | |
| 6 | 19하 | 천단부 | 재균열(Cw=0.3mm이상) | 0.4 | 8.0 | | 8.00 | m | 1 | 8.00 | |
| 7 | 19하 | 천단부 | 균열(Cw=0.3mm이상) | 0.3 | 5.0 | | 5.00 | m | 1 | 5.00 | |
| 8 | 19하 | 천단부 | 균열(Cw=0.3mm이상) | 0.3 | 1.3 | | 1.30 | m | 1 | 1.30 | |

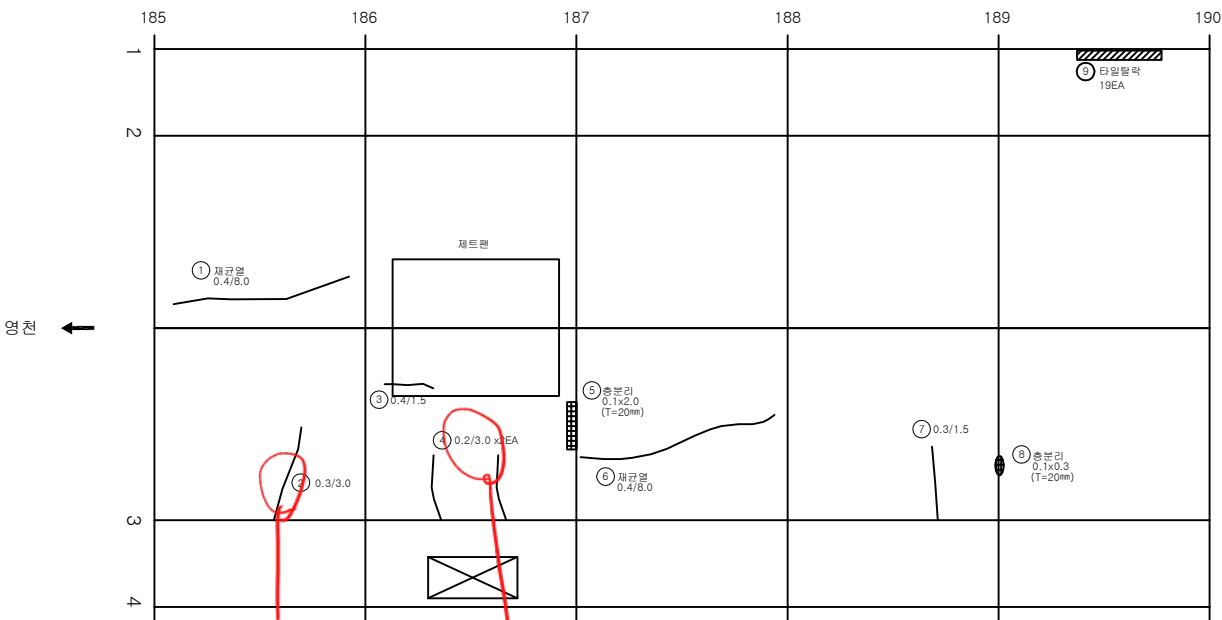
| 번호 | 발생<br>년도 | 부재 | 손상내용 | 손상현황 | | | | | | | 비 고 |
|---|---|---|---|---|---|---|---|---|---|---|---|
| 2 | 19하 | 천단부 | 균열(Cw=0.3mm이상) | 0.3 | 3.0 | | 3.00 | m | 1 | 3.00 | |
| 3 | 19하 | 천단부 | 균열(Cw=0.3mm이상) | 0.4 | 1.5 | | 1.50 | m | 1 | 1.50 | |
| 4 | 19하 | 천단부 | 균열(Cw=0.3mm미만) | 0.2 | 3.0 | | 3.00 | m | 2 | 6.00 | |
| 7 | 19하 | 천단부 | 균열(Cw=0.3mm이상) | 0.3 | 1.5 | | 1.50 | m | 1 | 1.50 | |
