상주영천고속도로 2024~2025년 시설물 안전점검 용역  
(2025년 상반기 정기안전점검)

# 외 관 조 사 망 도

평호터널(영천방향)

2025.04

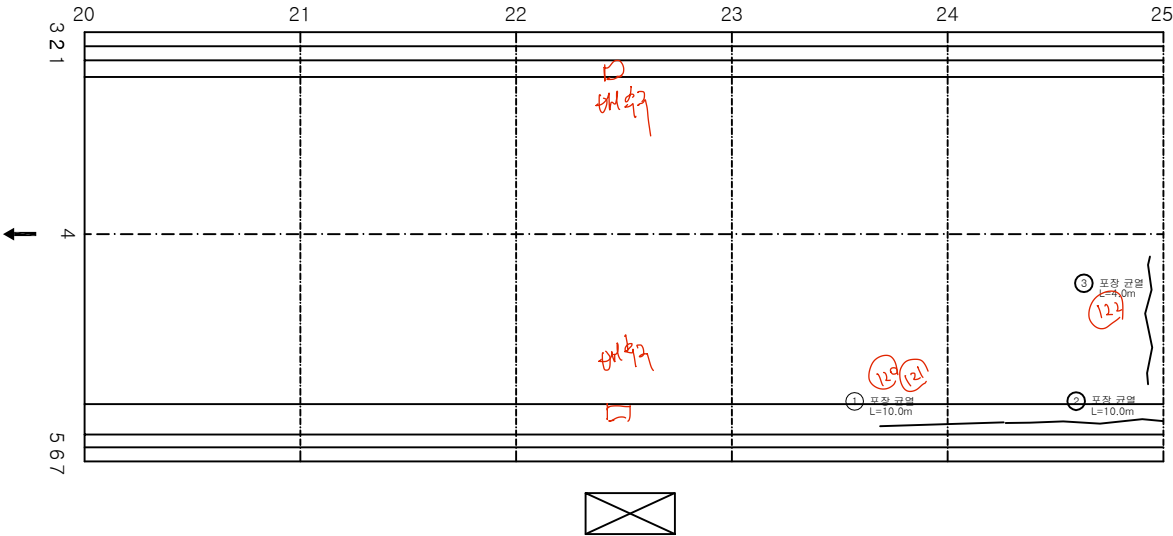
| 번호 | 발생년도 | 부재 | 손상내용 | 손상현황 | | | | | | | 비고 |
|---|---|---|---|---|---|---|---|---|---|---|---|
| 1 | 19하 | 포장 | 포장 균열 | | 10.0 | | 10.00 | m | 1 | 10.00 | |
| 2 | 23하 | 포장 | 포장 균열 | | 10.0 | | 10.00 | m | 1 | 10.00 | |
| 3 | 24상 | 포장 | 포장 균열 | | 4.0 | | 4.00 | m | 1 | 4.00 | |

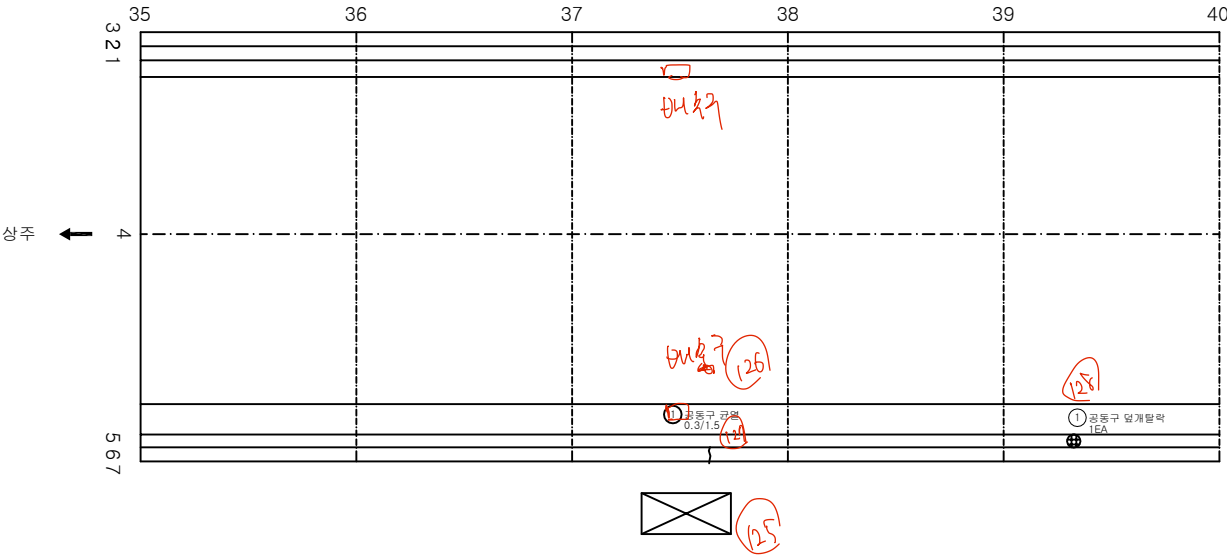
| 번호 | 발생년도 | 부재 | 손상내용 | 손상현황 | | | | | | | 비고 |
|---|---|---|---|---|---|---|---|---|---|---|---|
| 2 | 21하 | 공동구 | 공동구 균열 | 0.3 | 1.5 | | 1.50 | m | 1 | 1.50 | |

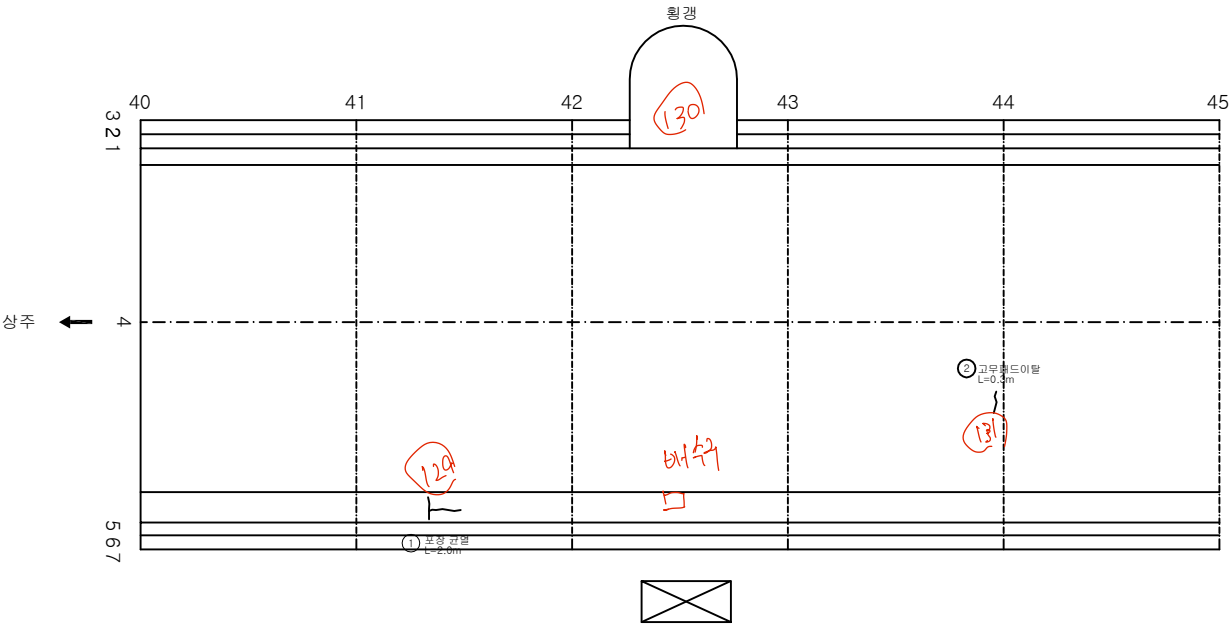
| 번호 | 발생<br>년도 | 부재 | 손상내용 | 손상현황 | | | | | | | 비 고 |
|---|---|---|---|---|---|---|---|---|---|---|---|
| 1 | 20상 | 포장 | 포장 균열 | | 2.0 | | 2.00 | m | 1 | 2.00 | |

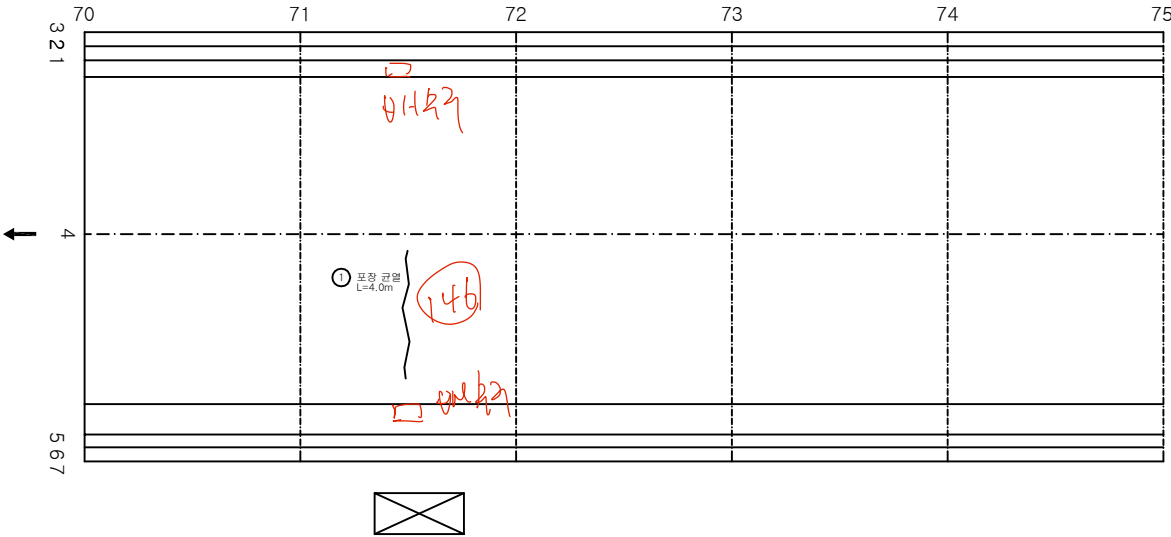
| 번호 | 발생년도 | 부재 | 손상내용 | 손상현황 | | | | | | | 비고 |
|---|---|---|---|---|---|---|---|---|---|---|---|
| 1 | 24상 | 포장 | 포장 균열 | | 4.0 | | 4.00 | m | 1 | 4.00 | |

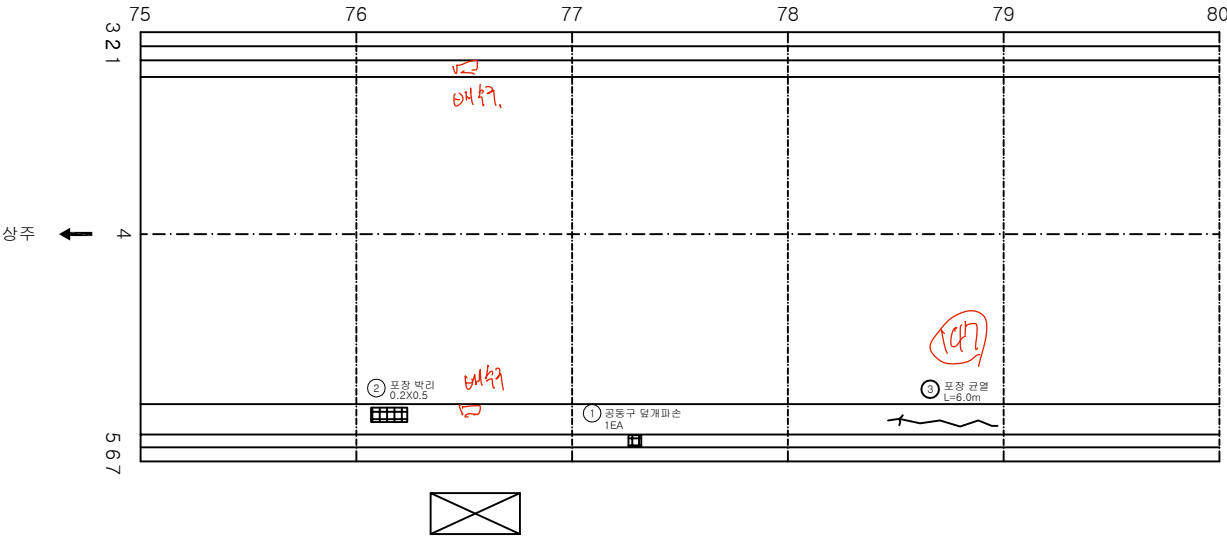
| 번호 | 발생년도 | 부재 | 손상내용 | 손상현황 | | | | | | | 비고 |
|---|---|---|---|---|---|---|---|---|---|---|---|
| 3 | 25상 | 포장 | 포장 균열 | | 6.0 | | 6.00 | m | 1 | 6.00 | |

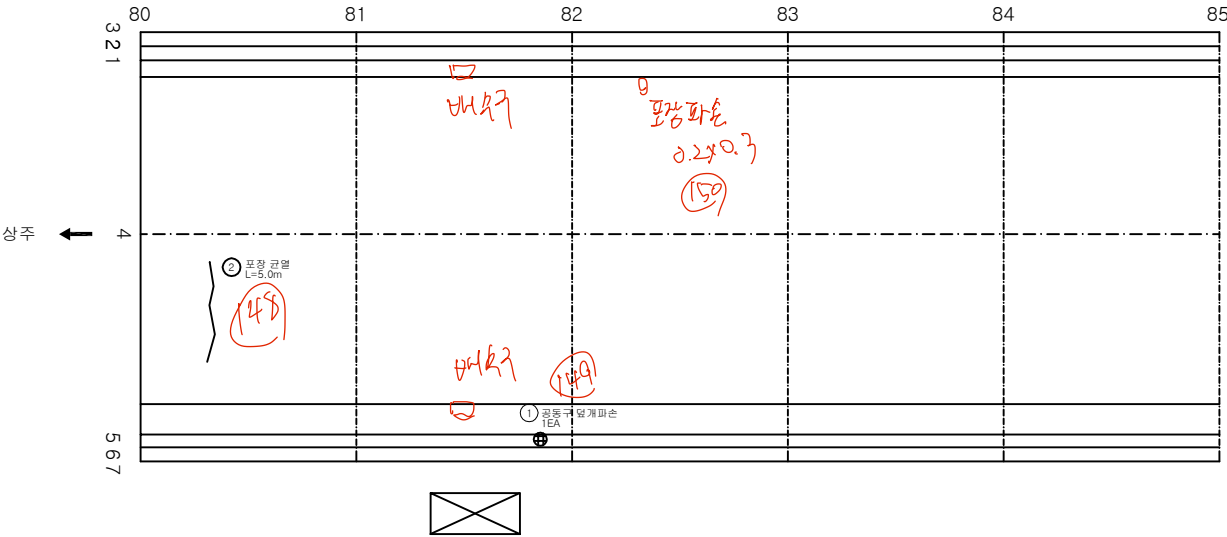
| 번호 | 발생년도 | 부재 | 손상내용 | 손상현황 | | | | | | | 비고 |
|---|---|---|---|---|---|---|---|---|---|---|---|
| 2 | 25상 | 포장 | 포장 균열 | | 5.0 | | 5.00 | m | 1 | 5.00 | |

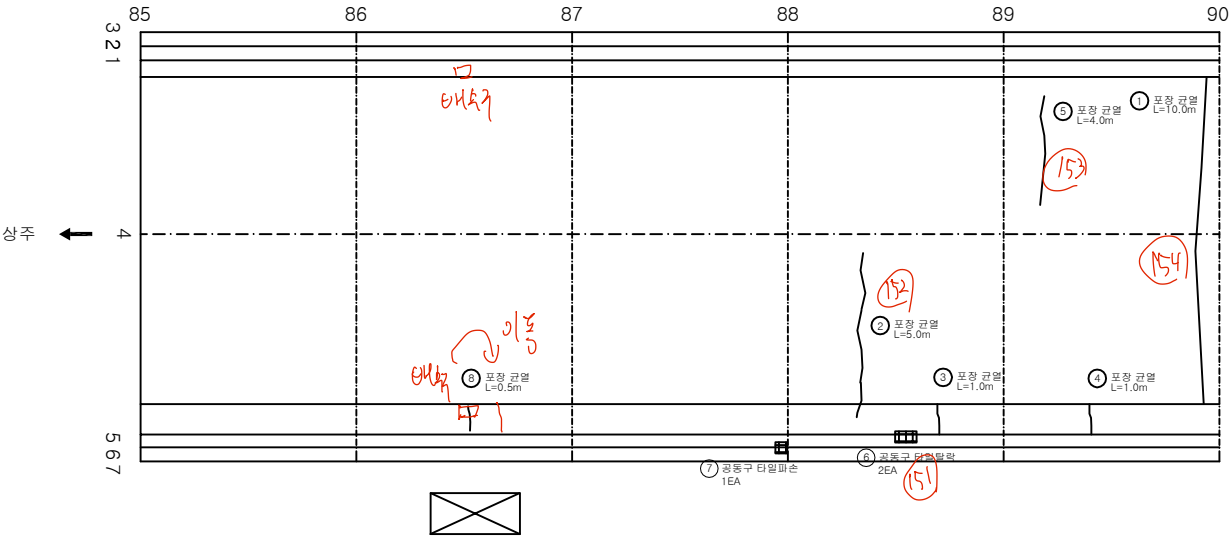
| 번호 | 발생년도 | 부재 | 손상내용 | 손상현황 | | | | | | | 비고 |
|---|---|---|---|---|---|---|---|---|---|---|---|
| 1 | 19하 | 포장 | 포장 균열 | | 10.0 | | 10.00 | m | 1 | 10.00 | |
| 2 | 20상 | 포장 | 포장 균열 | | 5.0 | | 5.00 | m | 1 | 5.00 | |
| 3 | 20상 | 포장 | 포장 균열 | | 1.0 | | 1.00 | m | 1 | 1.00 | |
| 4 | 20상 | 포장 | 포장 균열 | | 1.0 | | 1.00 | m | 1 | 1.00 | |
| 5 | 23하 | 포장 | 포장 균열 | | 4.0 | | 4.00 | m | 1 | 4.00 | |
| 8 | 25상 | 포장 | 포장 균열 | | 0.5 | | 0.50 | m | 1 | 0.50 | |

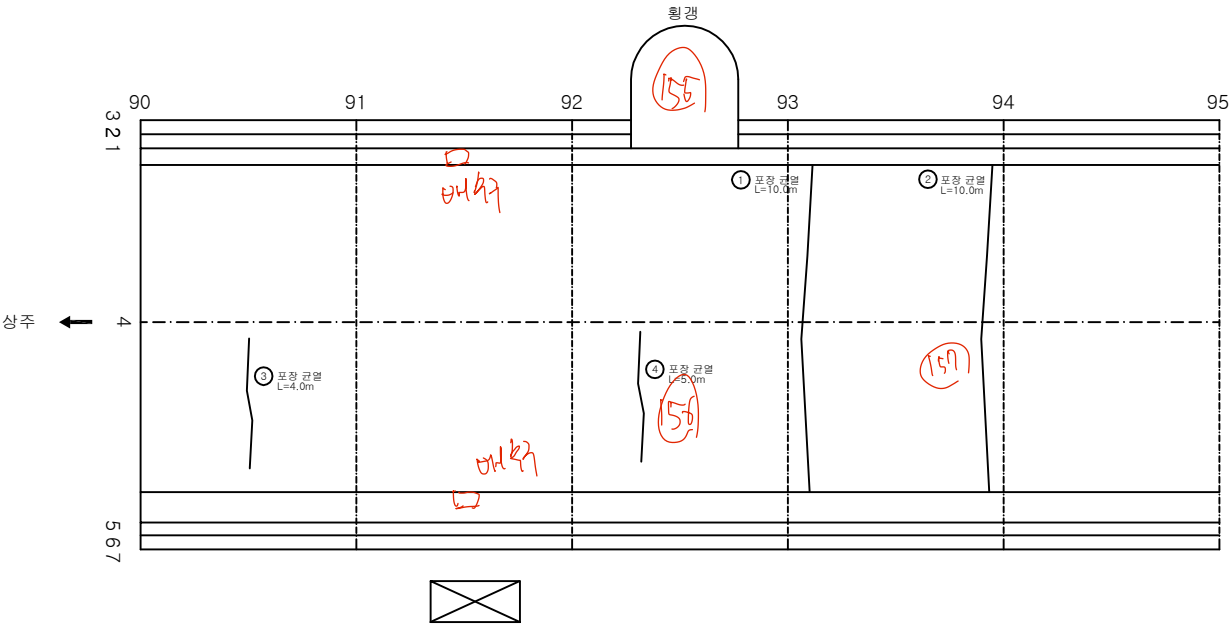
| 번호 | 발생<br>년도 | 부재 | 손상내용 | 손상현황 | | | | | | | 비 고 |
|---|---|---|---|---|---|---|---|---|---|---|---|
| 1 | 19하 | 포장 | 포장 균열 | | 10.0 | | 10.00 | m | 1 | 10.00 | |
| 2 | 19하 | 포장 | 포장 균열 | | 10.0 | | 10.00 | m | 1 | 10.00 | |
| 3 | 23하 | 포장 | 포장 균열 | | 4.0 | | 4.00 | m | 1 | 4.00 | |
| 4 | 25상 | 포장 | 포장 균열 | | 5.0 | | 5.00 | m | 1 | 5.00 | |

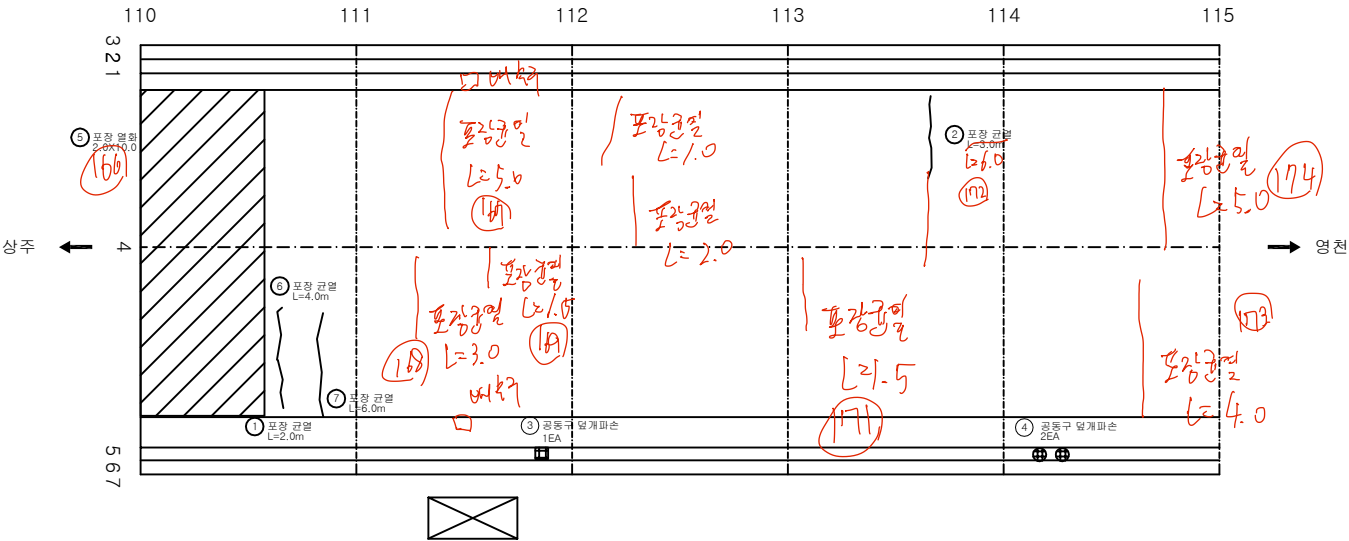
| 번호 | 발생년도 | 부재 | 손상내용 | 손상현황 | | | | | | | 비고 |
|---|---|---|---|---|---|---|---|---|---|---|---|
| 1 | 20상 | 포장 | 포장 균열 | | 2.0 | | 2.00 | m | 1 | 2.00 | |
| 2 | 20상 | 포장 | 포장 균열 | | 3.0 | | 3.00 | m | 1 | 3.00 | |
| 6 | 23하 | 포장 | 포장 균열 | | 4.0 | | 4.00 | m | 1 | 4.00 | |
| 7 | 23하 | 포장 | 포장 균열 | | 6.0 | | 6.00 | m | 1 | 6.00 | |

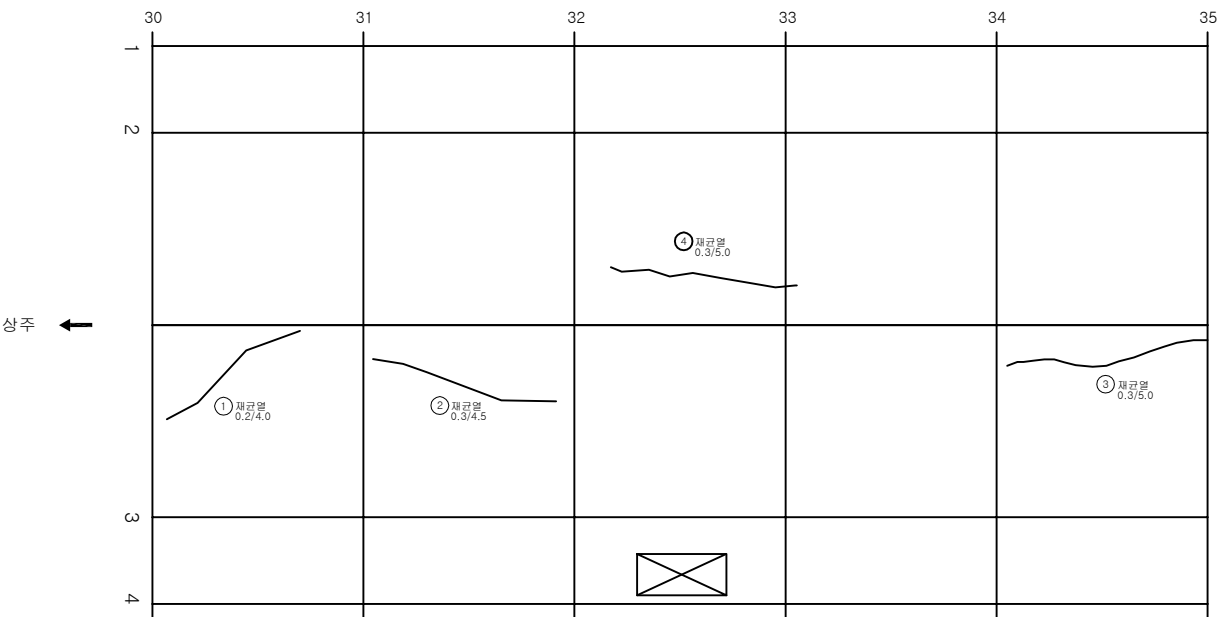
| 번호 | 발생<br>년도 | 부재 | 손상내용 | 손상현황 | | | | | | | 비 고 |
|---|---|---|---|---|---|---|---|---|---|---|---|
| 1 | 19하 | 천단부 | 채균열 (Cw=0.3mm이상) | 0.3 | 5.0 | | 5.00 | m | 1 | 5.00 | |
| 2 | 21상 | 천단부 | 채균열 (Cw=0.3mm이상) | 0.3 | 5.0 | | 5.00 | m | 1 | 5.00 | |
| 3 | 21상 | 천단부 | 채균열 (Cw=0.3mm이상) | 0.3 | 6.0 | | 6.00 | m | 1 | 6.00 | |

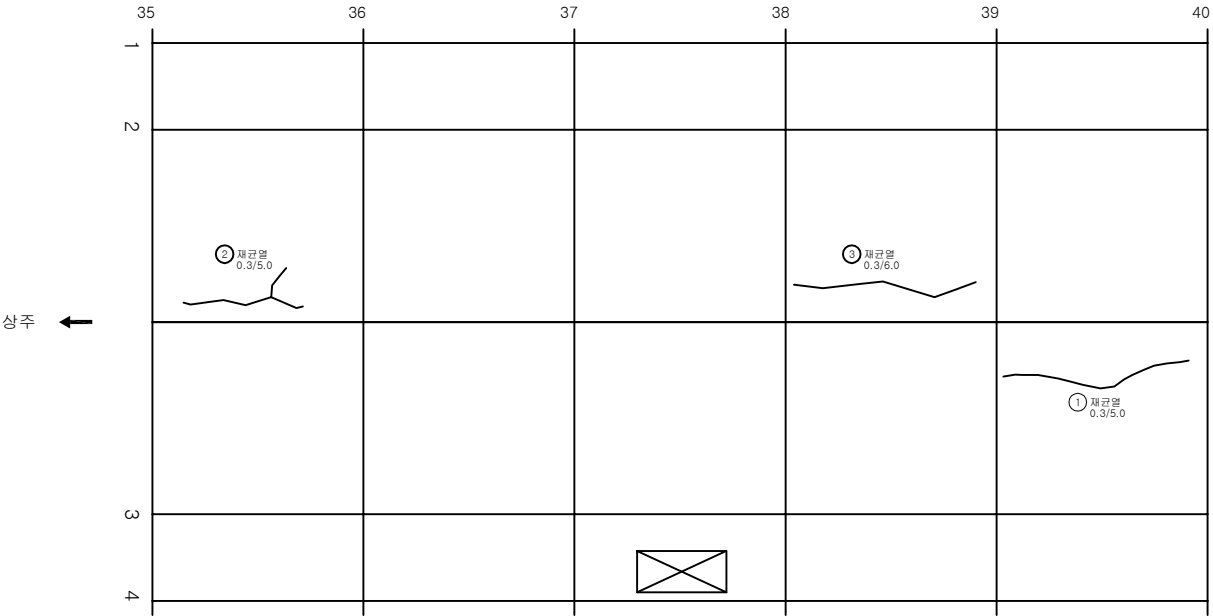
| 번호 | 발생년도 | 부재 | 손상내용 | 손상현황 | | | | | | | 비고 |
|---|---|---|---|---|---|---|---|---|---|---|---|
| 1 | 19하 | 천단부 | 재균열(Cw=0.3mm이상) | 0.3 | 5.5 | | 5.50 | m | 1 | 5.50 | |
| 2 | 19하 | 천단부 | 재균열(Cw=0.3mm미만) | 0.2 | 5.0 | | 5.00 | m | 1 | 5.00 | |
| 3 | 19하 | 천단부 | 재균열(Cw=0.3mm이상) | 0.3 | 5.0 | | 5.00 | m | 1 | 5.00 | |
| 4 | 19하 | 천단부 | 재균열(Cw=0.3mm이상) | 0.3 | 6.0 | | 6.00 | m | 1 | 6.00 | |
| 5 | 19하 | 천단부 | 재균열(Cw=0.3mm미만) | 0.2 | 2.0 | | 2.00 | m | 1 | 2.00 | |
| 6 | 20상 | 천단부 | 균열(Cw=0.3mm미만) | 0.2 | 1.5 | | 1.50 | m | 1 | 1.50 | |
| 7 | 20상 | 천단부 | 균열(Cw=0.3mm미만) | 0.2 | 2.0 | | 2.00 | m | 1 | 2.00 | |

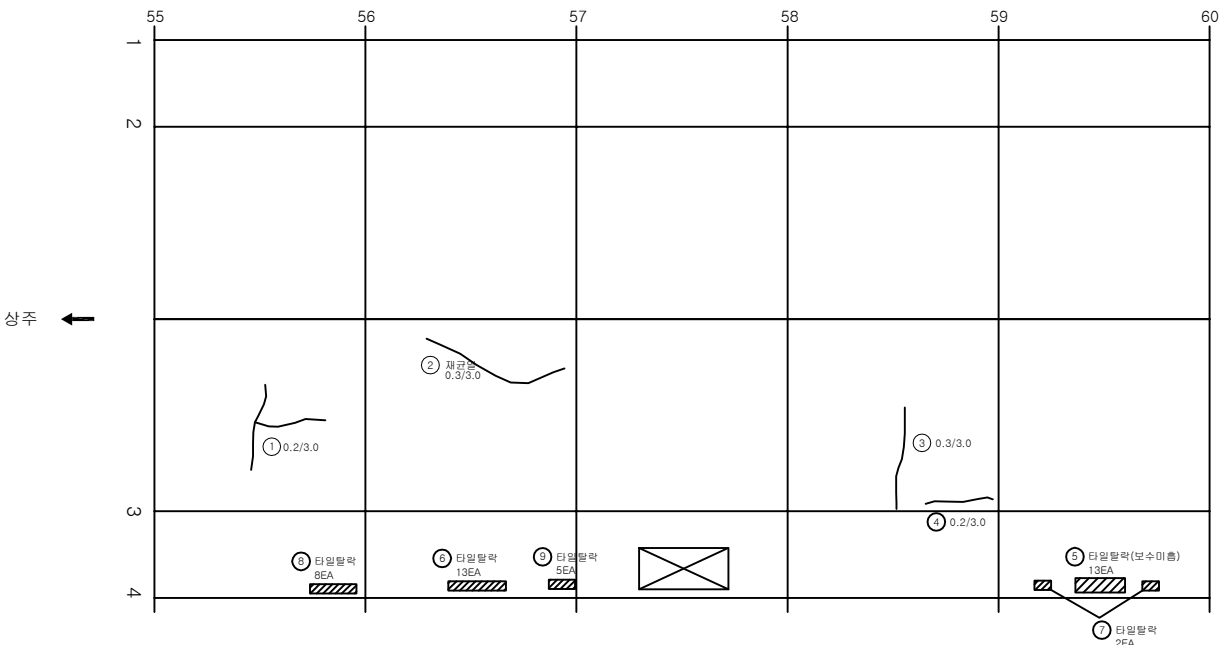
| 번호 | 발생년도 | 부재 | 손상내용 | 손상현황 | | | | | | | 비고 |
|---|---|---|---|---|---|---|---|---|---|---|---|
| 1 | 19하 | 천단부 | 균열(Cw=0.3mm미만) | 0.2 | 3.0 | | 3.00 | m | 1 | 3.00 | |
| 2 | 19하 | 천단부 | 재균열(Cw=0.3mm이상) | 0.3 | 3.0 | | 3.00 | m | 1 | 3.00 | |
| 3 | 19하 | 천단부 | 균열(Cw=0.3mm이상) | 0.3 | 3.0 | | 3.00 | m | 1 | 3.00 | |
| 4 | 20상 | 천단부 | 균열(Cw=0.3mm미만) | 0.2 | 3.0 | | 3.00 | m | 1 | 3.00 | |
