상주영천고속도로 2024~2025년 시설물 안전점검 용역  
(2025년 상반기 정기안전점검)

# 외 관 조 사 망 도

평호터널(영천방향)

2025.04

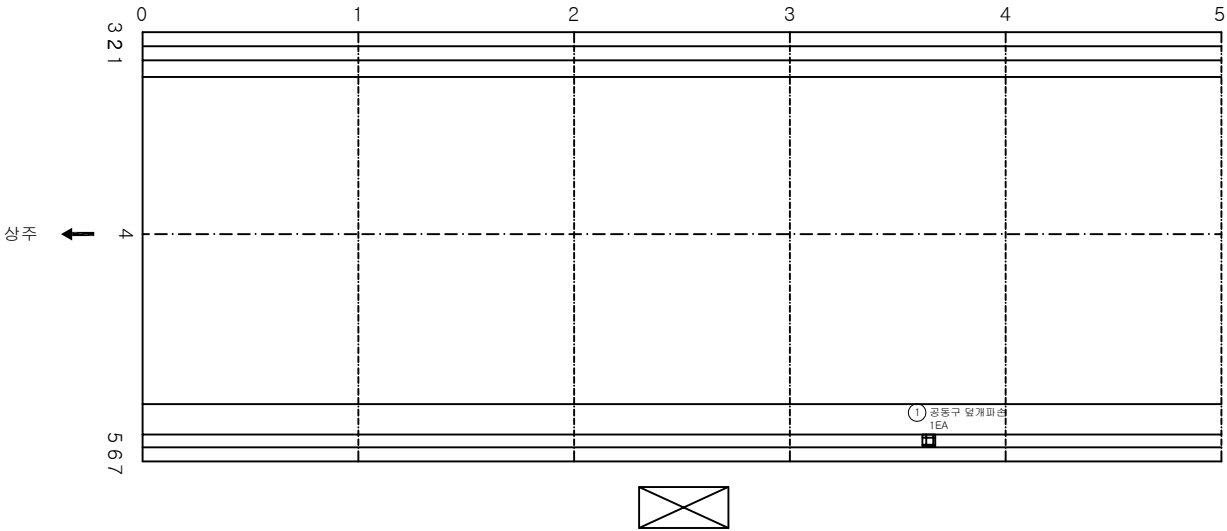
ID:평호터널(영천)-포장,공동구 Span No.1~5

| 번호 | 발생년도 | 부재 | 손상내용 | 손상현황 | | | | | | | 비고 |
|---|---|---|---|---|---|---|---|---|---|---|---|
| 1 | 20상 | 공동구 | 공동구 덮개파손 | | | | 1.00 | EA | 1 | 1.00 | |

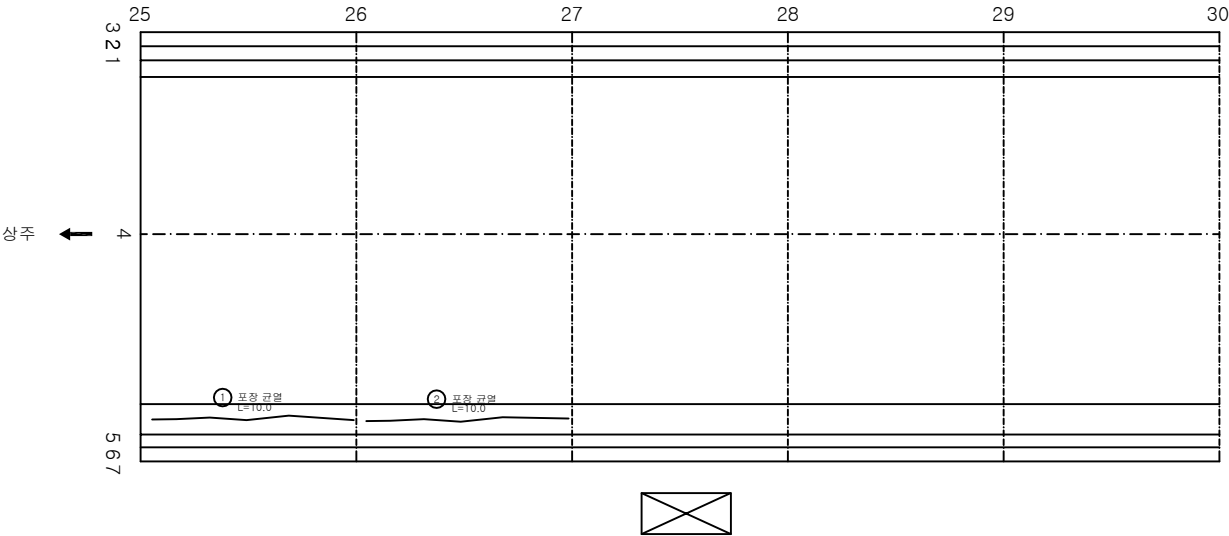
| 번호 | 발생<br>년도 | 부재 | 손상내용 | 손상현황 | | | | | | 비 고 | |
|---|---|---|---|---|---|---|---|---|---|---|---|
| 1 | 23하 | 포장 | 포장 균열 | | 10.0 | | 10.00 | m | 1 | 10.00 | |
| 2 | 23하 | 포장 | 포장 균열 | | 10.0 | | 10.00 | m | 1 | 10.00 | |

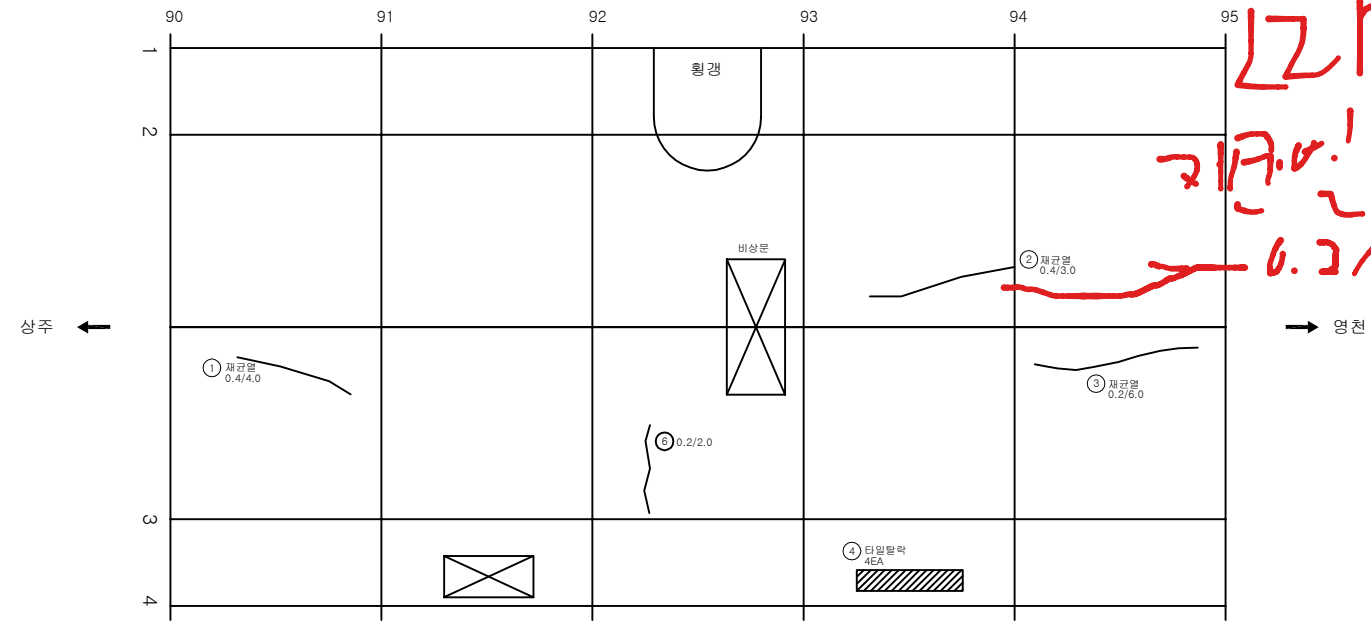
| 번호 | 발생<br>년도 | 부재 | 손상내용 | 손상현황 | | | | | | | 비 고 |
|---|---|---|---|---|---|---|---|---|---|---|---|
| 1 | 19하 | 천단부 | 채균열(Cw=0.3mm이상) | 0.4 | 4.0 | | 4.00 | m | 1 | 4.00 | |
| 2 | 19하 | 천단부 | 채균열(Cw=0.3mm이상) | 0.4 | 3.0 | | 3.00 | m | 1 | 3.00 | |
| 3 | 19하 | 천단부 | 채균열(Cw=0.3mm미만) | 0.2 | 6.0 | | 6.00 | m | 1 | 6.00 | |
| 5 | 23하 | 천단부 | 균열(Cw=0.3mm미만) | 0.2 | 2.0 | | 2.00 | m | 1 | 2.00 | |

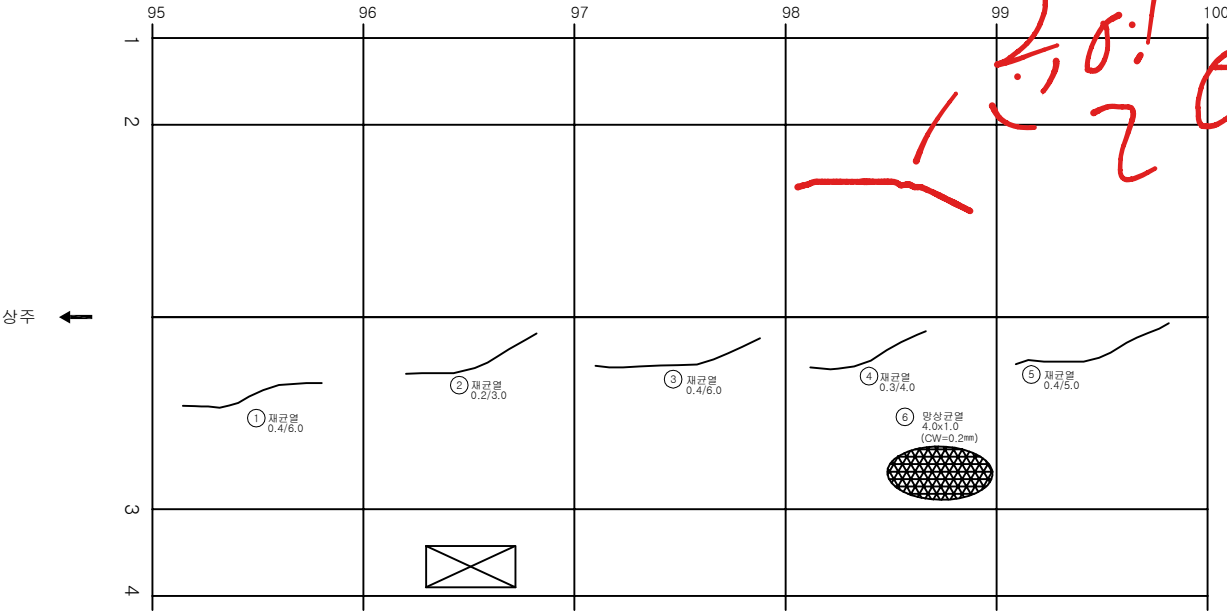
| 번호 | 발생<br>년도 | 부재 | 손상내용 | 손상현황 | | | | | | | 비 고 |
|---|---|---|---|---|---|---|---|---|---|---|---|
| 1 | 19하 | 천단부 | 채균열(Cw=0.3mm이상) | 0.4 | 6.0 | | 6.00 | m | 1 | 6.00 | |
| 2 | 19하 | 천단부 | 채균열(Cw=0.3mm미만) | 0.2 | 3.0 | | 3.00 | m | 1 | 3.00 | |
| 3 | 19하 | 천단부 | 채균열(Cw=0.3mm이상) | 0.4 | 6.0 | | 6.00 | m | 1 | 6.00 | |
| 4 | 19하 | 천단부 | 채균열(Cw=0.3mm이상) | 0.3 | 4.0 | | 4.00 | m | 1 | 4.00 | |
| 5 | 19하 | 천단부 | 채균열(Cw=0.3mm이상) | 0.4 | 5.0 | | 5.00 | m | 1 | 5.00 | |
| 6 | 19하 | 천단부 | 망상균열 | 0.2 | 4.0 | 1.0 | 4.00 | m <sup>2</sup> | 1 | 4.00 | 21'상 보수 |

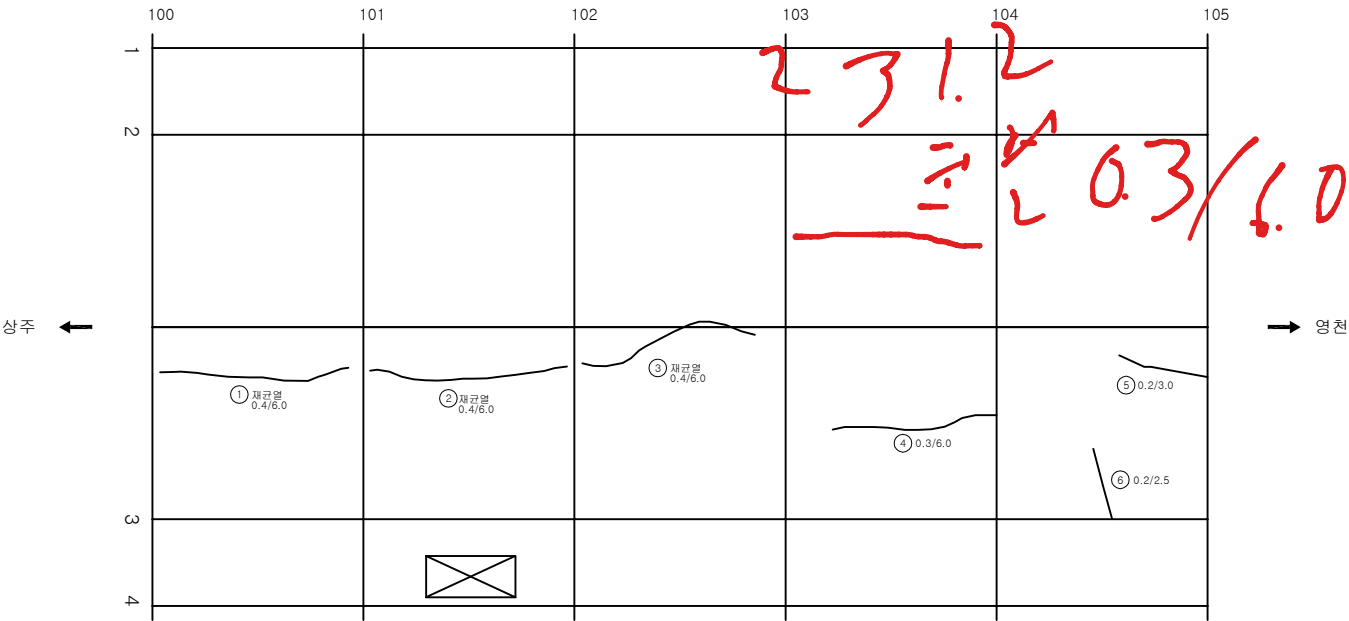
| 번 호 | 발 생 연 도 | 부 재 | 손상내용 | 손상현황 | | | | | | | 비 고 |
|---|---|---|---|---|---|---|---|---|---|---|---|
| 1 | 19하 | 천단부 | 재균열(Cw=0.3mm이상) | 0.4 | 6.0 | | 6.00 | m | 1 | 6.00 | |
| 2 | 19하 | 천단부 | 재균열(Cw=0.3mm이상) | 0.4 | 6.0 | | 6.00 | m | 1 | 6.00 | |
| 3 | 19하 | 천단부 | 재균열(Cw=0.3mm이상) | 0.4 | 6.0 | | 6.00 | m | 1 | 6.00 | |
| 4 | 19하 | 천단부 | 균열(Cw=0.3mm이상) | 0.4 | 6.0 | | 6.00 | m | 1 | 6.00 | |
| 5 | 19하 | 천단부 | 균열(Cw=0.3mm미만) | 0.2 | 3.0 | | 3.00 | m | 1 | 3.00 | |
| 6 | 19하 | 천단부 | 균열(Cw=0.3mm미만) | 0.2 | 2.5 | | 2.50 | m | 1 | 2.50 | |

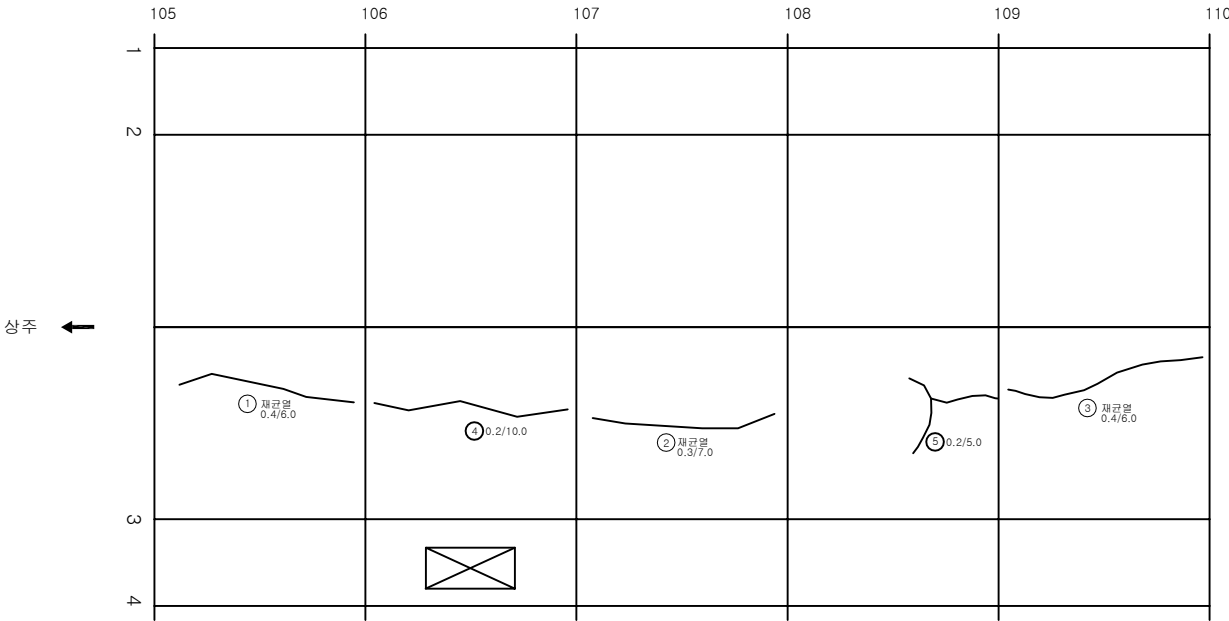
| 번호 | 발생<br>년도 | 부재 | 손상내용 | 손상현황 | | | | | | | 비 고 |
|---|---|---|---|---|---|---|---|---|---|---|---|
| 4 | 23하 | 천단부 | 균열(Cw=0.3mm미만) | 0.2 | 10.0 | | 10.00 | m | 1 | 10.00 | |
| 5 | 23하 | 천단부 | 균열(Cw=0.3mm미만) | 0.2 | 5.0 | | 5.00 | m | 1 | 5.00 | |

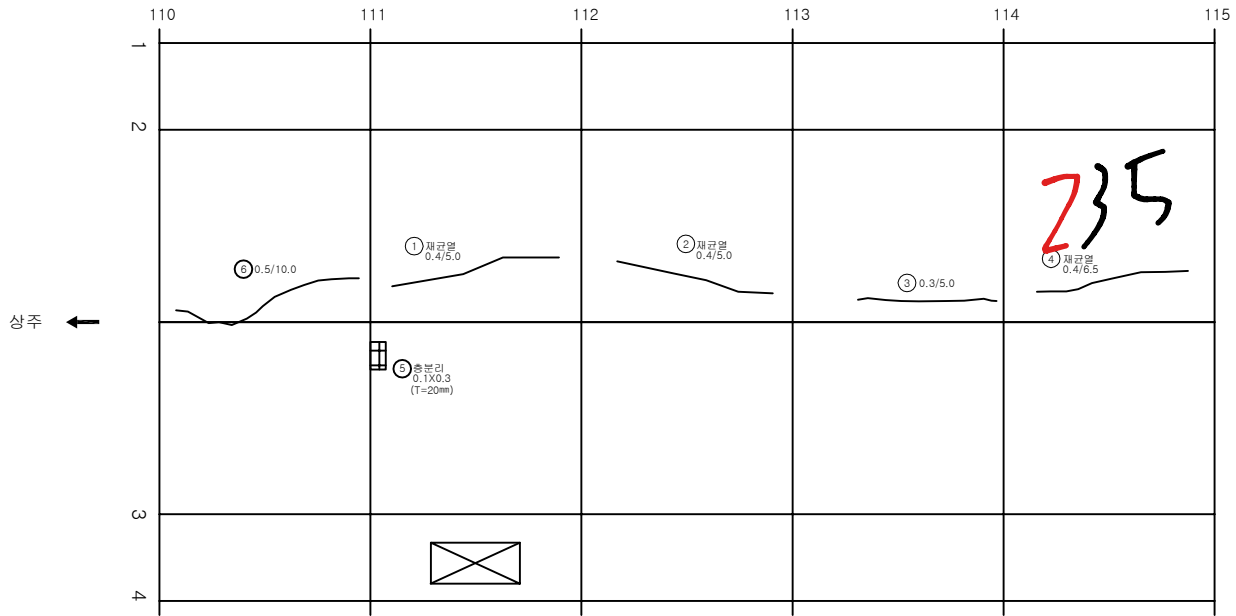
| 번호 | 발생<br>년도 | 부재 | 손상내용 | 손상현황 | | | | | | | 비 고 |
|---|---|---|---|---|---|---|---|---|---|---|---|
| 6 | 23하 | 천단부 | 균열(Cw=0.5mm이상) | 0.5 | 10.0 | | 10.00 | m | 1 | 10.00 | |

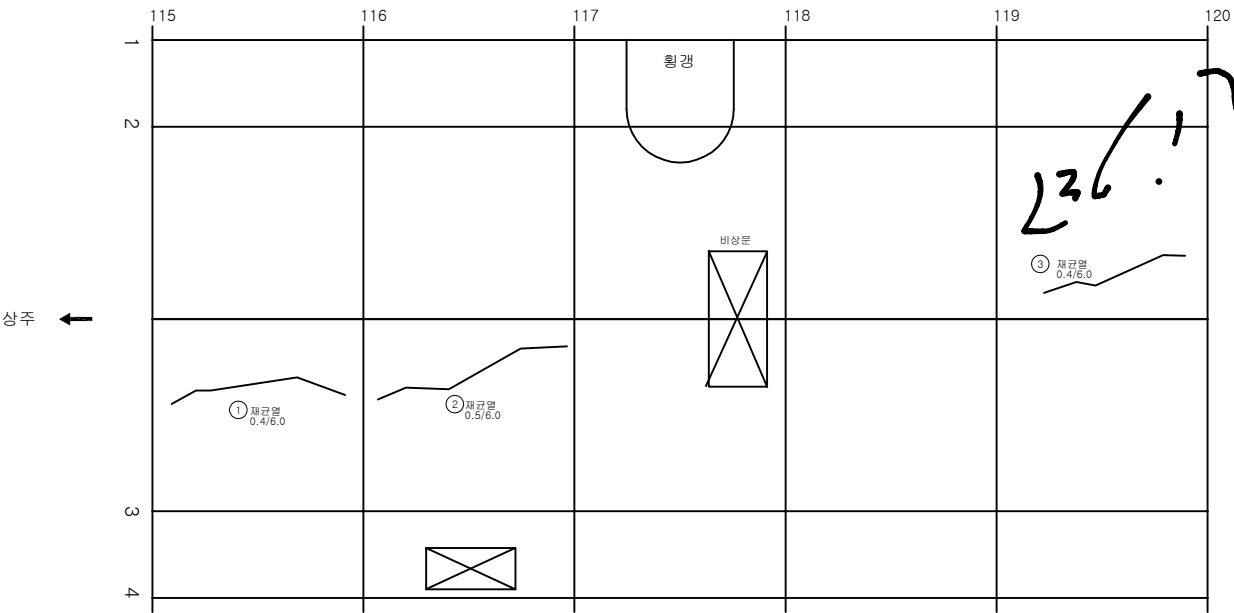
| 번호 | 발생<br>년도 | 부재 | 손상내용 | 손상현황 | | | | | | | 비 고 |
|---|---|---|---|---|---|---|---|---|---|---|---|
| 1 | 19하 | 천단부 | 채균열(Cw=0.3mm이상) | 0.4 | 6.0 | | 6.00 | m | 1 | 6.00 | |
| 2 | 19하 | 천단부 | 채균열(Cw=0.5mm이상) | 0.5 | 6.0 | | 6.00 | m | 1 | 6.00 | |
| 3 | 19하 | 천단부 | 채균열(Cw=0.3mm이상) | 0.4 | 6.0 | | 6.00 | m | 1 | 6.00 | |
