상주영천고속도로 2024~2025년 시설물 안전점검 용역  
(2025년 상반기 정기안전점검)

# 외 관 조 사 망 도

평호터널(영천방향)

2025.04

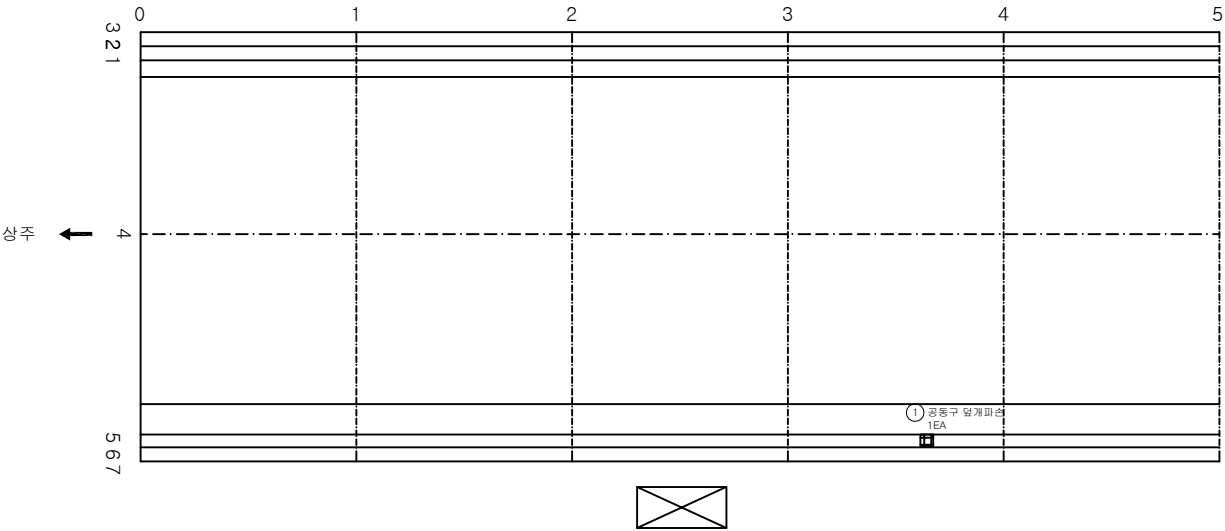
ID:평호터널(영천)-포장,공동구 Span No.1~5

| 번호 | 발생년도 | 부재 | 손상내용 | 손상현황 | | | | | | | 비고 |
|---|---|---|---|---|---|---|---|---|---|---|---|
| 1 | 20상 | 공동구 | 공동구 덮개파손 | | | | 1.00 | EA | 1 | 1.00 | |

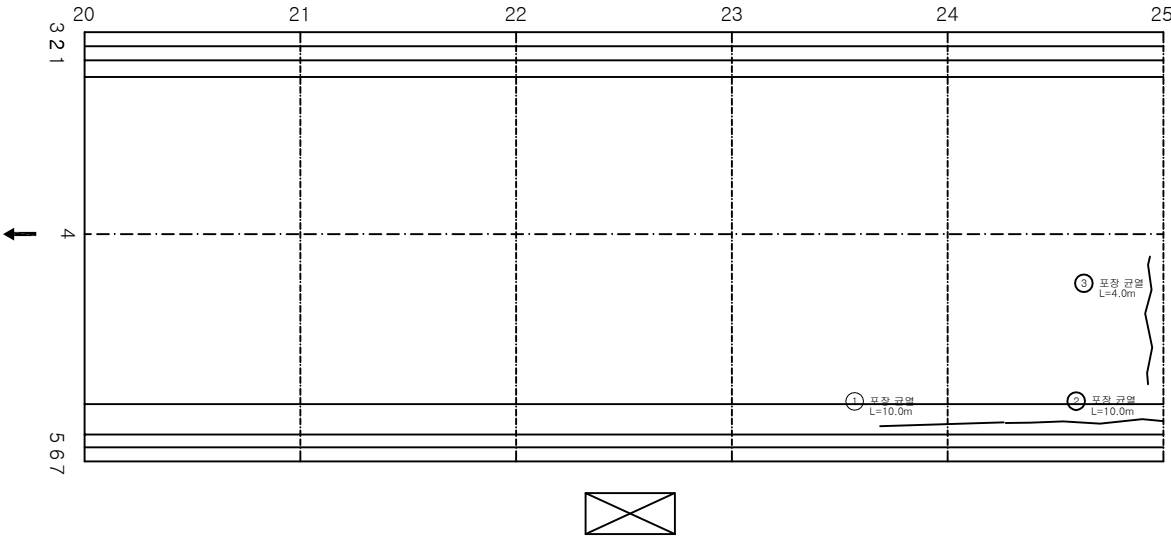
| 번호 | 발생년도 | 부재 | 손상내용 | 손상현황 | | | | | | | 비고 |
|---|---|---|---|---|---|---|---|---|---|---|---|
| 1 | 19하 | 포장 | 포장 균열 | | 10.0 | | 10.00 | m | 1 | 10.00 | |
| 2 | 23하 | 포장 | 포장 균열 | | 10.0 | | 10.00 | m | 1 | 10.00 | |
| 3 | 24상 | 포장 | 포장 균열 | | 4.0 | | 4.00 | m | 1 | 4.00 | |

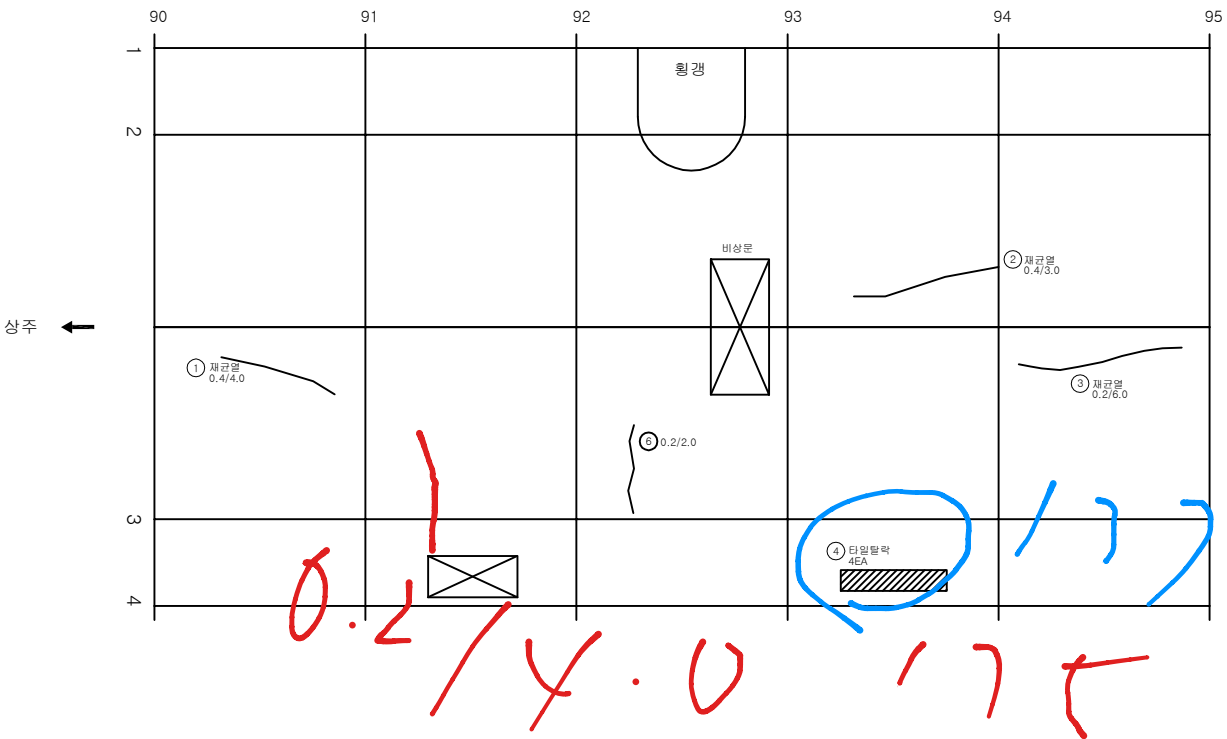
| 번호 | 발생년도 | 부재 | 손상내용 | 손상현황 | | | | | | | 비고 |
|---|---|---|---|---|---|---|---|---|---|---|---|
| 1 | 19하 | 천단부 | 채균열(Cw=0.3mm이상) | 0.4 | 4.0 | | 4.00 | m | 1 | 4.00 | |
| 2 | 19하 | 천단부 | 채균열(Cw=0.3mm이상) | 0.4 | 3.0 | | 3.00 | m | 1 | 3.00 | |
| 3 | 19하 | 천단부 | 채균열(Cw=0.3mm미만) | 0.2 | 6.0 | | 6.00 | m | 1 | 6.00 | |
| 5 | 23하 | 천단부 | 균열(Cw=0.3mm미만) | 0.2 | 2.0 | | 2.00 | m | 1 | 2.00 | |

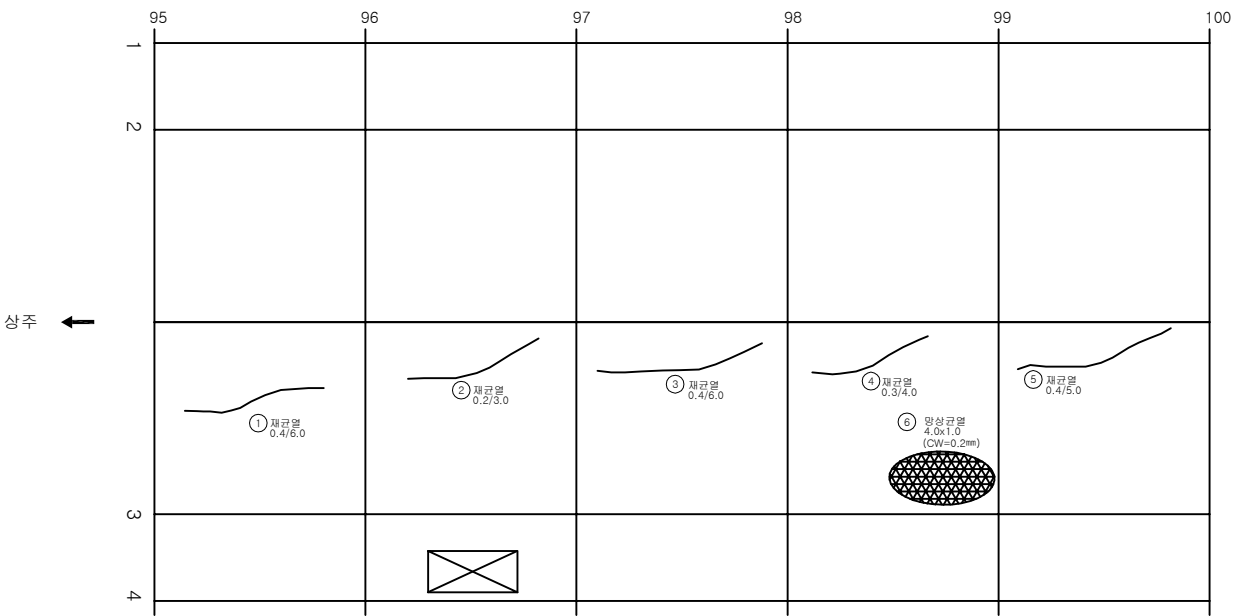
| 번 호 | 발 생 년 도 | 부 재 | 손상내용 | 손상현황 | | | | | | | 비 고 |
|---|---|---|---|---|---|---|---|---|---|---|---|
| 1 | 19하 | 천단부 | 채균열 (Cw=0.3mm이상) | 0.4 | 6.0 | | 6.00 | m | 1 | 6.00 | |
| 2 | 19하 | 천단부 | 채균열 (Cw=0.3mm미만) | 0.2 | 3.0 | | 3.00 | m | 1 | 3.00 | |
| 3 | 19하 | 천단부 | 채균열 (Cw=0.3mm이상) | 0.4 | 6.0 | | 6.00 | m | 1 | 6.00 | |
| 4 | 19하 | 천단부 | 채균열 (Cw=0.3mm이상) | 0.3 | 4.0 | | 4.00 | m | 1 | 4.00 | |
| 5 | 19하 | 천단부 | 채균열 (Cw=0.3mm이상) | 0.4 | 5.0 | | 5.00 | m | 1 | 5.00 | |
| 6 | 19하 | 천단부 | 망상균열 | 0.2 | 4.0 | 1.0 | 4.00 | m <sup>2</sup> | 1 | 4.00 | 21'상 보수 |

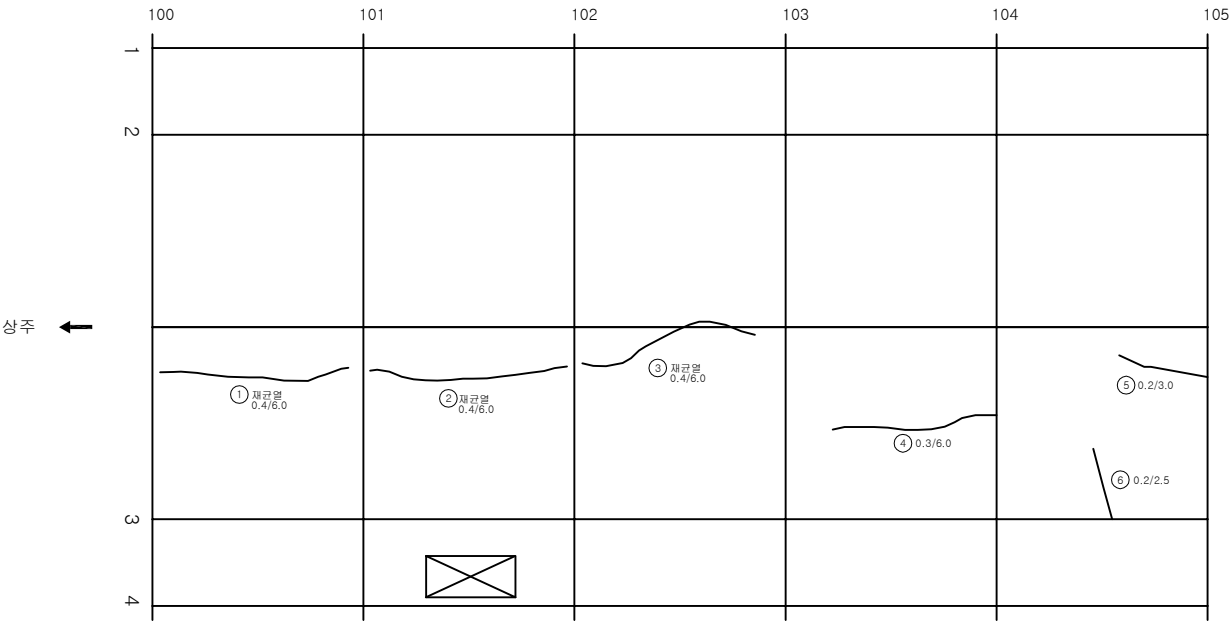
| 번 호 | 발 생 연 도 | 부 재 | 손 상 내 용 | 손 상 현 황 | | | | | | | 비 고 |
|---|---|---|---|---|---|---|---|---|---|---|---|
| 1 | 19하 | 천단부 | 채균열(Cw=0.3mm이상) | 0.4 | 6.0 | | 6.00 | m | 1 | 6.00 | |
| 2 | 19하 | 천단부 | 채균열(Cw=0.3mm이상) | 0.4 | 6.0 | | 6.00 | m | 1 | 6.00 | |
| 3 | 19하 | 천단부 | 채균열(Cw=0.3mm이상) | 0.4 | 6.0 | | 6.00 | m | 1 | 6.00 | |
| 4 | 19하 | 천단부 | 균열(Cw=0.3mm이상) | 0.4 | 6.0 | | 6.00 | m | 1 | 6.00 | |
| 5 | 19하 | 천단부 | 균열(Cw=0.3mm미만) | 0.2 | 3.0 | | 3.00 | m | 1 | 3.00 | |
| 6 | 19하 | 천단부 | 균열(Cw=0.3mm미만) | 0.2 | 2.5 | | 2.50 | m | 1 | 2.50 | |

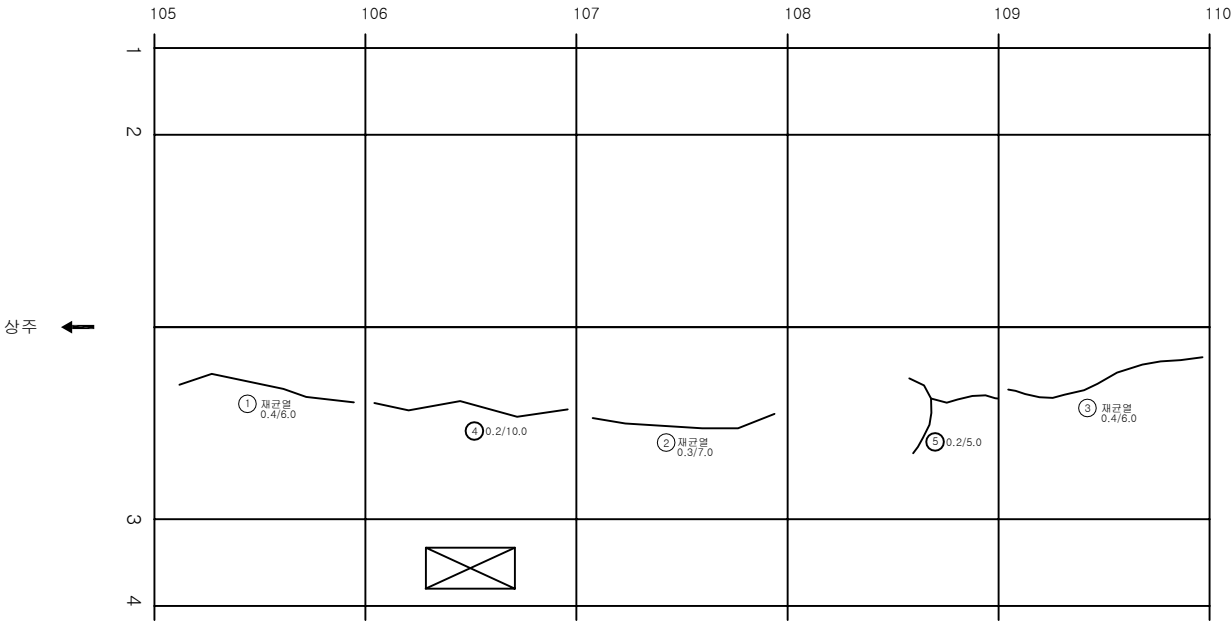
| 번호 | 발생년도 | 부재 | 손상내용 | 손상현황 | | | | | | | 비고 |
|---|---|---|---|---|---|---|---|---|---|---|---|
| 1 | 19하 | 천단부 | 채균열(Cw=0.3mm이상) | 0.4 | 6.0 | | 6.00 | m | 1 | 6.00 | |
| 2 | 19하 | 천단부 | 채균열(Cw=0.3mm이상) | 0.3 | 7.0 | | 7.00 | m | 1 | 7.00 | |
| 3 | 19하 | 천단부 | 채균열(Cw=0.3mm이상) | 0.4 | 6.0 | | 6.00 | m | 1 | 6.00 | |
| 4 | 23하 | 천단부 | 균열(Cw=0.3mm미만) | 0.2 | 10.0 | | 10.00 | m | 1 | 10.00 | |
| 5 | 23하 | 천단부 | 균열(Cw=0.3mm미만) | 0.2 | 5.0 | | 5.00 | m | 1 | 5.00 | |

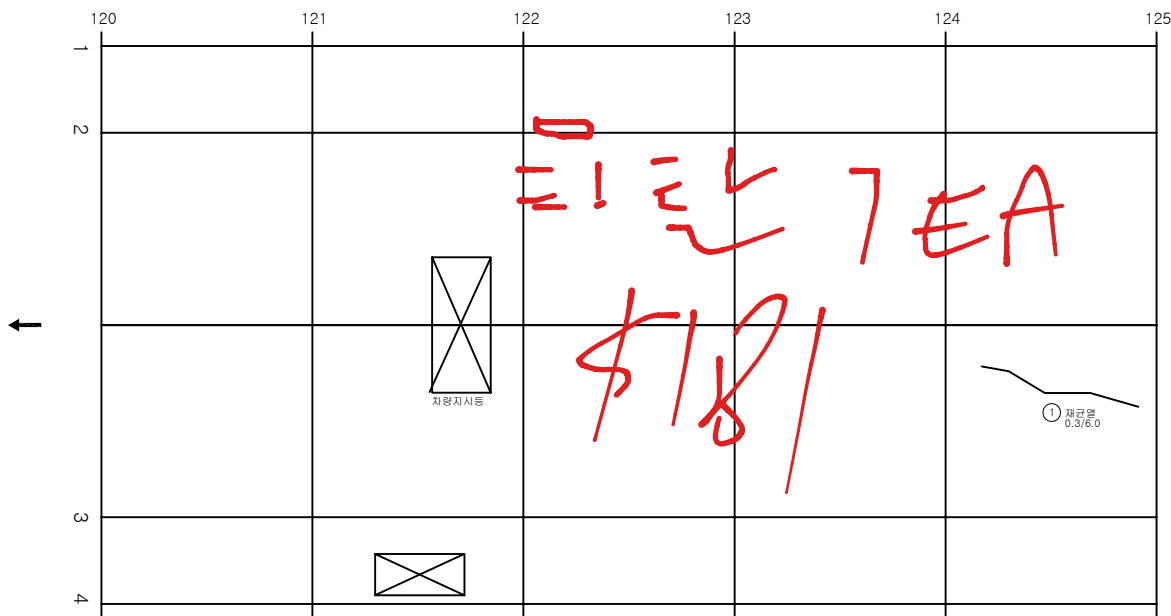
| 구분 | 구분 | 구분 | 구분 | 발 주 처 | |
|---|---|---|---|---|---|
| 부식 | 좌굴, 변형 | 기타 | | 062 | |

| 번호 | 발생<br>년도 | 부재 | 손상내용 | 손상현황 | | | | | | | 비 고 |
|---|---|---|---|---|---|---|---|---|---|---|---|
| 1 | 19하 | 천단부 | 재균열(Cw=0.3mm이상) | 0.3 | 6.0 | | 6.00 | m | 1 | 6.00 | |

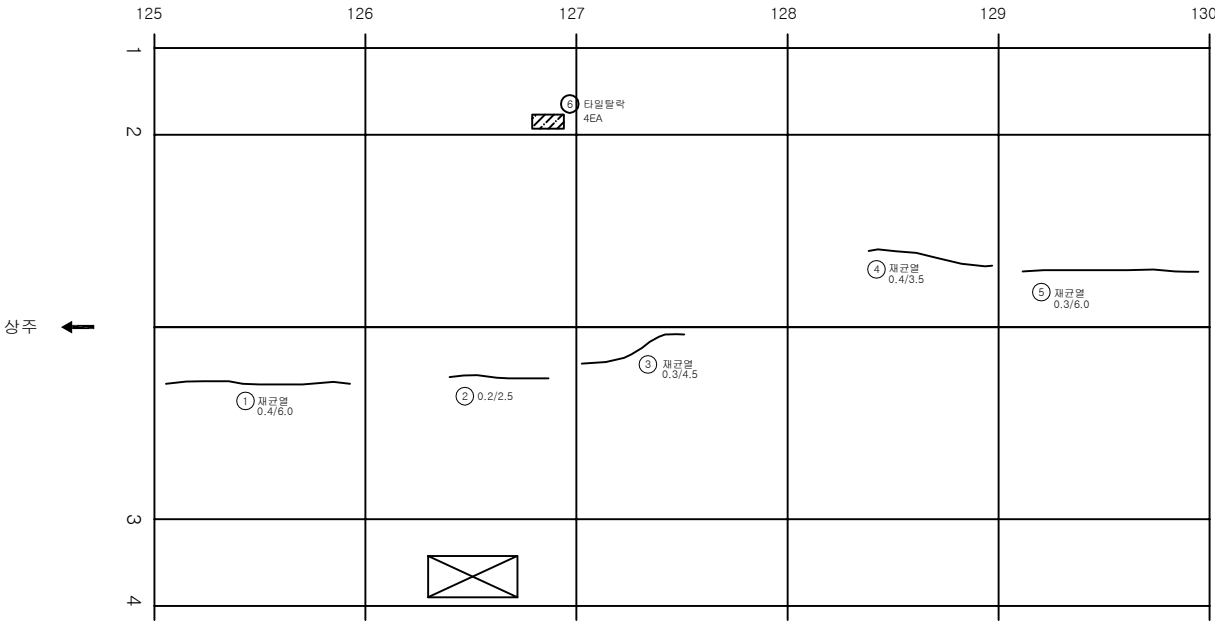
| 부식 | 좌굴, 변형 | 기타 | 도 면 번 호<br>063 |

| 번 호 | 발 생 연 도 | 부 재 | 손상내용 | 손상현황 | | | | | | | 비 고 |
|---|---|---|---|---|---|---|---|---|---|---|---|
| 1 | 19하 | 천단부 | 재균열(Cw=0.3mm이상) | 0.4 | 6.0 | | 6.00 | m | 1 | 6.00 | |
| 2 | 19하 | 천단부 | 균열(Cw=0.3mm미만) | 0.2 | 2.5 | | 2.50 | m | 1 | 2.50 | |
| 3 | 19하 | 천단부 | 재균열(Cw=0.3mm이상) | 0.3 | 4.5 | | 4.50 | m | 1 | 4.50 | |
| 4 | 19하 | 천단부 | 재균열(Cw=0.3mm이상) | 0.4 | 3.5 | | 3.50 | m | 1 | 3.50 | |
| 5 | 19하 | 천단부 | 재균열(Cw=0.3mm이상) | 0.3 | 6.0 | | 6.00 | m | 1 | 6.00 | |

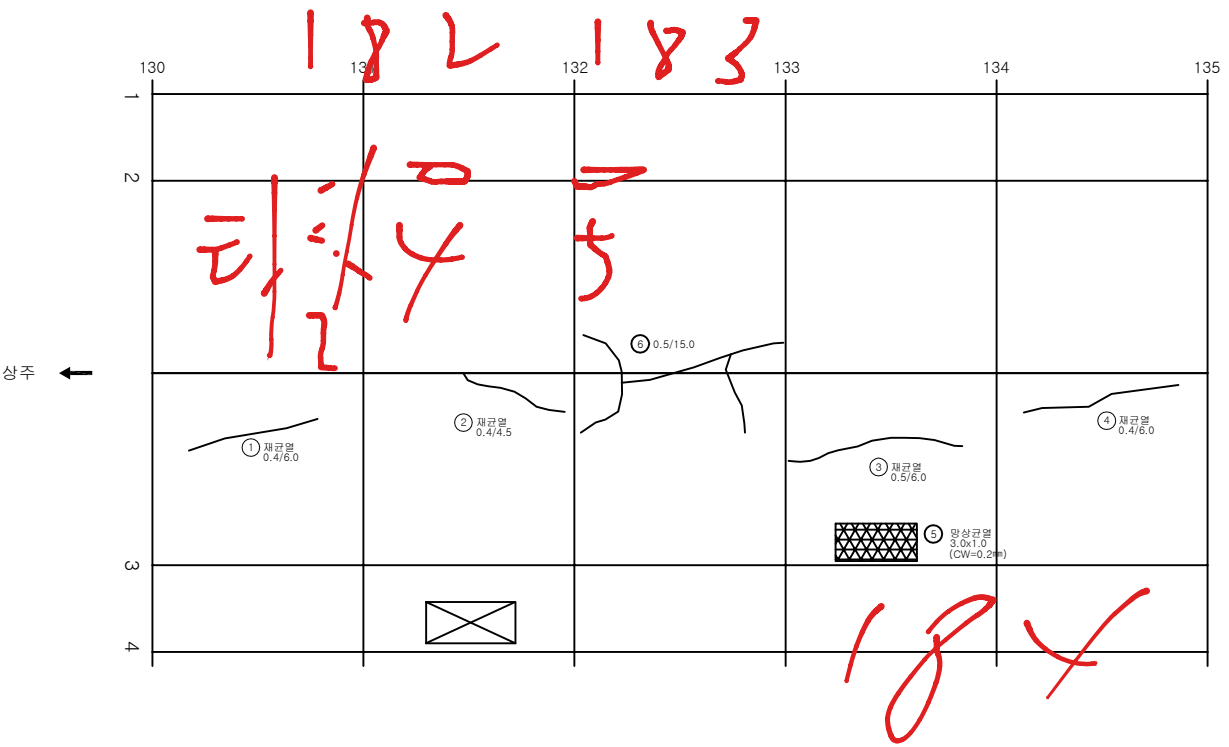
| 번호 | 발생<br>년도 | 부재 | 손상내용 | 손상현황 | | | | | | | 비 고 |
|---|---|---|---|---|---|---|---|---|---|---|---|
| 1 | 19하 | 천단부 | 재균열(Cw=0.3mm이상) | 0.4 | 6.0 | | 6.00 | m | 1 | 6.00 | |
| 2 | 19하 | 천단부 | 재균열(Cw=0.3mm이상) | 0.4 | 4.5 | | 4.50 | m | 1 | 4.50 | |
| 3 | 19하 | 천단부 | 재균열(Cw=0.5mm이상) | 0.5 | 6.0 | | 6.00 | m | 1 | 6.00 | |
| 4 | 19하 | 천단부 | 재균열(Cw=0.3mm이상) | 0.4 | 6.0 | | 6.00 | m | 1 | 6.00 | |
| 5 | 20상 | 천단부 | 망상균열 | 0.2 | 3.0 | 1.0 | 3.00 | m <sup>2</sup> | 1 | 3.00 | |
| 6 | 23하 | 천단부 | 균열(Cw=0.5mm이상) | 0.5 | 15.0 | | 15.00 | m | 1 | 15.00 | |
