상주영천고속도로 2024~2025년 시설물 안전점검 용역  
(2025년 상반기 정기안전점검)

# 외 관 조 사 망 도

평호터널(영천방향)

2025.04

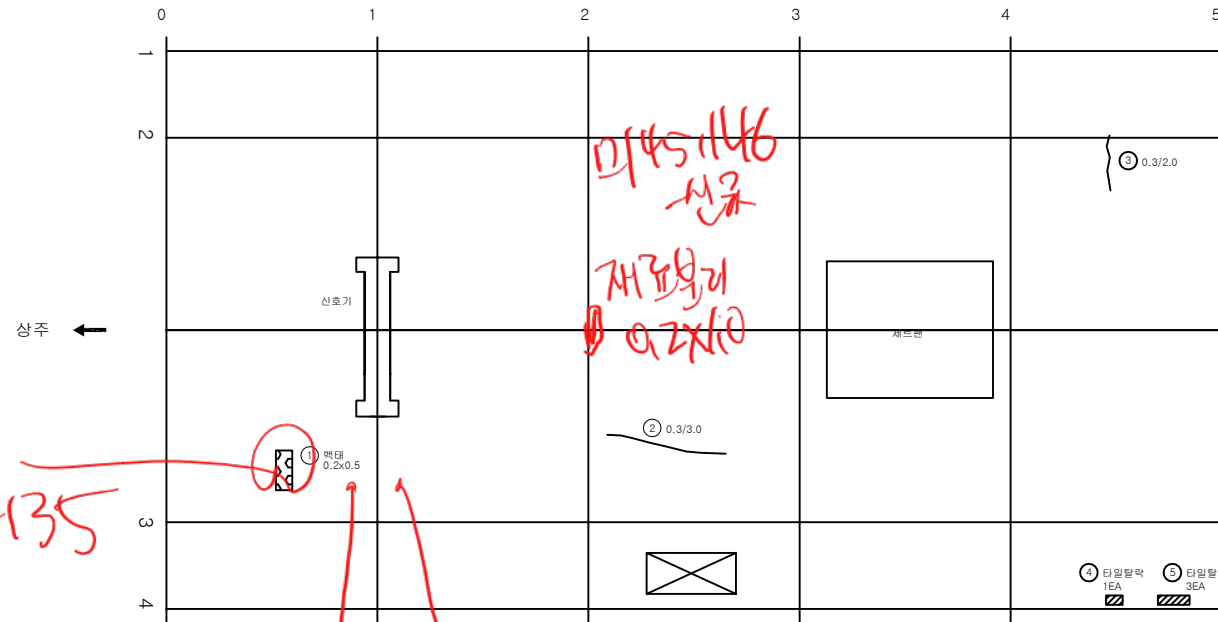
ID:평호터널(영천)-라이닝 Span No.1~5

마36~444 관경

반경 16mm

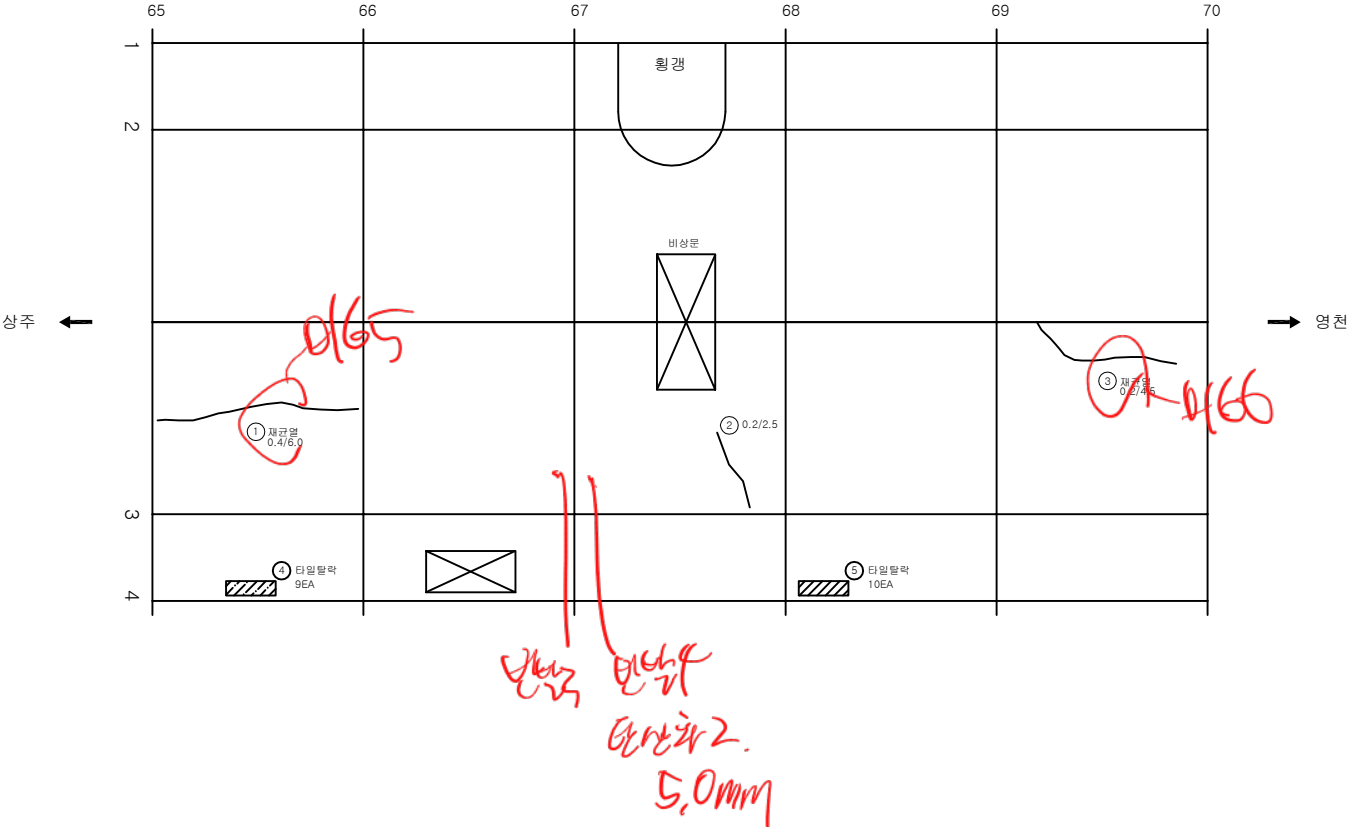
| 번호 | 발생<br>년도 | 부재 | 손상내용 | 손상현황 | | | | | | | 비 고 |
|---|---|---|---|---|---|---|---|---|---|---|---|
| 1 | 19하 | 천단부 | 균열(Cw=0.5mm이상) | 0.5 | 4.0 | | 4.00 | m | 1 | 4.00 | |
| 2 | 19하 | 천단부 | 재균열(Cw=0.3mm이상) | 0.4 | 5.5 | | 5.50 | m | 1 | 5.50 | |
| 3 | 19하 | 천단부 | 재균열(Cw=0.3mm이상) | 0.4 | 5.0 | | 5.00 | m | 1 | 5.00 | |
| 4 | 19하 | 천단부 | 재균열(Cw=0.3mm이상) | 0.4 | 5.5 | | 5.50 | m | 1 | 5.50 | |

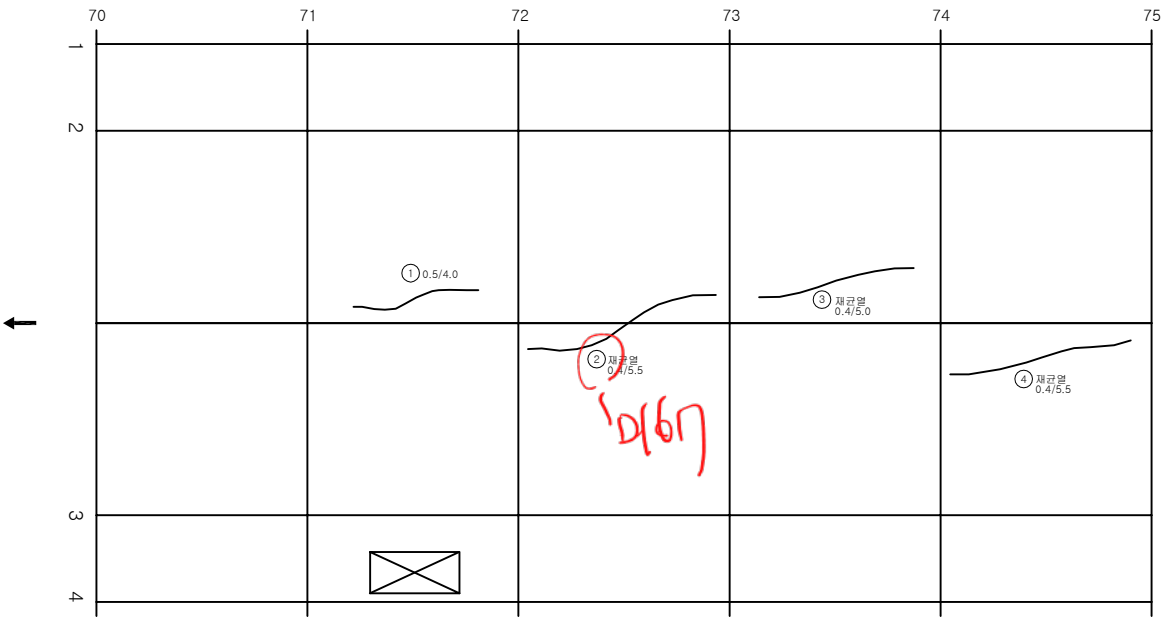
| 번호 | 발생<br>년도 | 부재 | 손상내용 | 손상현황 | | | | | | | 비 고 |
|---|---|---|---|---|---|---|---|---|---|---|---|
| 1 | 19하 | 천단부 | 재균열 (Cw=0.3mm이상) | 0.4 | 7.0 | | 7.00 | m | 1 | 7.00 | |
| 2 | 19하 | 천단부 | 재균열 (Cw=0.3mm이상) | 0.3 | 6.0 | | 6.00 | m | 1 | 6.00 | |
| 4 | 19하 | 천단부 | 재균열 (Cw=0.3mm이상) | 0.3 | 3.0 | | 3.00 | m | 1 | 3.00 | |
| 6 | 19하 | 천단부 | 재균열 (Cw=0.3mm미만) | 0.2 | 3.0 | | 3.00 | m | 1 | 3.00 | |
| 7 | 19하 | 측벽부 | 균열 (Cw=0.3mm미만) | 0.2 | 5.0 | | 5.00 | m | 1 | 5.00 | |
| 8 | 21상 | 천단부 | 균열 (Cw=0.3mm이상) | 0.3 | 5.0 | | 5.00 | m | 1 | 5.00 | |
| 9 | 23하 | 천단부 | 균열 (Cw=0.3mm이상) | 0.3 | 2.5 | | 2.50 | m | 1 | 2.50 | |

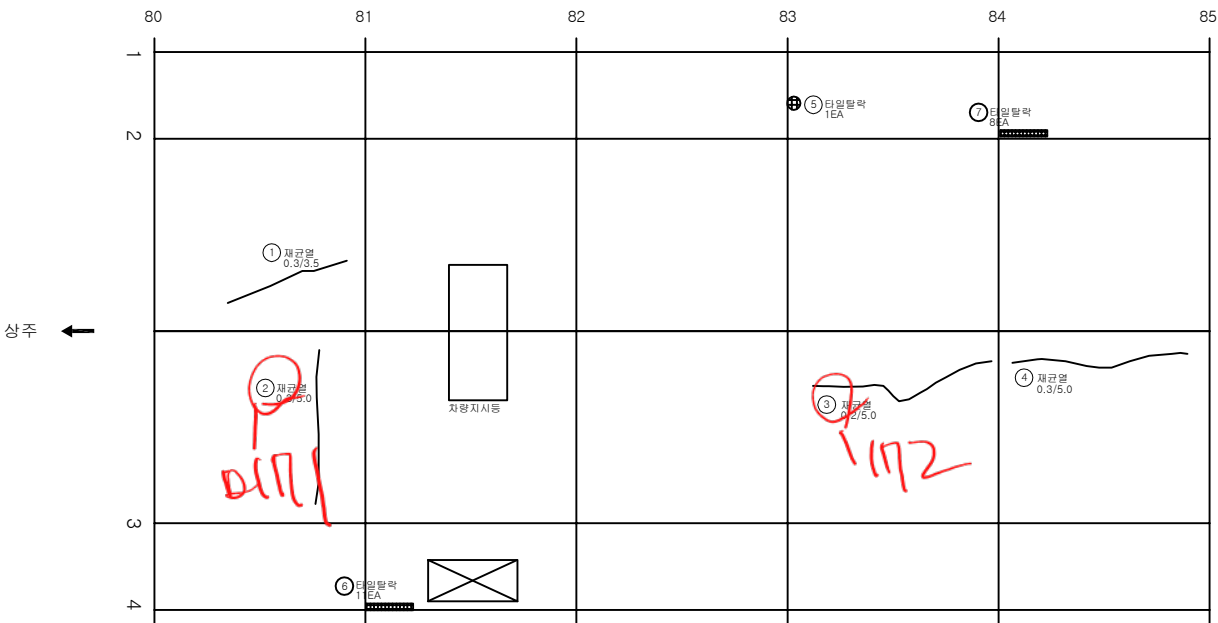
| 번호 | 발생<br>년도 | 부재 | 손상내용 | 손상현황 | | | | | | | 비 고 |
|---|---|---|---|---|---|---|---|---|---|---|---|
| 1 | 19하 | 천단부 | 재균열 (Cw=0.3mm이상) | 0.4 | 7.0 | | 7.00 | m | 1 | 7.00 | |
| 2 | 19하 | 천단부 | 재균열 (Cw=0.3mm이상) | 0.4 | 5.0 | | 5.00 | m | 1 | 5.00 | |
| 3 | 19하 | 천단부 | 재균열 (Cw=0.3mm이상) | 0.4 | 7.0 | | 7.00 | m | 1 | 7.00 | |
| 4 | 19하 | 천단부 | 재균열 (Cw=0.3mm이상) | 0.4 | 3.5 | | 3.50 | m | 1 | 3.50 | |

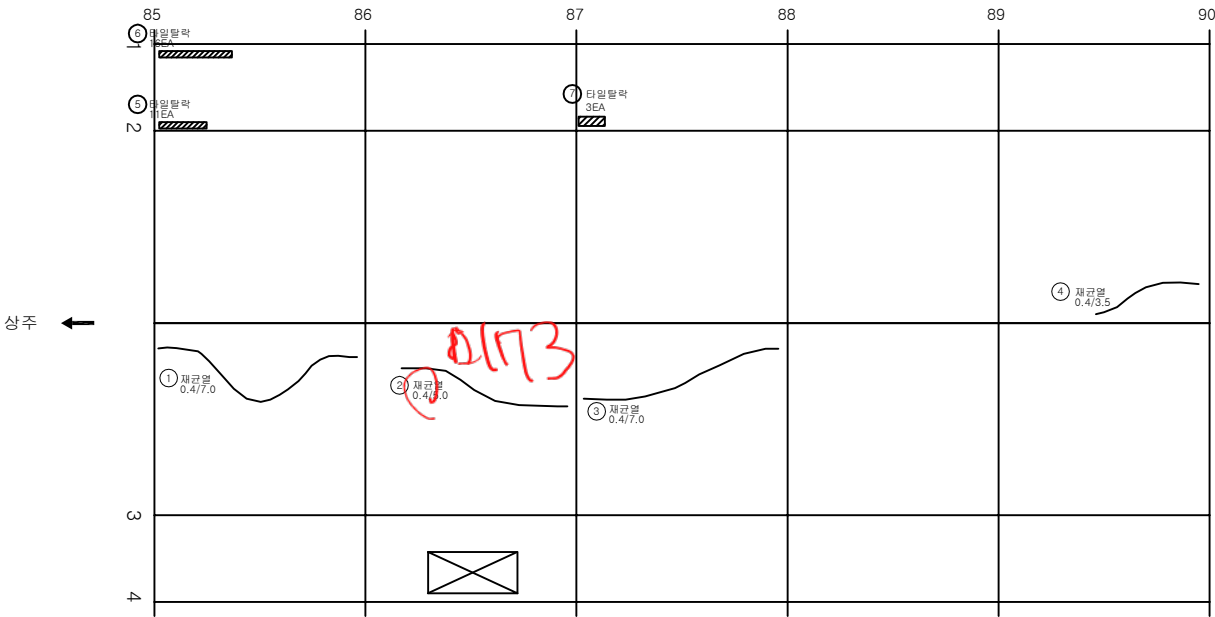
| 번호 | 발생년도 | 부재 | 손상내용 | 손상현황 | | | | | | | 비고 |
|---|---|---|---|---|---|---|---|---|---|---|---|
| 1 | 19하 | 천단부 | 채균열(Cw=0.3mm이상) | 0.4 | 4.0 | | 4.00 | m | 1 | 4.00 | |
| 2 | 19하 | 천단부 | 채균열(Cw=0.3mm이상) | 0.4 | 3.0 | | 3.00 | m | 1 | 3.00 | |
| 3 | 19하 | 천단부 | 채균열(Cw=0.3mm미만) | 0.2 | 6.0 | | 6.00 | m | 1 | 6.00 | |
| 5 | 23하 | 천단부 | 균열(Cw=0.3mm미만) | 0.2 | 2.0 | | 2.00 | m | 1 | 2.00 | |

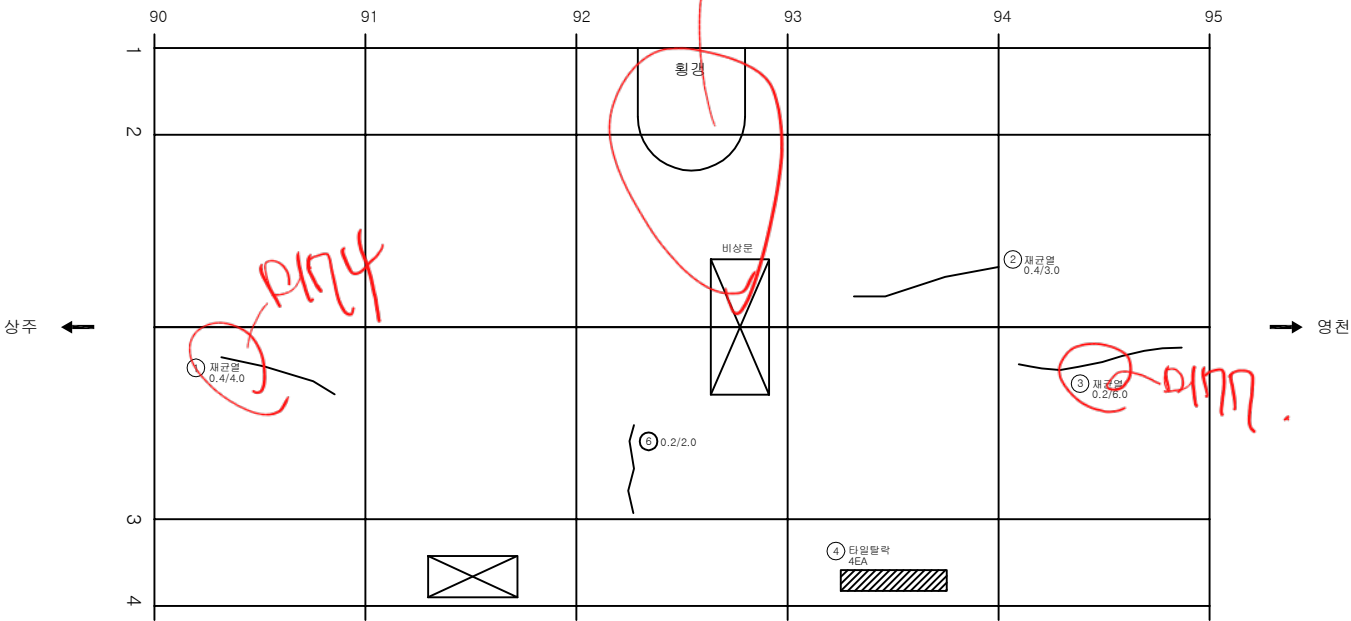
| 번<br>호 | 발생<br>년도 | 부재 | 손상내용 | 손상현황 | | | | | | | 비 고 |
|---|---|---|---|---|---|---|---|---|---|---|---|
| 1 | 19하 | 천단부 | 채균열 (Cw=0.3mm이상) | 0.4 | 6.0 | | 6.00 | m | 1 | 6.00 | |
| 2 | 19하 | 천단부 | 채균열 (Cw=0.3mm미만) | 0.2 | 3.0 | | 3.00 | m | 1 | 3.00 | |
| 3 | 19하 | 천단부 | 채균열 (Cw=0.3mm이상) | 0.4 | 6.0 | | 6.00 | m | 1 | 6.00 | |
| 4 | 19하 | 천단부 | 채균열 (Cw=0.3mm이상) | 0.3 | 4.0 | | 4.00 | m | 1 | 4.00 | |
| 5 | 19하 | 천단부 | 채균열 (Cw=0.3mm이상) | 0.4 | 5.0 | | 5.00 | m | 1 | 5.00 | |
| 6 | 19하 | 천단부 | 망상균열 | 0.2 | 4.0 | 1.0 | 4.00 | m <sup>2</sup> | 1 | 4.00 | 21'상 보수 |

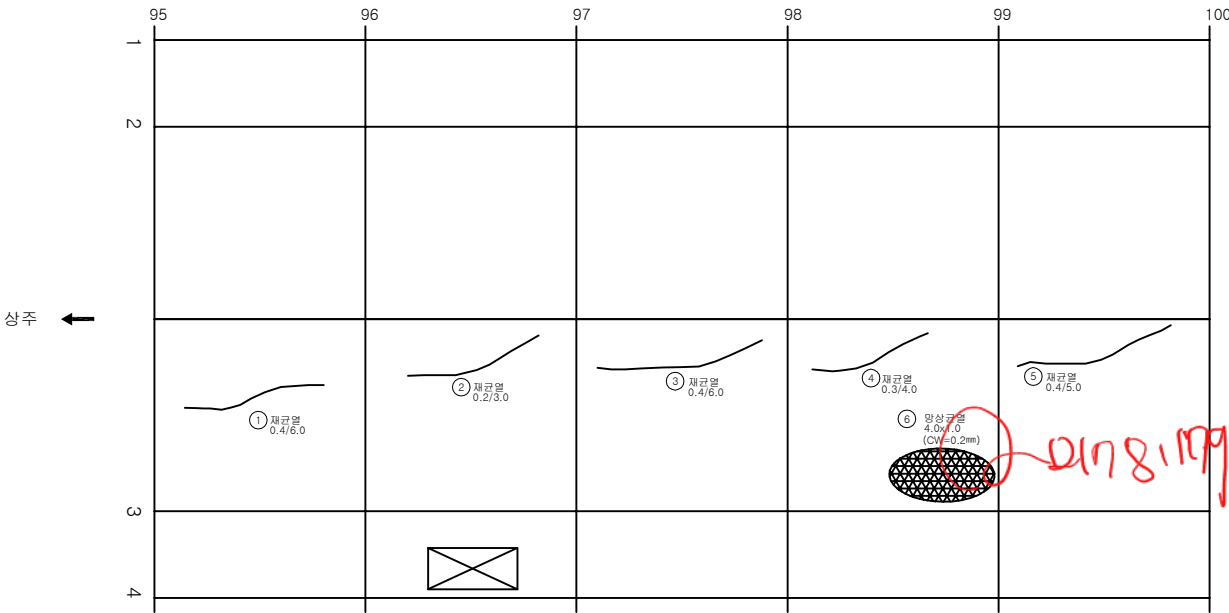
| 번호 | 발생<br>년도 | 부재 | 손상내용 | 손상현황 | | | | | | | 비 고 |
|---|---|---|---|---|---|---|---|---|---|---|---|
| 1 | 19하 | 천단부 | 재균열(Cw=0.3mm이상) | 0.4 | 6.0 | | 6.00 | m | 1 | 6.00 | |
| 2 | 19하 | 천단부 | 재균열(Cw=0.3mm이상) | 0.4 | 6.0 | | 6.00 | m | 1 | 6.00 | |
| 3 | 19하 | 천단부 | 재균열(Cw=0.3mm이상) | 0.4 | 6.0 | | 6.00 | m | 1 | 6.00 | |
| 4 | 19하 | 천단부 | 균열(Cw=0.3mm이상) | 0.4 | 6.0 | | 6.00 | m | 1 | 6.00 | |
| 5 | 19하 | 천단부 | 균열(Cw=0.3mm미만) | 0.2 | 3.0 | | 3.00 | m | 1 | 3.00 | |
